Skýrsla um banaslys í umferðinni
Skeiðavegur við Brautarholt 25. mars 2013
Málsnr. 2013 – U004

Skeiðavegur við Brautarholt 25. mars 2013

Framanákeyrsla

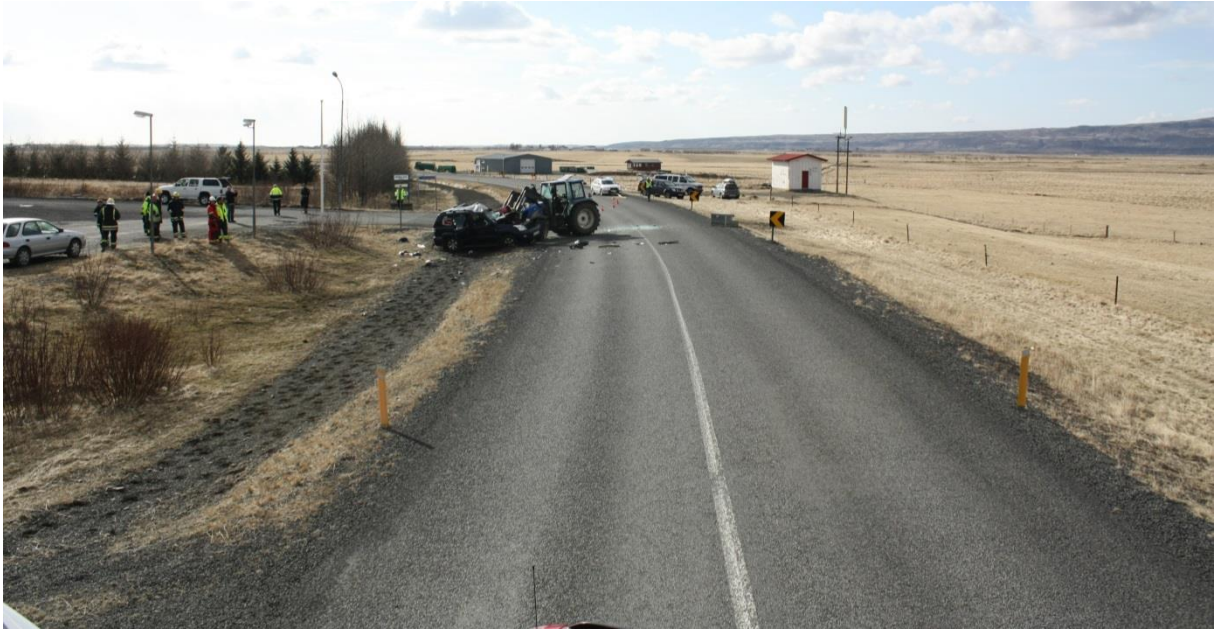
Mynd tekin í akstursátt dráttarvélarinnar. Tré og beygja á veginum takmarka útsýn suður Skeiðaveg á þessum stað.

Vegurinn er 7,3 metra breiður og liggur í beygju. Halli inn í beygjuna er 3 til 4° og radíus hennar er um 500 metrar. Óbrotin lína er á veginum og beygjuörvar. 70 km/klst. hámarks hraðaskilti er rétt áður en komið er að Brautarholti. Í 14 metra fjarlægð austan við veginn er hávaxinn trjálundur, sem skerðir nokkuð útsýn ökumanna fram á veginn vegna beygjunnar. Útsýn suður veginn frá vegamótunum er einungis um 200 metrar. Útreikningar á grundvelli aksturshraða ökutækjanna benda til að ökumennirnir hafi verið í sjónlínu hvor við annan í 6 til 8 sekúndum fyrir slysið. Útsýn ökumanns dráttarvélarinnar var einnig skert vegna ámoksturstækjanna.

Í Brautarholti er byggðakjarni og sundlaug opin almenningi. Rannsóknarnefnd samgönguslysa leggur til að gerð verði séstök öryggisúttekt á gatnamótunum. Árdagsumferð á Skeiðavegi er

tæplega 1000 ökutæki og liggur vegurinn jafnframt í beygju sunnan við Brautarholt og er trjálundur rétt rúmlega 10 metra frá veginum austan megin. Vegsýn suður veginn er um 200 metrar frá vegamótunum að Brautarholti vegna trjáanna. Að mati nefndarinnar er þörf á að auka umferðaröryggi á þessum stað og beinir nefndin þeirri tillögu til Vegagerðarinnar og Skeiða- og Gnúpverjahrepps að það verði gert. Nefndin leggur til að litið verði sérstaklega til hraðalækkandi aðgerða í þeim efnum.

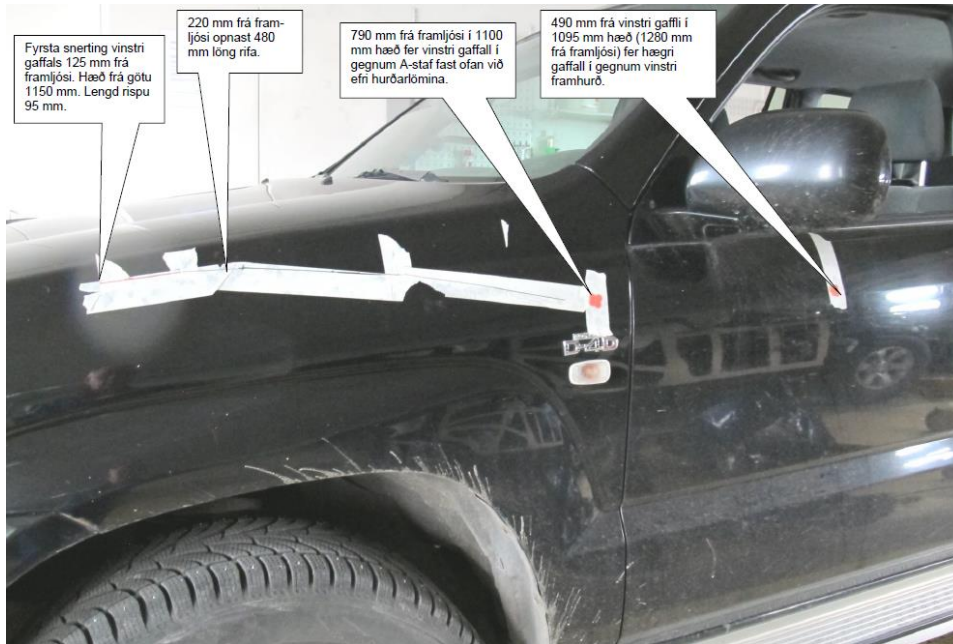
Dráttarvélin var af gerðinni New Holland TL 100A árgerð 2005. Á henni voru ámoksturstæki af gerðinni Quicke Q45 með baggaspjótum og vó dráttarvélin alls 5,8 tonn. Dráttarvélin og búnaður hennar voru tekin til rannsóknar eftir slysið. Dráttarvélin eins og hún var útbúin með ámoksturstækjum er hættuleg öðrum ökutækjum við árekstur. Sérstaklega þegar hæð þeirra er yfir stuðarahæð annarra bifreiða. Við áreksturinn rákust ámoksturstækin á vinstra frambretti og hurð jeppabifreiðarinnar. Baggaspjótin stungust inn í frambrettið og hurðina í rúmlega eins metra hæð eins og sjá má á myndinni hér að neðan.

Myndin er af samskonar bifreið. Búið er að merkja inn hvar rúllutindarnir stungust inn í bifreiðina. Tindarnir stungust inn í frambretti og hurð í rúmlega eins metra hæð yfir jörðu. Mynd fengin úr skýrslu bíltæknisérfræðings.

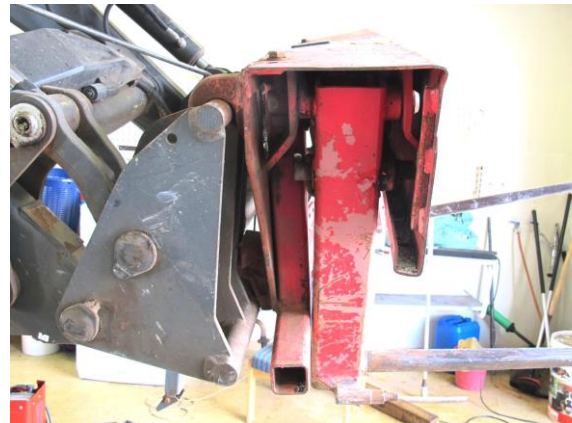
Baggaspjótin eru áföst neðst á rúllugreip sem fest er á ámoksturstækin, sjá mynd hér til hliðar. Búnaður þessi er sterkbyggður og lenti allur ofan við grindarbita jeppabifreiðarinnar. Lítil mótstaða er gegn árekstri í þessari hæð á bifreiðinni og varð þess vegna mikil aflögun ofarlega inn í ökumannsrými hennar. Spjótin sjálf eru auk þess úr sterku stáli og bognuðu ekki. Ámoksturstækin skemmdust hins vegar talsvert í slysinu, þau bognuðu og undu upp á sig ásamt því að suður rifnuðu.

Mynd fremst af ámoksturstækjum dráttarvélarinnar.

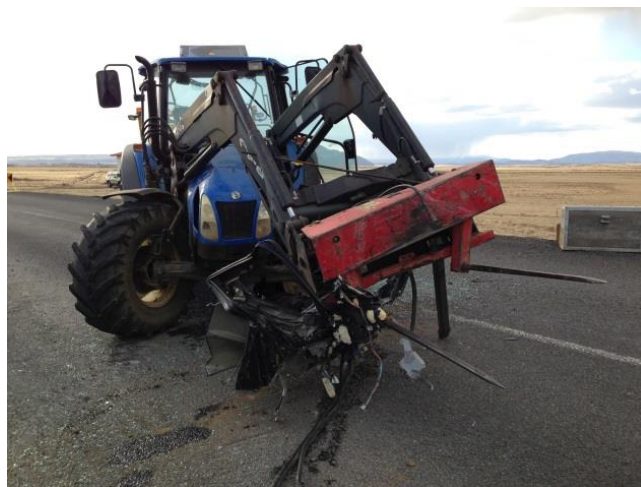
Mynd af dráttarvélinni á slysstað.

Ekkert kom fram við rannsókn á ástandi dráttarvélarinnar sem talið er geta haft áhrif á orsök þess að slysið varð. Ljósabúnaður dráttarvélarinnar var í lagi að öðru leyti en því að önnur aðalljósapera vinstra megin var sprungin.

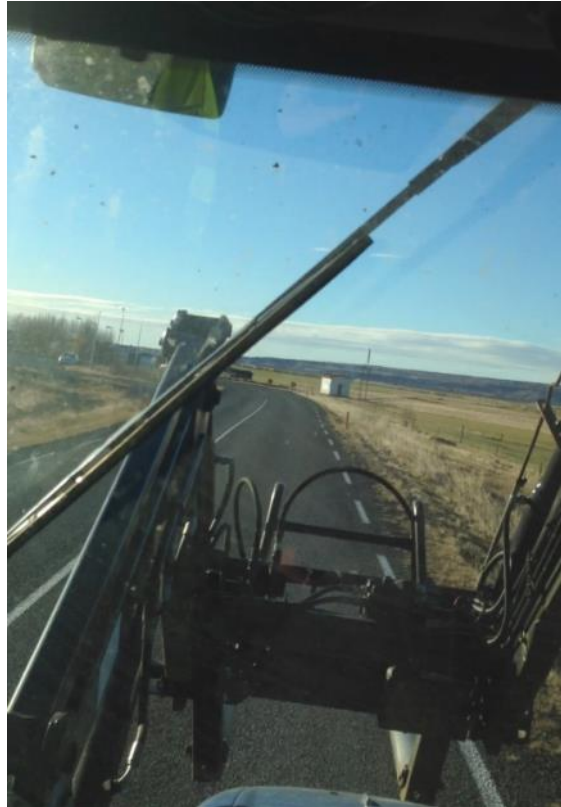
Mynd tekin innan úr svipaðri dráttarvél með svipuð ámoksturstæki rétt norðan við slysstað. Tækin voru stillt í svipaða hæð og á dráttarvélinni í slysinu.

Vegna hæðar ámoksturstækjanna á dráttarvélinni þá skyggðu gálgar þeirra útsýn ökumanns eins og sjá má á mynd hér að ofan. Ökumaður dráttarvélarinnar er blindur á hægri auga en með ágæta sjón á vinstra auga. Blindan gerir það að verkum að sjónsvið til hægri er skert. Að hans sögn hafði hann sérstakar gætur á baksýnispeglunum þegar hann nálgast vegamótin vegna hættu á að aðrir ökumenn tækju fram úr á sama tíma og hann beygði sínu hægfara ökutæki til vinstri.

Að mati Rannsóknarnefndar samgönguslysa er það mjög brýnt að settar verði reglur sem varna því að akstur með ámoksturstæki geti valdi slysi sem þessu. Við skoðun varnaðarreglna ber að líta til þess að ámoksturstækin eru augljóslega hættuleg öðrum vegfarendum og að þau skerða útsýn ökumanna vegna umfangs tækjanna. Nefndin beinir þeirri tillögu til Innanríkisráðuneytisins að vinna að setningu reglna hér að lútandi og beinir því jafnframt til Vinnueftirlitsins að það fjalli sérstaklega um hættu sem öðrum vegfarendum stafar af akstri véla með ámoksturstækjum í kennsluefni á vinnuvélanámskeiðum.
