Útafakstur

Janúar 2002

Rannsóknarnefnd umferðarslysa
Stofnuð: 1996

Sérrit nr. 2
Útafakstur í dreifbýli (2002). Reykjavík: Rannsóknarnefnd umferðarslysa.
Höf. Ágúst Mogensen

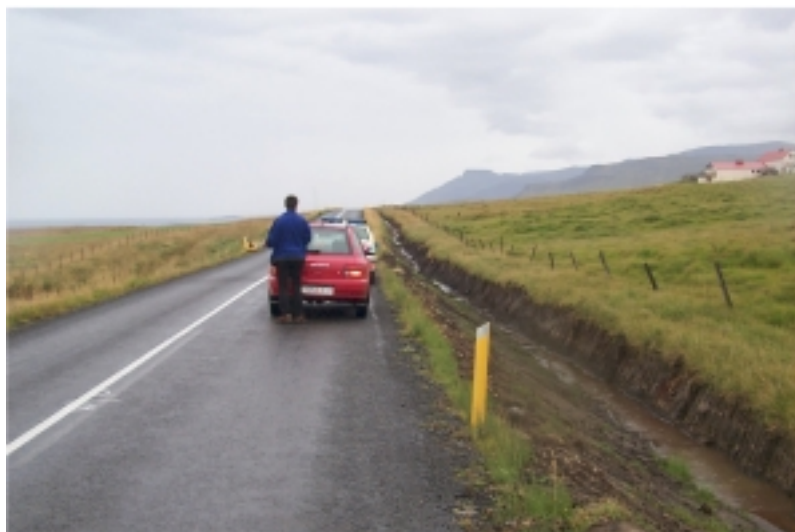
Breidd vega (einungis voru mældir malbikaðir vegir) var að meðaltali 6 metrar (vegöxl ekki með). Breiðasti vegurinn mældist 6,5 metrar en mjósti vegurinn 5 metrar. Á mynd 9 má sjá Skagastrandarveg, en hann er 5,5 metrar að breidd. Vegaxalir, ef hægt er að kalla svo, mældust um 20 cm á þessum vegi. Til að átta sig á hlutföllum á myndinni er gott að miða við rauða fólksbílinn á myndinni en hann er 1,69 m á breidd.

Mynd 9. Skagastrandarvegur. Breidd 5,5 metrar og mjóar vegaxlir

Ekki bætir úr skák að skurður er við hliðina á veginum. Um er að ræða gamlan malarveg sem slitlag hefur verið lagt á, án þess að hönnun hafi verið breytt til þess að bera aukinn umferðarhraða. Í þremur tilvikum útafaksturs í rannsókninni lentu bílar út í skurði. Í tveimur tilvikum urðu þar banaslys.

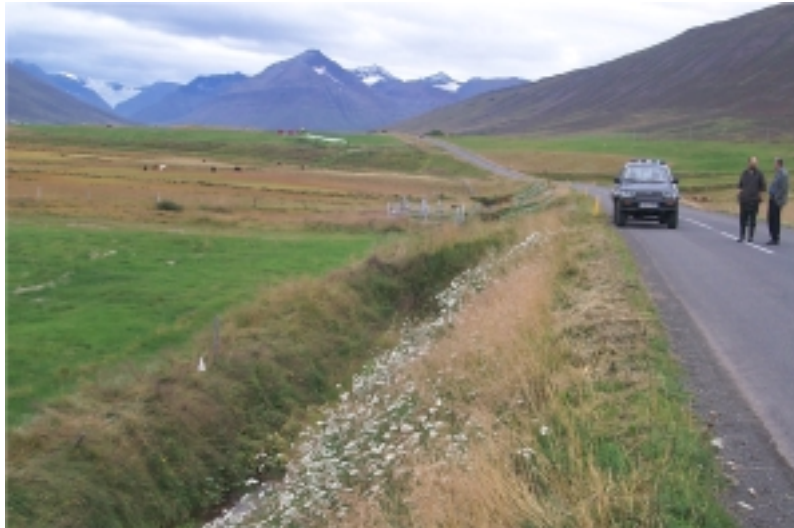
Mynd 10. Svarfaðardalsvegur norðan við Hrafnstaði. Breidd 5 metrar.

Á mynd 10 má sjá annan mjóan veg, um 5 metra á breidd. Við hliðina á veginum er skurður og varð banaslys þar árið 1998. Bifreiðin hafnaði í endanum á skurðinum, nálægt þeim stað sem bifreiðinni á myndinni er lagt. Að keyra á skurðbakka er í litlu frábrugðið því að keyra á húsvegg.

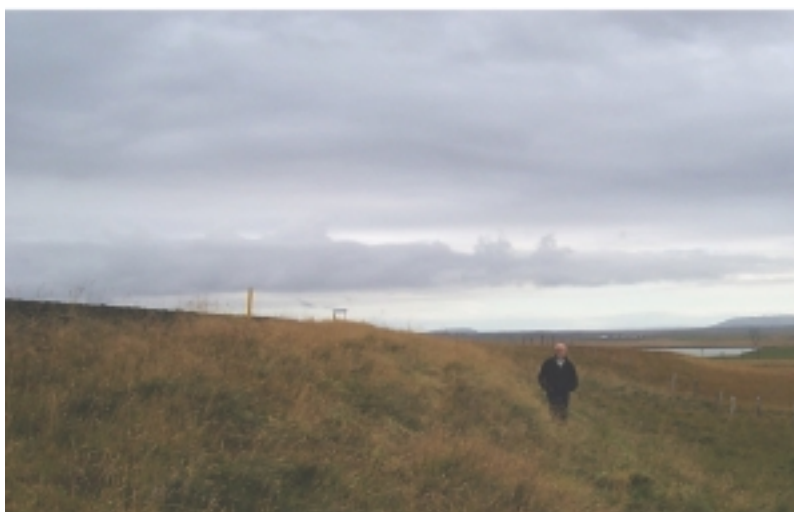
Miklu máli skiptir að flái vegar sé jafn og hæfilega brattur. Í flestum tilvikum mældist flái nálægt 1:3 í rannsókninni. Almennt séð var vel gengið frá fláum en þó sáust dæmi eins og á mynd 11, þar sem brot eða stallur var í fláanum. Slíkir agnúar eru mjög slæmir og geta valdið því að bifreið sem rennur niður fláann á hjólunum, veltur.

Mynd 11. Biskupstungnabraut nálægt Laugabökkum. Stallur í fláa

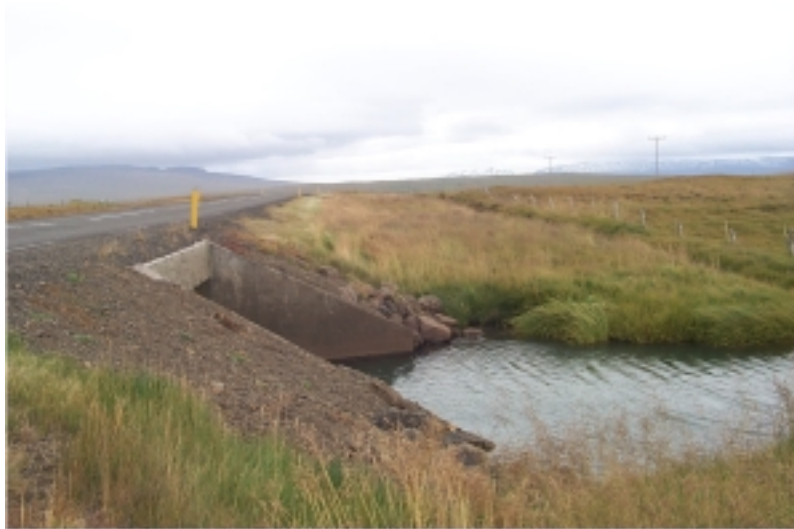
Þau slys í rannsókninni sem gerðust við brýr eiga það öll sammerkt að vera alvarleg. Um er að ræða fjögur slys, tvö banaslys og tvö slys þar sem meiðsl urðu alvarleg. Hættan við það að lenda í vatni er mikil, bæði vegna kælingar og drukknunar og skiptir þá ekki miklu máli hvort um er að ræða vatnsmikla eða vatnslitla á. Á mynd 12 má sjá brúna yfir Svertingsstaðará nálægt Blönduósi. Svertingsstaðará er hvorki straumhörð né djúp, engu að síður var maður mjög hætt kominn, fastur í bifreið á hvolfi ofan í ánni. Eins og sést á myndinni er enginn leiðari við brúna. Stuttur leiðari á brúnni hefði ekki breytt miklu um hvort slys hefði orðið. Flestir bílar sem lenda ofan í á, fara útaf áður en að ánni er komið. Því þarf að gæta að leiðari sé nægilega langur, auk þess sem hann þarf að ná niður fyrir veginn.

Mynd 12. Svertingsstaðará. Þjóðvegur nr. 1 milli Hrútafjarðar og Blönduós

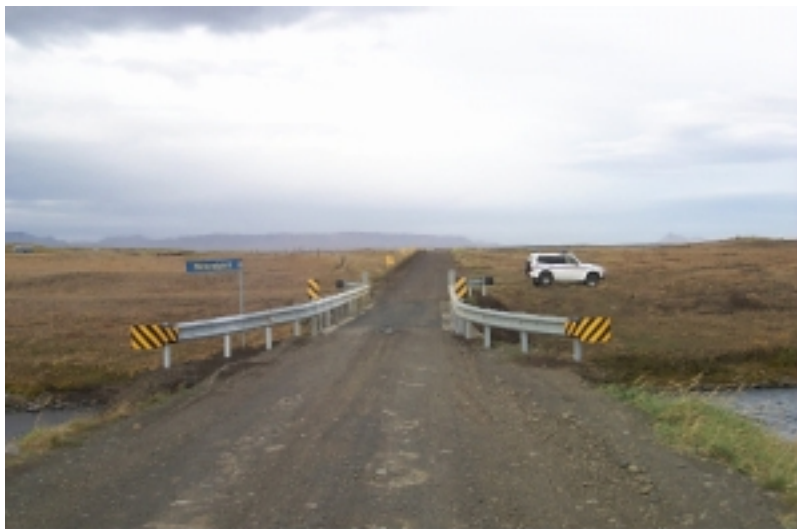
Svipuð atburðarrás átti sér stað við Brú í Hrútafirði þar sem bifreið ók upp vegrið sem sveigt hafði verið í jörðina. Það er úr vöndu að ráða þegar kemur að frágangi á vegriðum yfir brýr. Ef endar þeirra standa beint upp í loftið, geta þeir verið stórhættulegir þegar á þá er keyrt. Vísi þeir niður er hættan sú að bílar príli upp á vegriðið og kastist ofan í ána. Sennilega er besta útfærslan sú sem sést á mynd 14 þar sem endar eru beygðir til hliðar og viðvörðunarkerki sett á endana. Hér hefði vegrið þó mátt vera lengra.

Mynd 14. Brúin yfir Hólsselskíl. Myndin er tekin eftir að brúin var lagfærð eftir slysi sem þar varð sumarið 2000

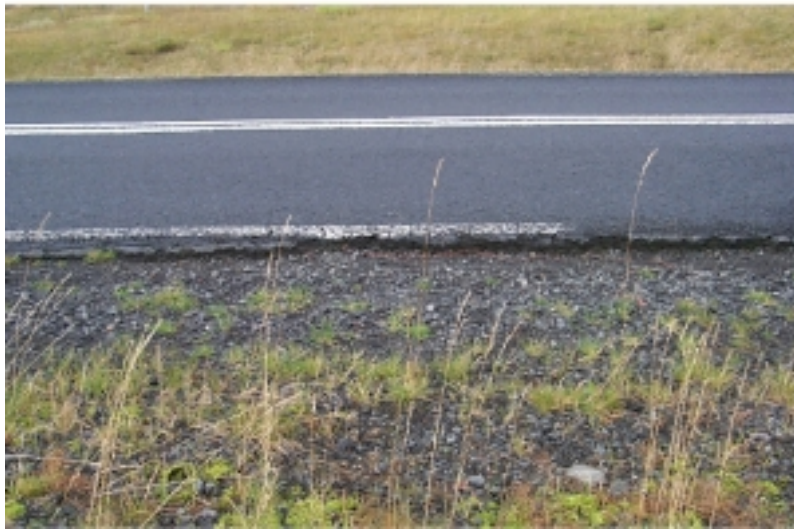
Mynd 15. Biskupstungnabraut nálægt Laugarbökkum

Á flestum slystöðum sem voru skoðaðir var miðlína merkt með skýrum hætti. Sama er ekki hægt að segja um línur á hliðum vega. Víða mátti sjá að miðlínúmerkingum var haldið við, en hliðarlínur voru ekki málaðar. Þetta er slæmt þar sem ökumönnum hættir meira til þess að staðsetja sig nær miðlínu en hlið, þar sem hún er ekki vel merkt. Á mynd 15 má sjá hvernig miðlína hefur verið merkt, en hliðarlínur ekki. Líklega skýringu á því er einnig að finna á myndinni þar sem sést að molnað hefur úr malbiksbrúnum á hlið og malbikið orðið mjórra á sumum stöðum. Það að vegbrúnin hafi gefið sig er einnig slæmt í sjálfu sér þar sem stallur/hæðarmismunur myndast milli vegs og vegaxlar.

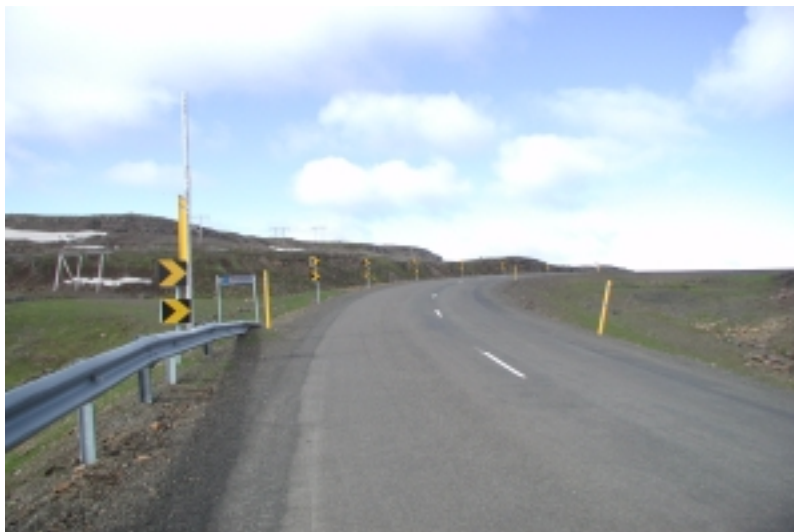
Á mynd 16 sjást stikur með 50 metra millibili í hægri vegkanti. Þegar þoka er sem mest á heiðum dugar oft ekki til að stika veg með svo löngu millibili og mætti athuga að þetta bilið, niður í 25 metra. Fjarðarheiðin er dæmi um stað þar sem það mætti gera.

Mynd 16. Stikur á Fjarðarheiði, 50 metra millibil

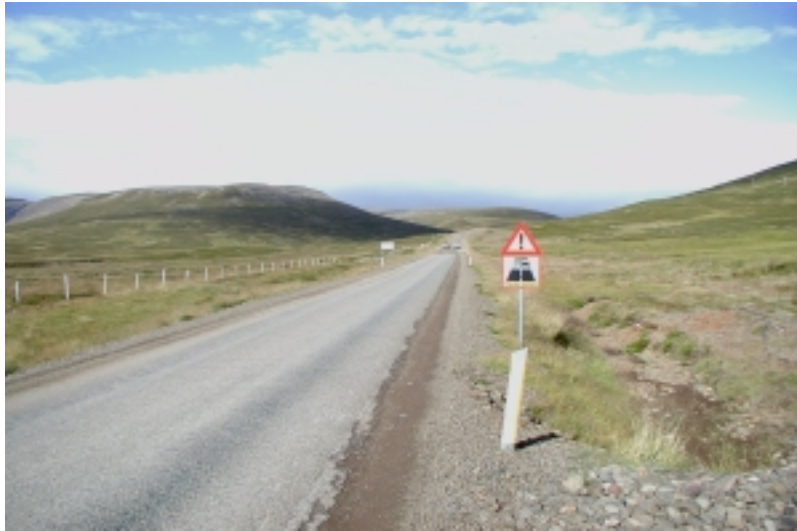
Ein algengasta orsök útafaksturs sem ökumenn gefa upp er að þeir hafi misst stjórn á bifreið sinni í lausamöl á öxl vegar. Algengt er að ökumenn bregðist rangt við í lausamöl og á malarvegum, með því nauðhemla eða reyna að rykkja bílnum inn á veginn aftur, en það endar oftast illa. Á mynd 17 sést vegur með slitlagi sem er ein til ein og hálf breidd, en ökumenn eru afar smeykir við að nota malaraxlirnar er þeir mæta bílum og oft kemur fyrir að hvorugur víkur og verður þá úr minniháttar nudd, s.s. þegar speglar rekast saman. Á mynd 17 sést einnig merki sem gefur til kynna að malbik endar, en það er áleitinn spurning hvort að allir skilji þessa merkingu, t.d. erlendir ökumenn.

Mynd 17. Einbreitt slitlag fyrir utan Búðardal. Malbik endar!

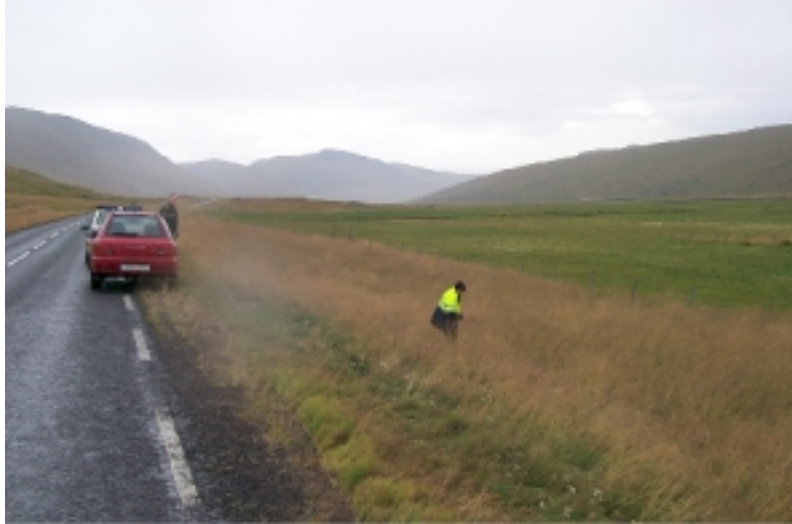
Mynd 18. Norðurlandsvegur nálægt Blönduósi

Flest minniháttar óhöpp og slys vegna útafaksturs gerðust á vegum þar sem umhverfi þeirra var hindrunarlaust og lítill hæðarmismunur á vegi og landi í kring. Á mynd 18 sést vegur og umhverfi sem kalla má dæmigert fyrir ofangreint.

Eins og sést á myndinni er flái ekki brattur þarna, né grjót eða skurður nálægt. Engin meiðsl urðu á fólki í bifreið sem fór þarna útaf.

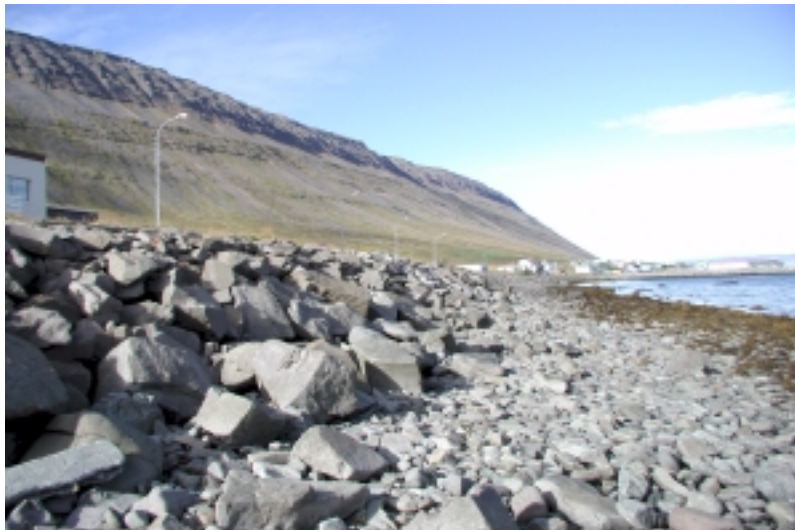
Mynd 19. Fjöruborðið í Súðavík

Mynd 19 er af fjöruborðinu í Súðavík. Þar fór bíll útaf veginum og varð banaslys sumarið 2001. Tvö önnur banaslys urðu árið 1999 þar sem grjót nálægt vegi komu við sögu. Jafnvel lítill grjót geta verið hættuleg ef þau dælda farþegabúr bifreiða.

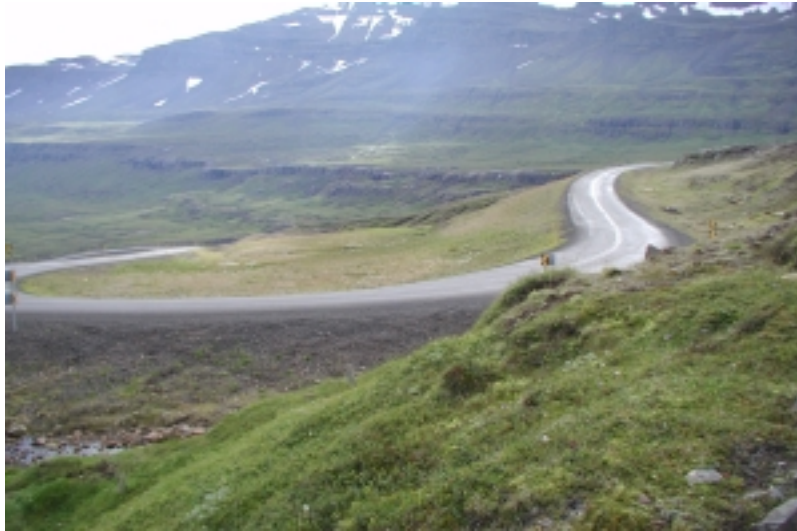
Svartblettir eru þeir hlutar vega kallaðir þar sem reglulega verða umferðaróhöpp. Dæmi um einn slíkan sést á mynd 20, en hún er af beygju sem kallast Neðri Stafur og er ofan við Seyðisfjörð. Beygjan er kröpp, jafnframt sem nokkur bratti er í brekkunni. Töluvert er um að bílar fari þarna útaf, sérstaklega á veturna í hálfku, en einnig á sumrin. Eins og sést á myndinni eru nýleg hjólför í kanntinu eftir bifreið sem fór útaf. Á stöðum sem þessum mætti hugsa sér að vegurinn yrði gerður breiðari, eða malarpúði byggður upp svo ökumenn eigi meiri möguleika á að halda bifreiðinni á veginum.

Mynd 20. Beygjan „Neðri Stafur“, áður en komið er niður í Seyðisfjörð
