## Umferðarslys vöru- og hópbifreiða

Júní 2009

## Rannsóknarnefnd umferðarslysa

Gefin út af Rannsóknarnefnd umferðarslysa í júní 2009

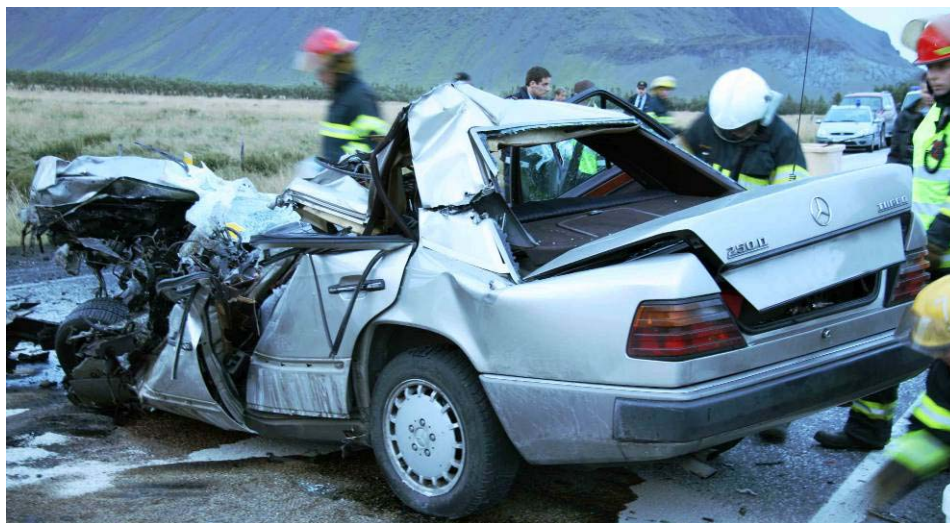
Mynd 1: Fólksbifreið eftir framanákeyrslu við vörubifreið. Mikil aflögun var inn í farþegarými fólksbifreiðarinnar en engin aflögun var inn í ökumannsrými vörubifreiðarinnar.

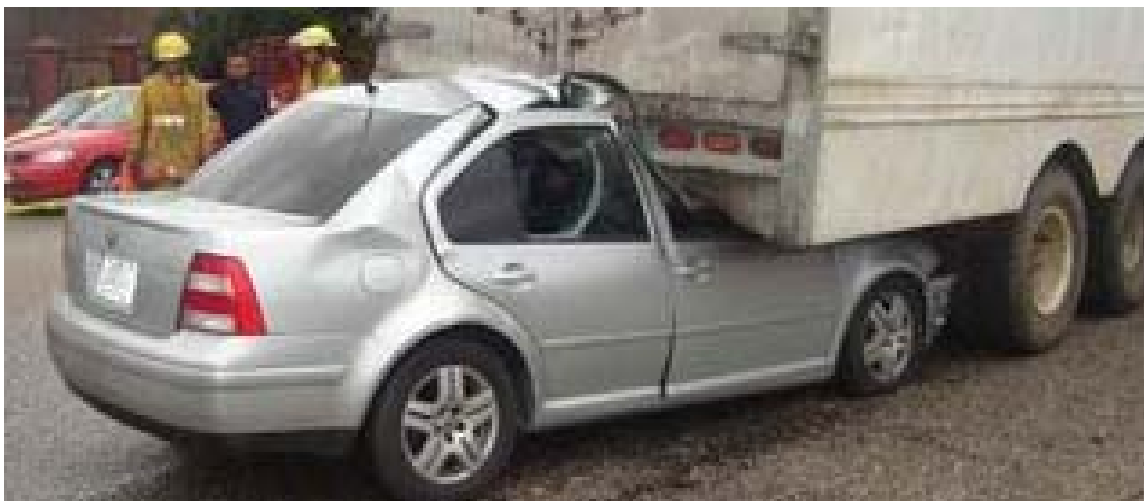
**Mynd 2:** Mjög mikil aflögun inn í farþegarými fólksbifreiðarinnar, en styrktarbitar og hvalbakur eru lítið skemmdir. Góð og sterk undirakstursvörn hefði mögulega getað bjargað miklu í þessu slysi.

Vegna þessarar hættu, þ.e. að grindur vörubifreiða eru fyrir ofan styrktarbita fólksbifreiða þá hafa reglur um undirakstursvarnir verið bættar og hertar. Samkvæmt skoðunarhandbók ökutækja skal vörubifreið sem skráð er eftir 31.12.2004 vera búin undirakstursvörn sem ekki má vera hærra upp í en frá 400 til 445 mm frá götu. (400 fyrir ökutæki að heildarþyngd undir 7,5 tonn en 445 mm fyrir þyngri vörubifreiðar). Lægri undirakstursvarnir minnka líkur á að aflögun í árekstri nái inn í farþegarými fólksbifreiða þegar þær lenda í árekstri við stór ökutæki og auka þar með umferðaröryggi.

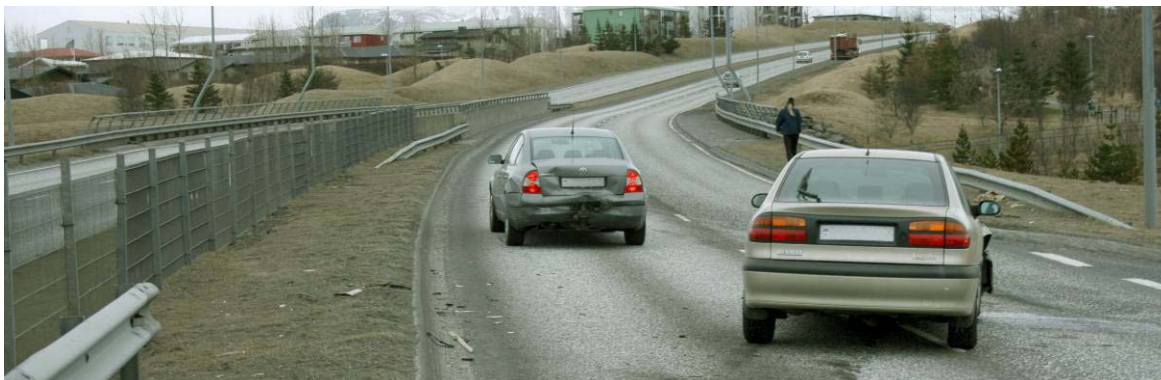
Mynd 3: Vörubifreið var ekið norður Gullinbrú með ruslagám sem var opin að ofan. Rusl fauk upp úr gámnum sem varð til þess að ökumaður fyrstu þifreiðarinnar sem á eftir ók snögghemlaði (gráa þifreiðin). Ökumaður næstu þifreiðar náði ekki að bregðast við í tíma og ók aftan á gráu þifreiðina. Ökumennirnir voru báðir fluttir slasaðir á slysadeild ásamt því að umferð norður yfir Gullinbrú tafðist mikið þennan eftirmiðdag. Þetta slys var eitt af tveimur sams konar slysum sem urðu þennan sama dag í Reykjavík en vindur jókst um miðjan daginn og var nokkuð hvasst þegar slysið átti sér stað.

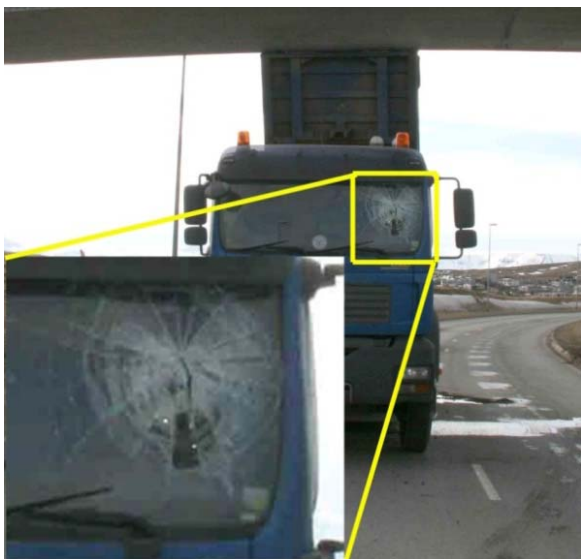
Mynd 4: Ökumaður vörubifreiðarinnar var nýbúinn að sturta hlassi í húsagrunn og gleymdi að taka þallinn niður. Þallurinn lenti svo harkalega á göngubru. Ökumaðurinn var ekki spenntur í öryggisbelti og kastaðist hann á framrúðuna. Sjá má brot í framrúðunni eftir höfuð hans á myndinni. Heppilegt var að enginn var á brúnni þegar slysið átti sér stað.

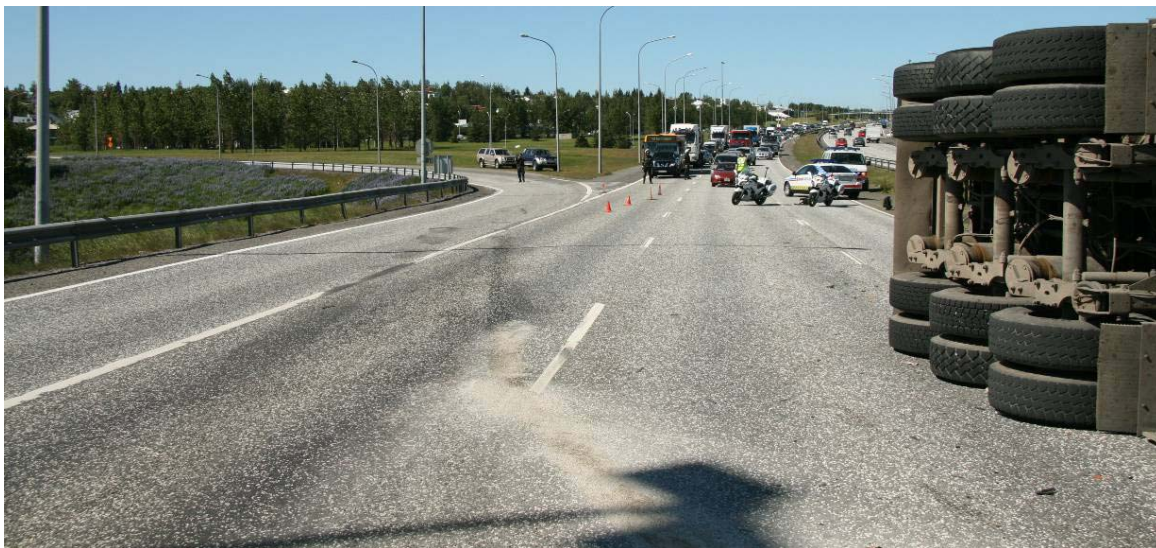
Mynd 5: Vörubifreið var ekið norður Sæbraut og inn á Ártúnsbrekku til austurs. Hraði bifreiðarinnar var of mikill og þegar hún kom út úr slaufunni valt hún og rann yfir þrjár akreinar. Mildi var að hún lenti ekki á öðrum bifreiðum. Miklar tafir urðu á umferð í kjölfar óhappsins.

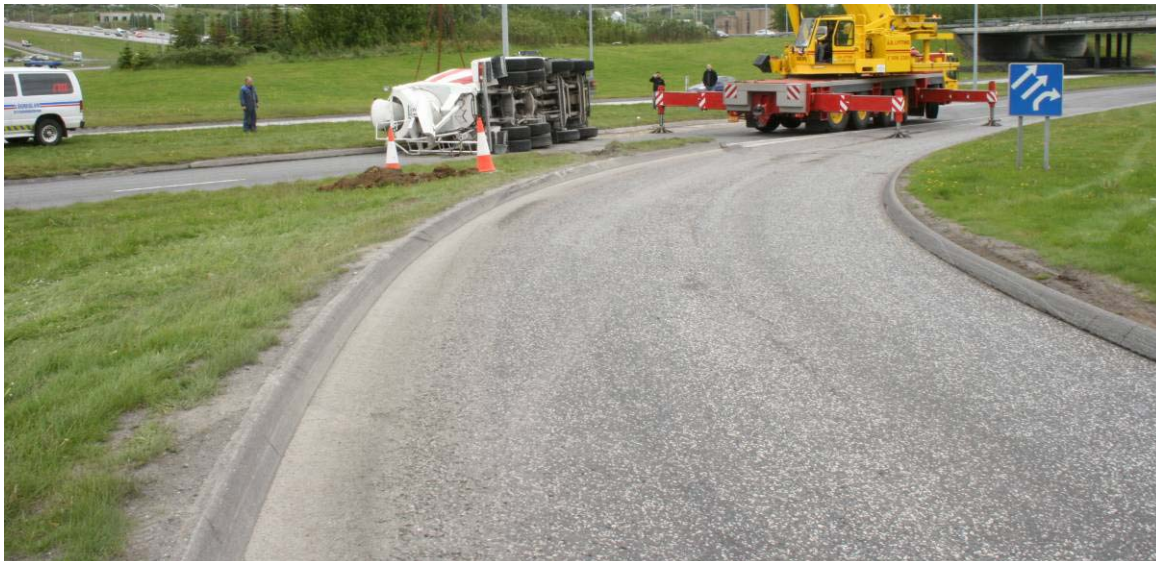
**Mynd 6:** Steypubifreið var ekið vestur Ártúnsbrekku og í slaufuna suður Reykjanesbraut á of mikilli ferð. Bifreiðin var lestuð með rúmlega 7 m<sup>3</sup> af steypu. Ummerki á vettvangi bentu til þess að hjól hægra megin á bifreiðinni hafi rekist á kantsteininn, við það lyftust hjólin hægra megin upp og var henni ekið með hjólin á lofti nokkra metra þar til að hún valt yfir tvær akreinar. Mikil umferð var og mildi að aðrir ökumenn urðu ekki fyrir tjóni. Miklar tafir urðu á umferð. Við það að bifreiðin ók upp á kantsteininn í krappri beygju og slynkur kom á hana er líklegt að blaut steypa hafa farið á hreyfingu með þeim afleiðingum að bifreiðin valt.

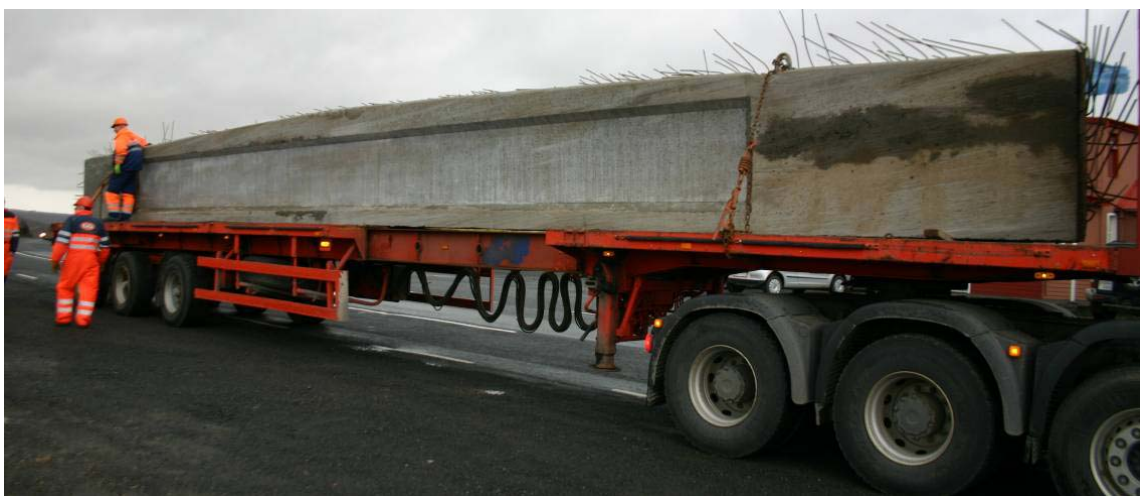
Í öðru tilfelli var verið að flytja tvo steypa bita á aftanívagni. Vagninn sjálfur er rúmlega 6 tonn að eigin þyngd. Á honum hvíla tveir bitar sem vega rúmlega 27 tonn eða rúmlega fjórföld eigin þyngd vagnsins, sjá mynd 7.

**Mynd 7:** Aftanívagn með tvo rúmlega 13 tonna bita.

Þessi lestun hefur mikil áhrif á stöðuleika vagnsins því þyngdarmiðja hækkar talsvert. Að auki er hæð bitanna mun meiri en breidd þeirra þ.a.l. er veruleg hættu á að þeir velti ef þeir eru ekki nægjanlega vel festir. Samkvæmt ökurita bifreiðarinnar þá var henni ekið á 90 km/klst. hraða í beygju sem hefur radíus um 250 m.

Krafturinn sem verkar á farminn út úr beygjunni var því um 7 tonn. Líklegt er að festingar bitanna hafi ekki þolað kraftinn og bitarnir hreyfst til með þeim afleiðingum að vagninn valt.

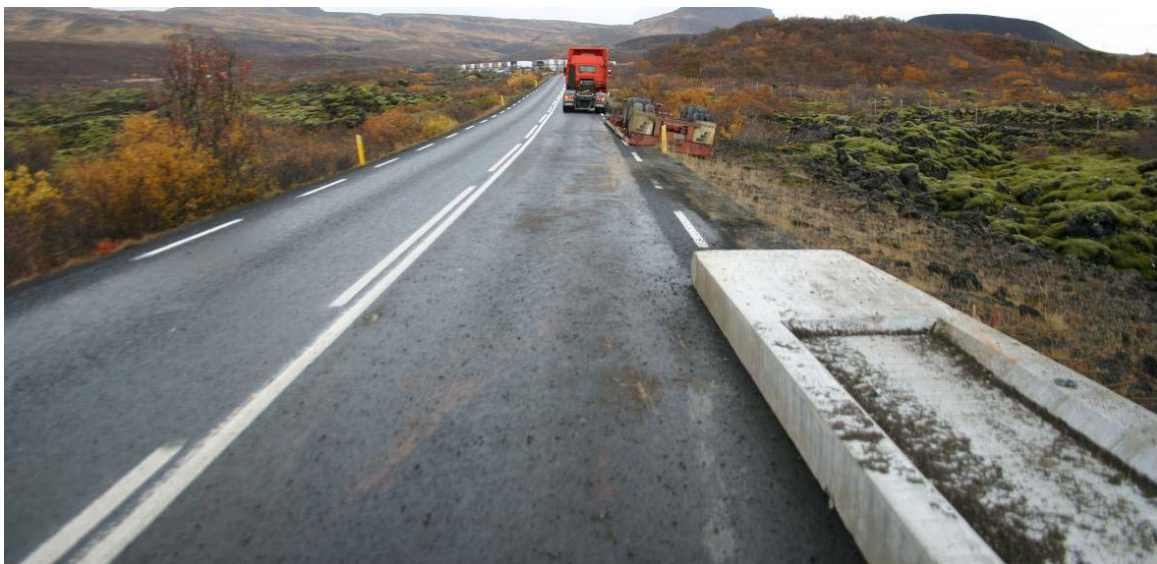
**Mynd 8:** Hér sést annar 13 tonna bitinn sem var á vagninum, vagninn sést á hvolfi utanvegar á myndinni. Vörubifreiðinni var ekið of hratt í beygju, sennilega með þeim afleiðingum að bitarnir hreyfðust til á vagninum. Í framhaldi valt vagninn en stólinn brotnaði af grindinni en bifreiðin valt ekki með.

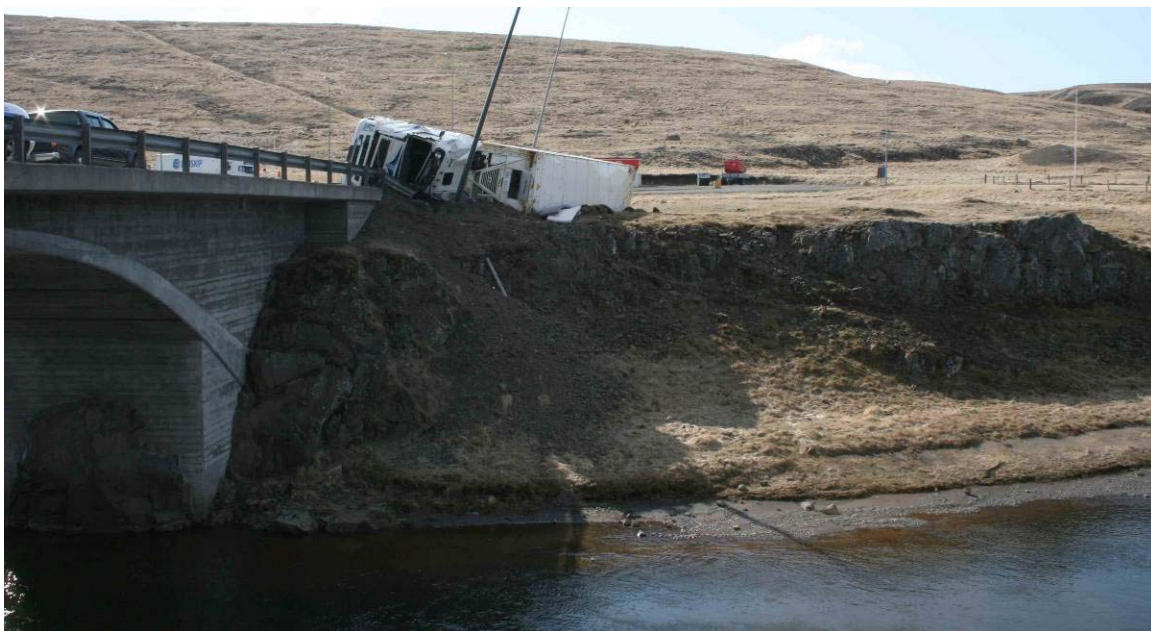
Vöruflutningabifreið var ekið langt yfir leyfilegan hámarkshraða niður brekku. Fyrir neðan brekkuna kom mjög kröpp beygja. Var ökumaðurinn vanur að aka þessa leið. För voru eftir bifreiðina í beygjunni og var hún á röngum vegarhelmingi nánast alla beygjuna þar til að hún valt.

Gámurinn sem bifreiðin flutti var fullur af fiskmeti á brettum. Bil var á milli farms og hliða gámsins. Farmurinn var því ekki skorðaður og gat runnið til inni í gámnum. Líkur eru á að farmurinn hafi farið af stað og skolið á hlið gámsins sem varð til þess að bifreiðin valt.

Mynd 9: Vöruflutningabifreið var ekið langt yfir leyfilegan hámarkshraða niður brekku. Fyrir neðan brekkuna kom mjög kröpp beygja.

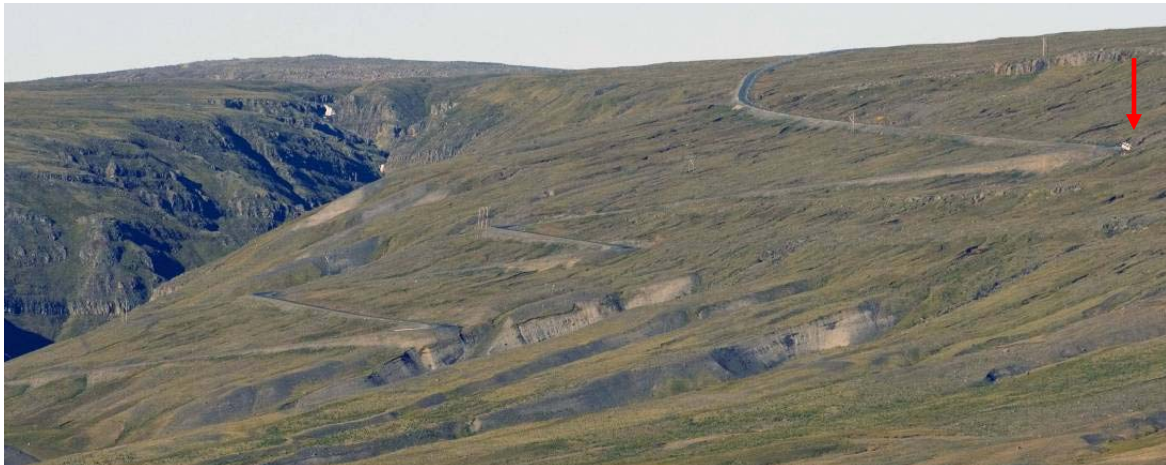
**Mynd 10: Bessastaðabrekka. Í aðdraganda fyrstu beygju var þifreiðin nánast hemlalaus og bílstjórinn sá þann kost vænstan að aka þifreiðinni útaf. Lóðrétta örin vísar á hvítan blett, hópþifreiðina.**

Ökumaður þifreiðarinnar veitti því eftirtekt eftir að hann kom niður í brekkuna að hemlakraftarnir dugðu ekki til að hægja nægjanlega á þifreiðinni og endaði hann á að stýra henni útaf. Við rannsókn kom í ljós loftleki í membru hægra megin að aftan ásamt skemmdum í sjálfvirkum útfherslum í þremur hjólum af fjórum. A.m.k. einn farþegi hafði hent sér út áður en þifreiðinni var ekið útaf og hún skall harkalega á malarbing. Hraði í árekstrinum skv. ökurita var 38 km/klst.

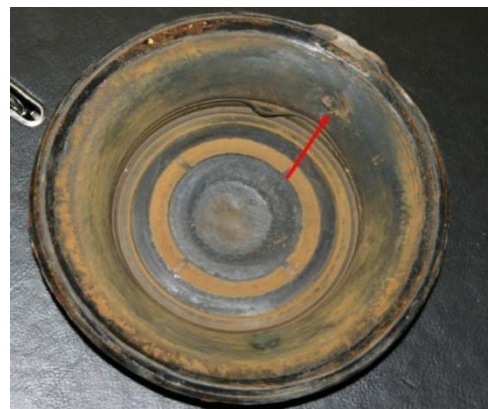
**Mynd 11: Rauð ör bendir á gat í membrunni. Mynd fengin úr skýrslu um bíltækniskoðun um slysið.**

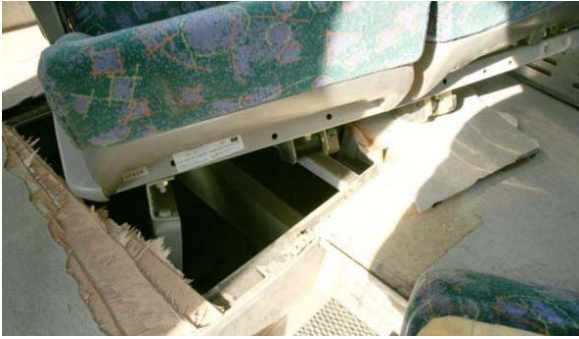
Afar heppilegt var að umrædd hóp bifreiðin í Bessastaðabrekku valt ekki en þrátt fyrir það þá hlutu 9 manns mikil meiðsli. Ein ástæða þess var að sæti sem sett höfðu verið í bifreiðina nokkrum árum fyrr voru fest á ófullnægjandi hátt. Sætafestur voru engan veginn fullnægjandi og losnuðu margar þeirra upp úr festingum sínum eða runnu til í sleðanum.

Mynd 12: Þessi sæti voru fest í botnplötuna sem höldi ekki álagið og brotnaði.

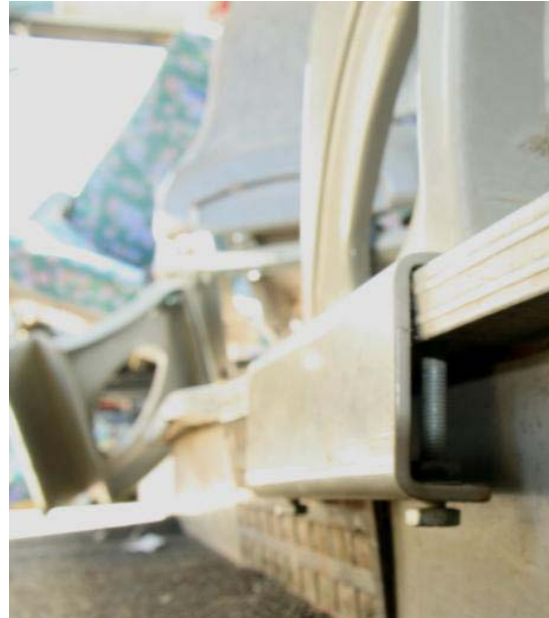
Mynd 14: Frágangur sætafesta við ganginn. Margir boltanna bognuðu og þar með losnaði festan og sætin.

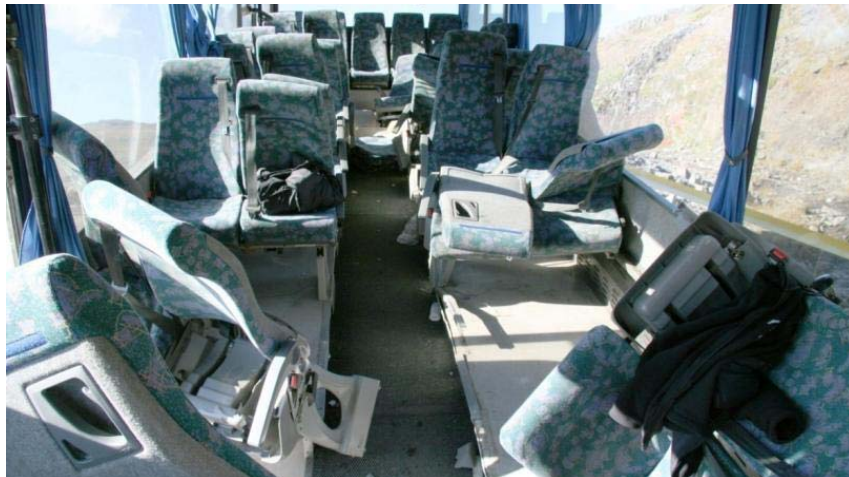
Mynd 15: Flest sætanna eru fest í sleða. Sum sætanna runnu til í honum og önnur losnuðu alveg. Sætisbók sumra sætanna bognuðu af þunga farþega sem á þeim lentu.
