# SKÝRSLA UM FLUGSLYS

**M-01213/AIG-08**

**TF-TAL  
Cessna P206D  
Við Sultartangalón  
17. júní 2013**

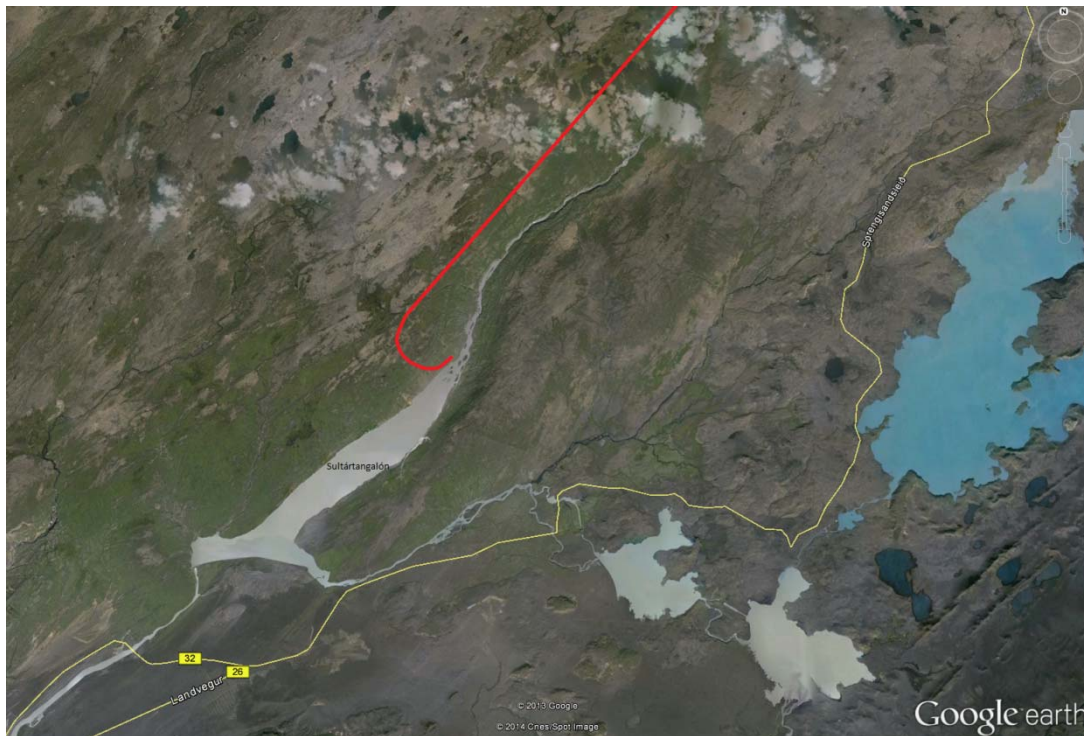
Á meðan flaug flugmaðurinn flugvélinni, en hún lækkaði flugið hratt og sveigði flugmaðurinn flugvélinni niður og til vinstri í suðausturátt að Sultartangalóni og svo áfram í norðaustur í átt að landingarstaðnum við bakka lónsins. Sjá nánar á mynd 1 og mynd 2.

Mynd 1: Áætlaður flugferill fyrir landingu TF-TAL

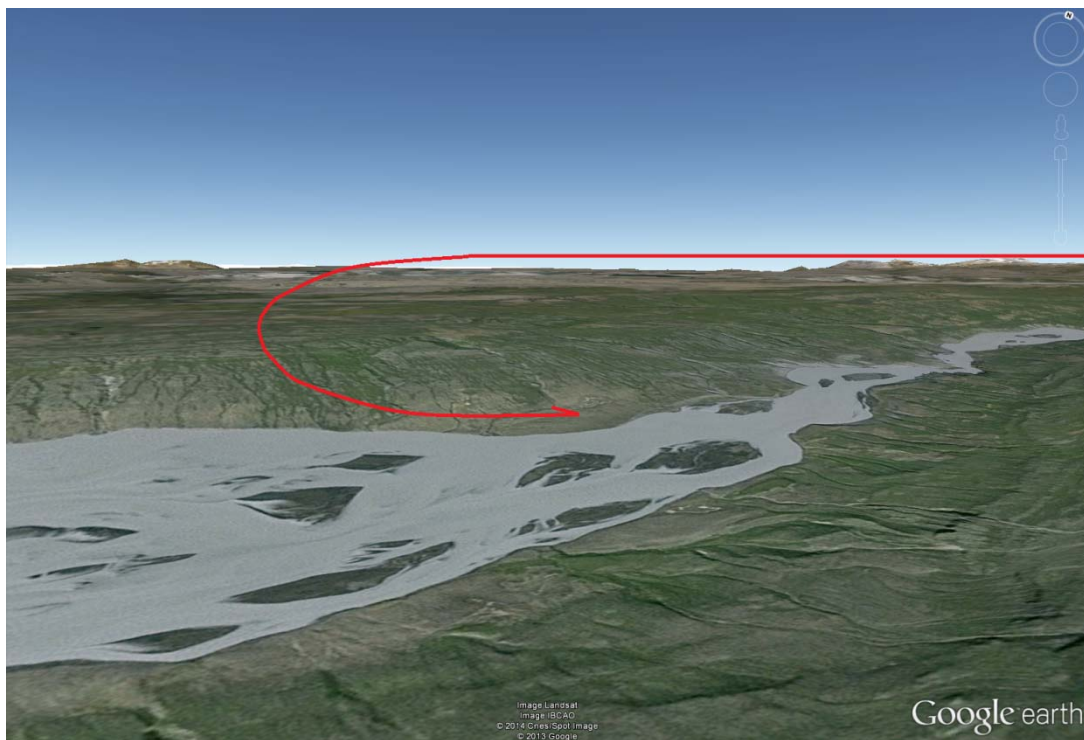
Mynd 2: Áætlaður flugferill fyrir landingu TF-TAL

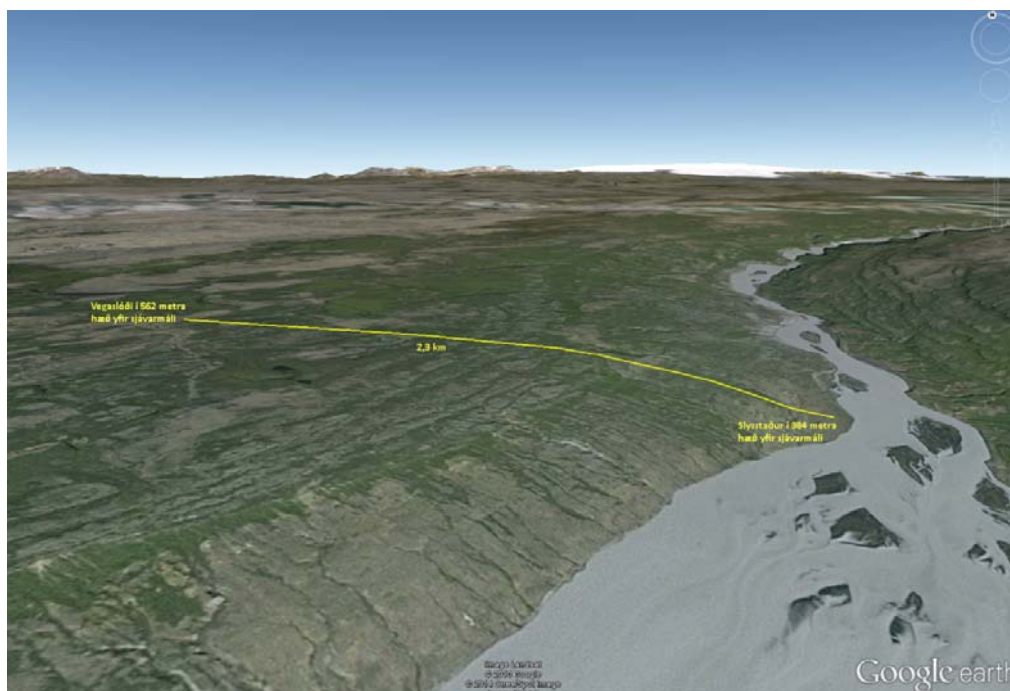
Rannsóknarnefnd samgönguslysa barst tilkynning um flugslysið frá Flugstjórn klukkan 17:40. Skömmu síðar hringdi Neyðarlínan einnig í Rannsóknarnefnd samgönguslysa til að tilkynna flugslysið og lét vita að Lögreglan á Hvolsvelli væri á leið á vettvang. Rannsakendur frá Rannsóknarnefnd samgönguslysa fóru á vettvang og voru þeir komnir að flugvélinni um klukkan tíu um kvöldið. Ekki reyndist unnt að koma nema allra nauðsynlegasta rannsóknarbúnaði á vettvang, þar sem næsti vegur var í um 2,3 km fjarlægð og 178 metrum (584 fetum) ofar, ofan á felli. Sjá mynd 3.

Mynd 3: Vegalengd frá slystað að næsta vegi

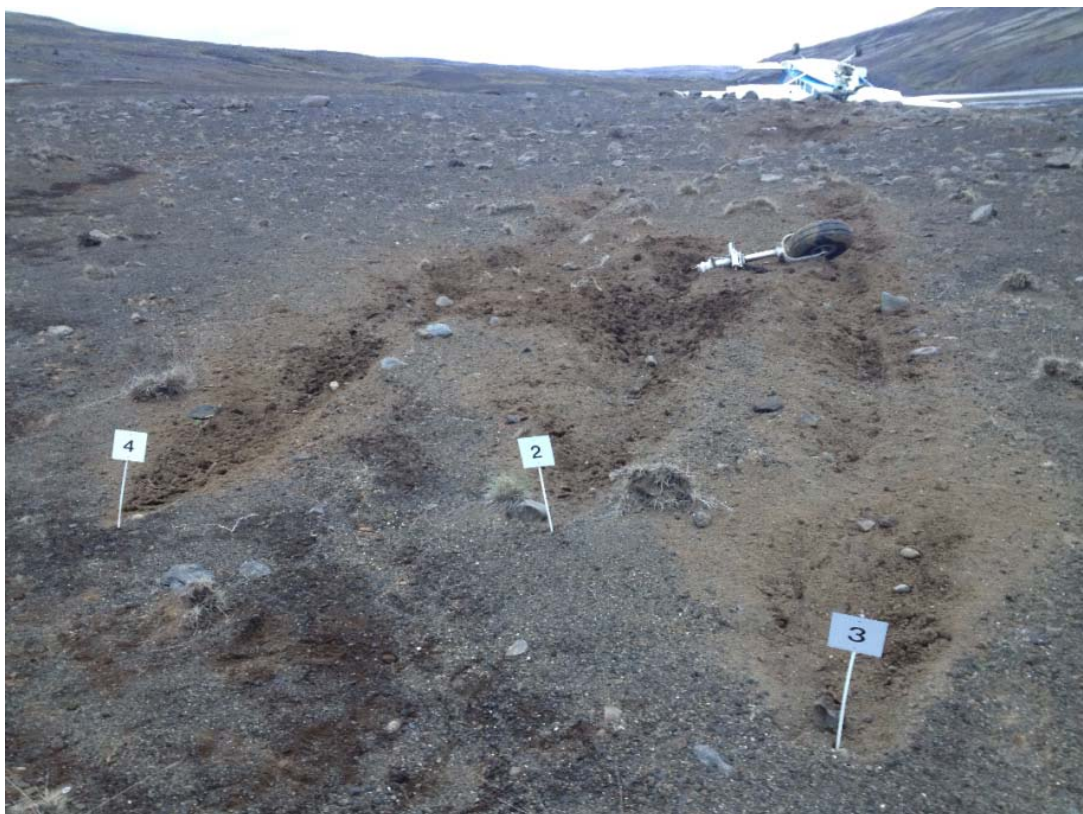
Skoðun á vettvangi sýndi að flugvélin lenti í lítilsháttar halla upp í móti. Nefhjólið snerti fyrst jörðu og brotnaði undan flugvélinni. Eftir að flugvélin hafði ferðast tæpa 38 metra frá því að nefhjólið snerti jörðu, lenti flugvélin á stórum steini, fór yfir sig og hafnaði á hvolfi. Sjá mynd 4.

Mynd 4: Af vettvangi í brotlendingarstefnu (merki #1 ekki notað)

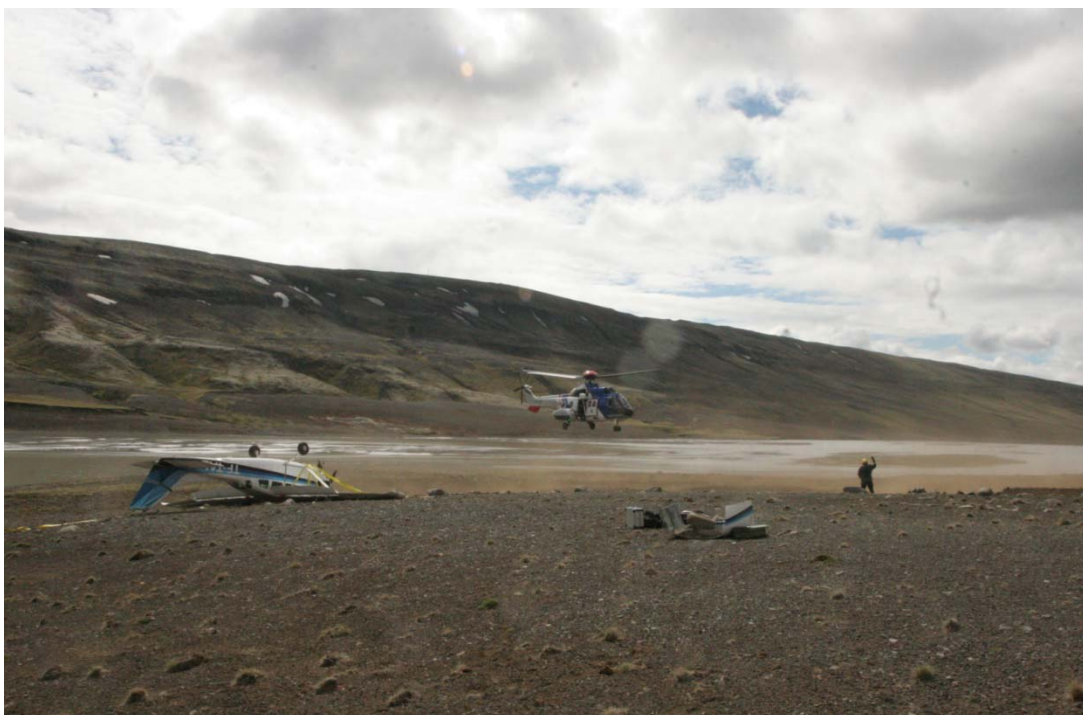
Mynd 5: Flutningur TF-TAL frá slysstað undirbúinn

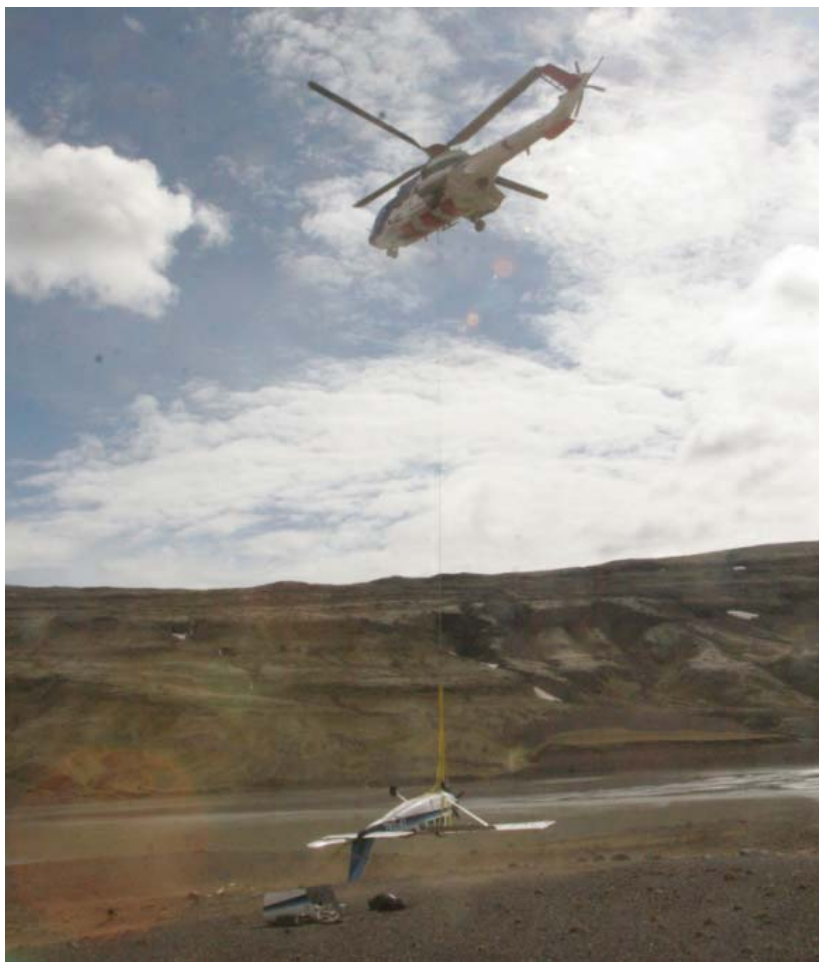
Mynd 6: TF-TAL flutt frá slysstað

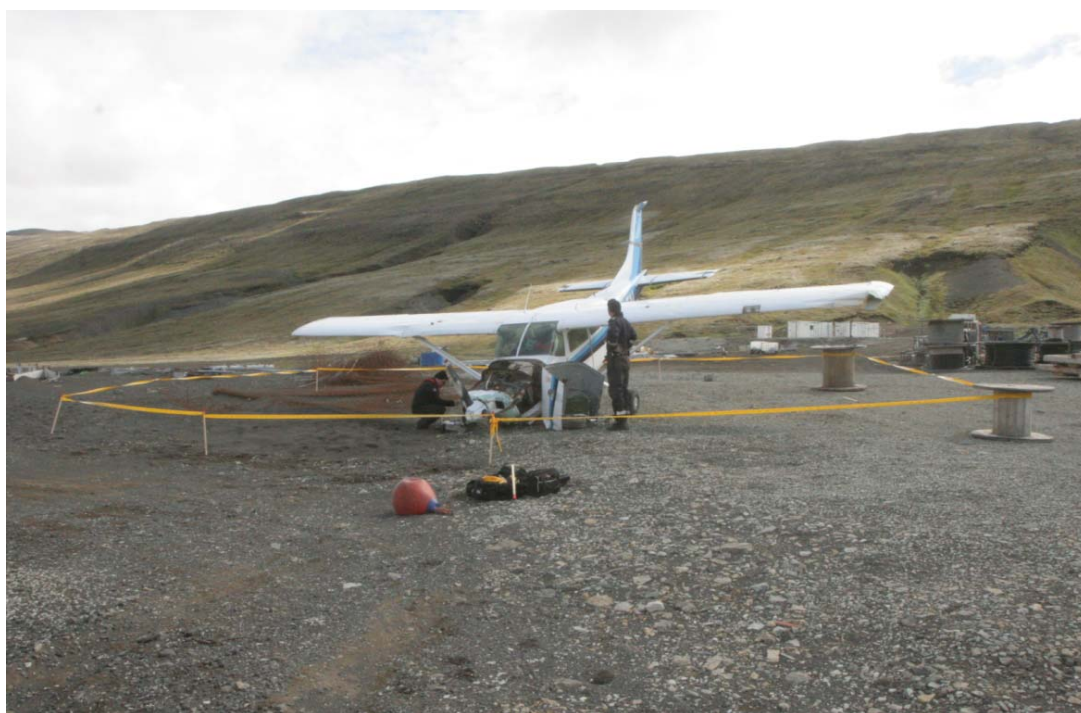
Mynd 7: Unnið að vettvangsrannsókn TF-TAL á geymslusvæði Búðarhálsvirkjunar

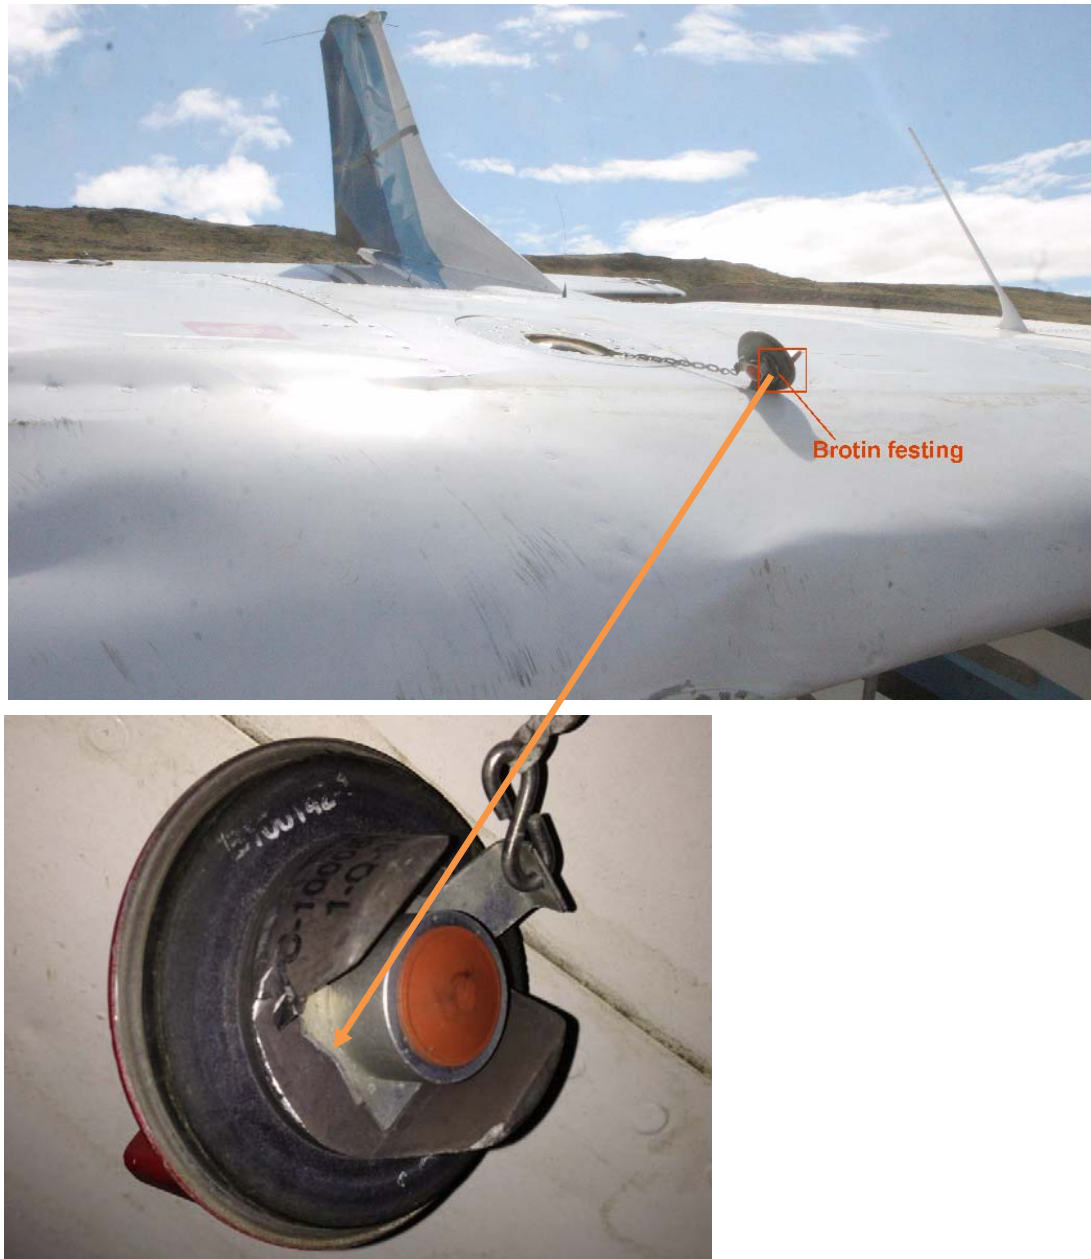
Vettvangsrannsókn við Búðarhálsvirkjun leiddi í ljós að einungis fáir millilítrar af eldsneyti voru á vinstri eldsneytisgeymi TF-TAL. Einnig kom í ljós að ekkert eldsneyti var á hægri eldsneytisgeymi TF-TAL. Festing fyrir lok hægri eldsneytisgeymis fannst brotið og var það laust og hékk í keðju. Sjá mynd 8.

Mynd 8: Brotin festing á eldsneytisloki ofan á hægri væng

Rannsóknarnefnd samgönguslysa telur að eldsneytislokið hafi brotnað af þegar flugvélin fór á hvolf í nauðlendingunni. Þar sem flugvélin var á hvolfi á slysstað er líklegt að brotið eldsneytislok ofan á hægri eldsneytisgeymi hafi orðið til þess að hann tæmdist. Eldsneytislykt sem fannst á slysstað styður þetta. Rannsóknarnefnd samgönguslysa telur að ástæða þess að engin ummerki fundust um eldsneytisleka

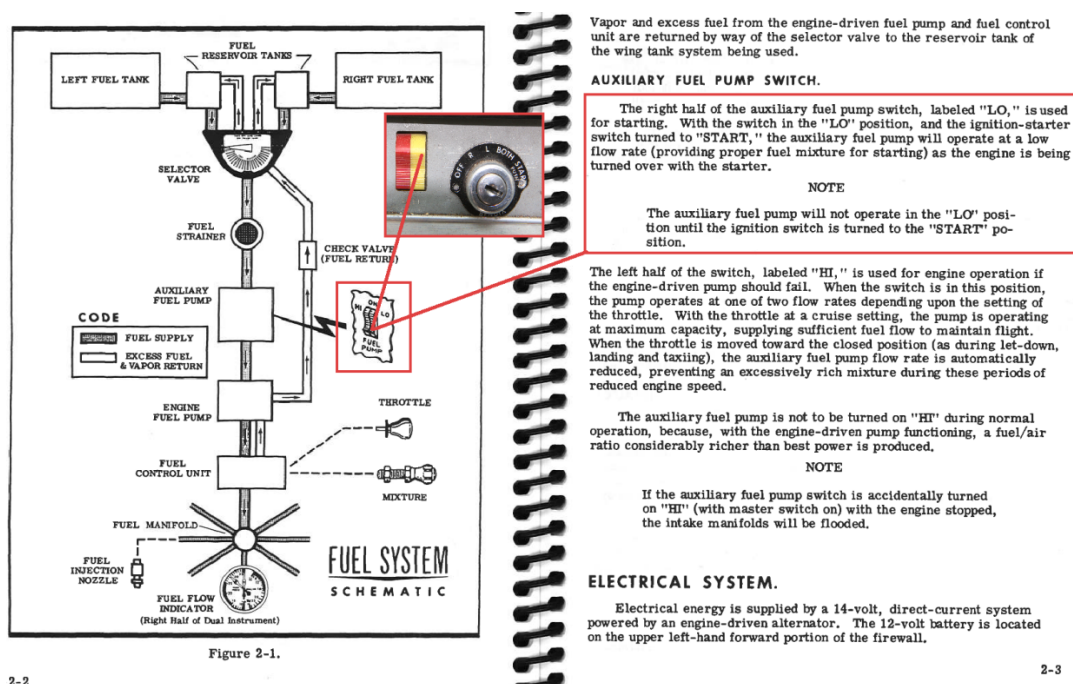
Í flugvélinni eru tveir rofar fyrir aukaeldsneytisdæluna, sjá mynd 9. Samkvæmt handbók flugvélarinnar<sup>11</sup> er hægri rofinn (sá guli), notaður fyrir lága stillingu (LO) á aukaeldsneytisdælu<sup>12</sup> við gangsetningu hreyfilsins. Þegar lyklinum er snúið í „start“ þá dælir aukaeldsneytisdælan litlu magni af eldsneyti frá þeim eldsneytisgeymi sem stillt er á til hreyfils. Í handbók flugvélarinnar kemur fram að aukaeldsneytisdælan virki ekki í lágu stillingunni nema þegar lyklinum sé snúið á „start“. Sjá mynd 9.

Mynd 9: Guli rofinn (low) kveikir ekki á aukaeldsneytisdælunni nema lyklinum sé snúið í „start“

Rannsóknarnefnd samgönguslysa telur að vinstri eldsneytisgeymir hafi tæmst á flugi með þeim afleiðingum að hreyfillinn missti afl. Röng viðbrögð við endurræingu hreyfils, þar sem að aukaeldsneytisdælan var sett á „LO“ og lyklinum ekki snúið á „start“, hafi orðið til þess að ekki tókst að koma hreyflinum í gang að nýju.

- Rannsóknarnefnd samgönguslysa beinir því til flugmanna að kynna sér vel ólíkan útbúnað og mismunandi virkni kerfa flugvélategunda er þeir fljúga
- Rannsóknarnefnd samgönguslysa beinir þeim tilmælum til eigenda flugvéla að þeir gæti þess að gátlisti fyrir neyðarviðbrögð sé um borð í flugvélum

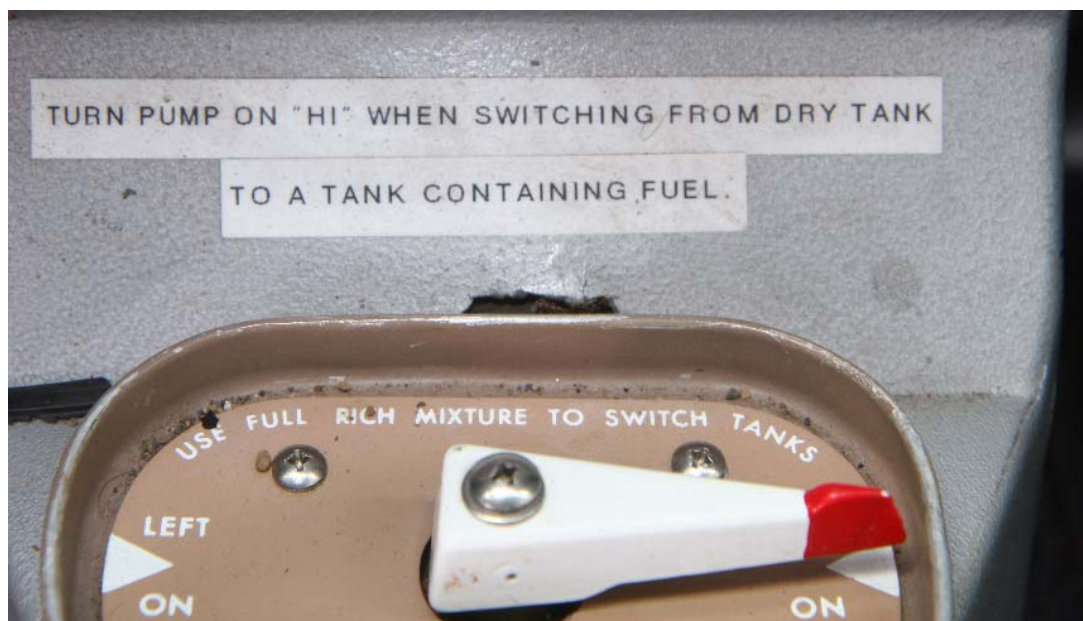
Á leiðbeiningarmiða í stjórnklefa, kemur fram að aukaeldsneytisdælan þurfi að vera stillt á „HI“ þegar skipt er frá tómun eldsneytisgeymi yfir á eldsneytisgeymi sem inniheldur eldsneyti. Sjá mynd 10.

Mynd 10: Upplýsingar um stillingu aukaeldsneytisdælu þegar skipt af tómun eldsneytisgeymi

Liklegt þykir að ef aukaeldsneytisdælan hefði verið stillt á „HI“ eða ef lyklinum hefði verið snúið á „start“ þá hefði hreyfillinn farið í gang.

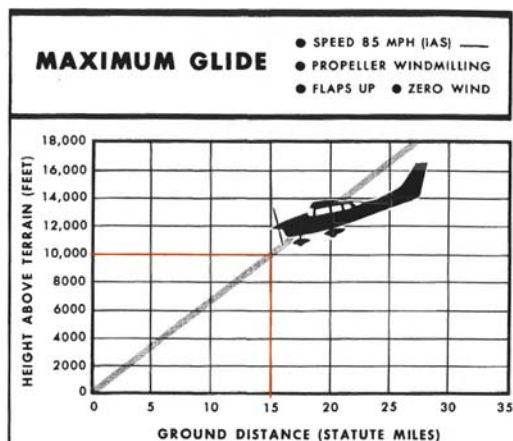
Besti svifhraði Cessna P206D flugvéla er 85 MPH (IAS)<sup>13</sup>. Samkvæmt töflu getur flugvélin svifið 15 mílur (statute miles) úr 10,000 feta hæð (sjálfsnúningi skráðu, vængbörð uppi og engin vindur). Sjá mynd 11.

Mynd 11: Besti svifhraði Cessna P206D flugvéla

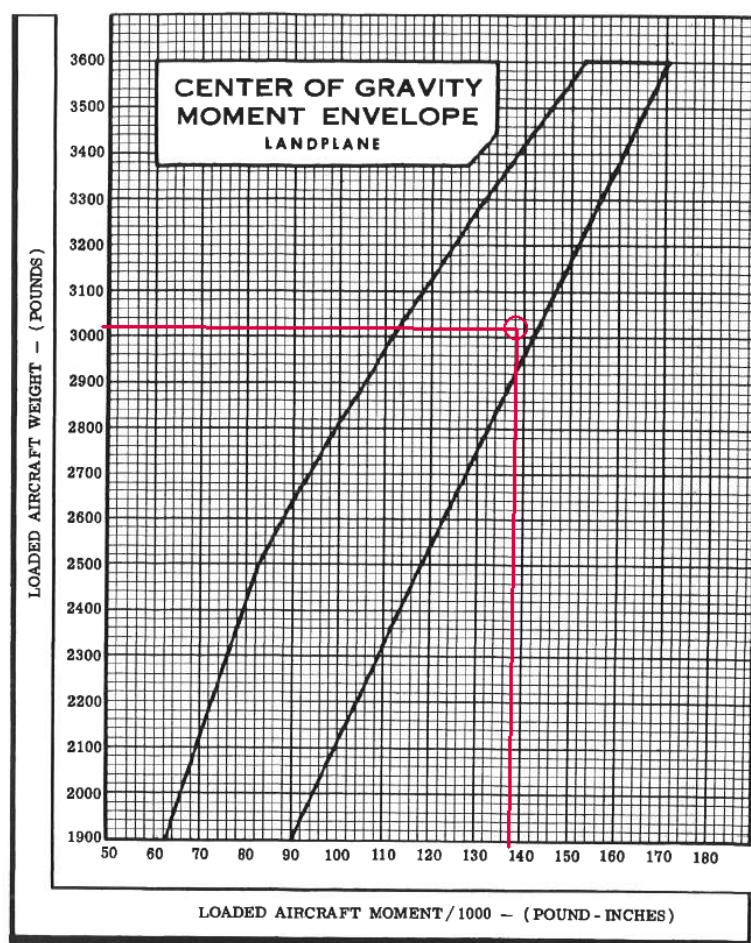
Rannsóknarnefnd samgönguslysa telur að heildarþungi TF-TAL hafi verið um 3016 lbs og jafnvægi hennar hafi verið um 138 lbs-in/1000, þegar hún fór full af eldsneyti frá Hellu þann 16. júní 2013. Hámarksþyngd TF-TAL er um 3600 lbs og reyndist hún vera innan massa og vægismarka, eins og sést á mynd 12.

Mynd 12: Massa- og vægisúreikningar TF-TAL fyrir flugtak frá Hellu

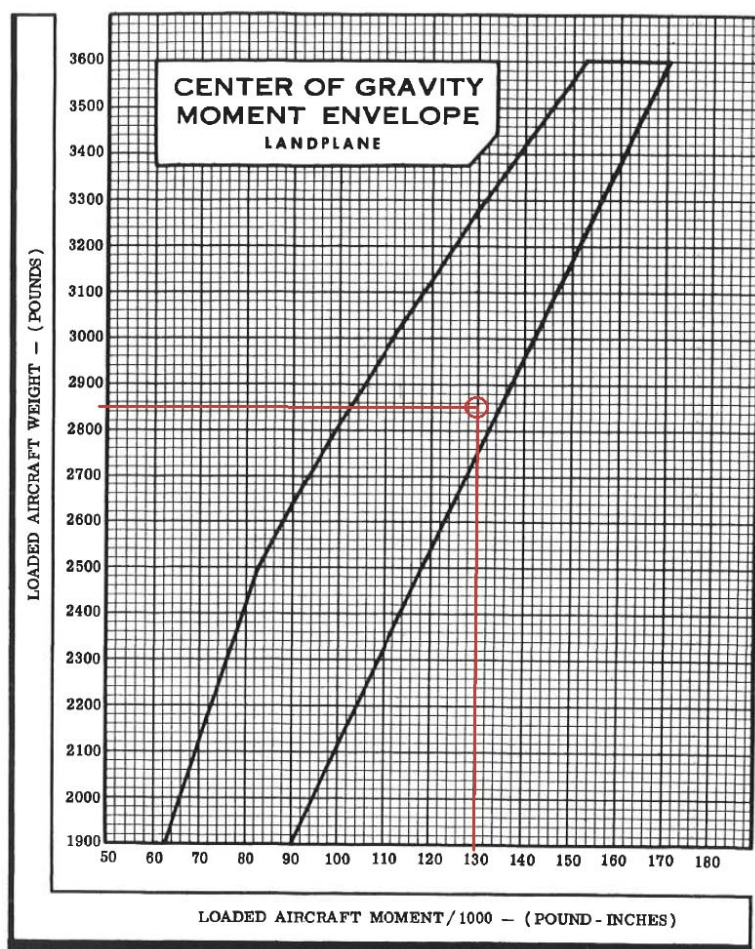
Ekki voru framkvæmdir massa- og vægisútreikningar fyrir flugið frá Sauðárflugvelli. Rannsóknarnefnd samgönguslysa telur að heildarþungi TF-TAL fyrir flugið frá Sauðárflugvelli þann 17. júní 2013 hafi verið um 2847 lbs og jafnvægi hennar hafi verið um 130 lbs-in/1000.. Hámarksþyngd TF-TAL er um 3600 lbs og reyndist hún vera innan massa og vægismarka, eins og sést á mynd 15.

Mynd 15: Massa- og vægisútreikningar TF-TAL fyrir flugtak frá Sauðárflugvelli
