**Nr. 010 / 15 Þrasi SH 375*****Eldur um borð í Ólafsvík***

Skipaskr.nr. 7760  
Smíðaður: Reykjanesbæ 2013, plast  
Stærð: 4,53 bt.  
Mesta lengd: 7,98 m Skráð lengd: 7,92 m  
Breidd: 2,33 m Dýpt: 1,48 m  
Vél: Volvo Penta 171 kW, 2013  
Fjöldi skipverja:

Lokaskýrsla afgreidd á fundi 26. október 2015 af Inga Tryggvasyni, Hilmarí Snorrasyni, Pálma K Jónssyni og Hirti Emilssyni

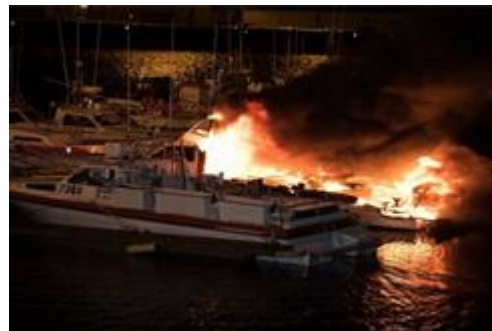
Þrasi brennur©Þröstur Albertsson

Ljóst var að báturinn er verulega skemmdur.

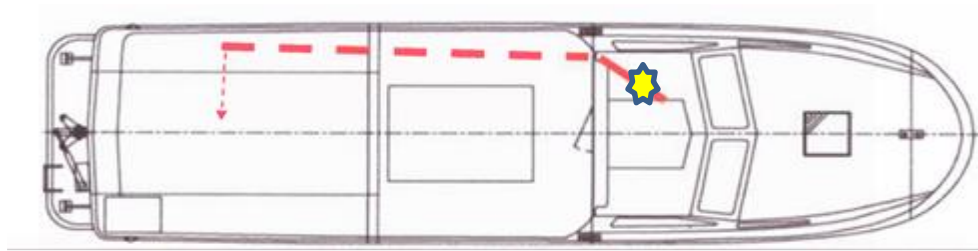
Teikning af rafmagnslögn úr vélarúmi og fram í stýrishús

- að samkvæmt niðurstöðum Mannvirkjastofnunar, sem skoðaði fimm sýni sem ástæða þótti til að senda í sérstaka rannsókn. Líkur voru taldar á því að eldsupptök hefðu verið í lausataugum fyrir landtengingu. Svo virtist sem eldurinn hafi komið upp í aftanverðu stýrishúsi bakborðsmeginn og vindur sem stóð á stefni bátsins hafi borið hann aftur eftir honum;

- að landtengingin frá rafmagnskassa á bryggjunni var tengd í vélarúm. Teikningin sýnir hvernig rafmagslögnin lá fram í stýrishúsið í rafmagnsofn á gólfi þess. Guli hringurinn sýnir áætlaðan brunastað. Myndin hér að neðan sýnir, að sögn eiganda, hvernig raflögn (Rauðar örvar) var háttað inn og út úr stýrishúsinu;

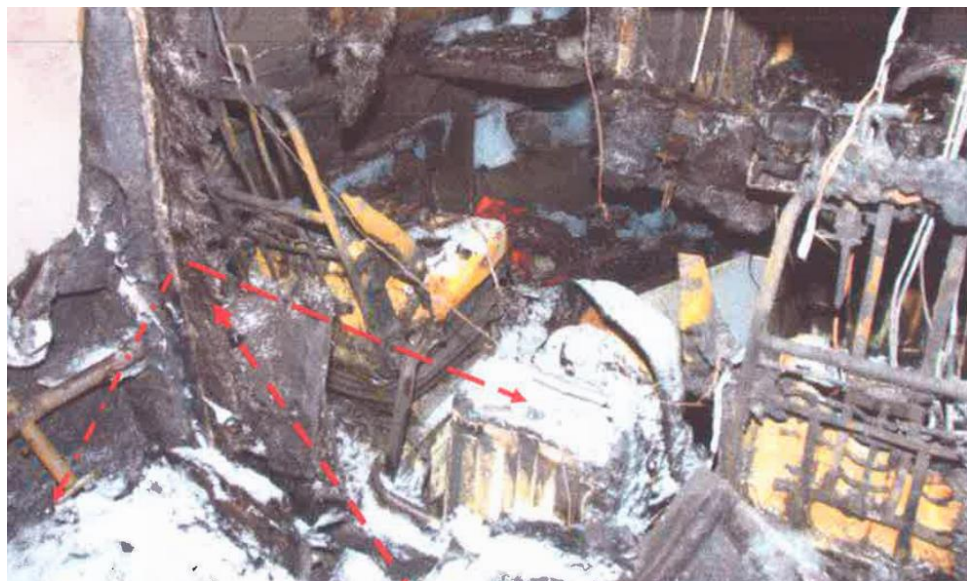
Myndin sýnir inn í stýrishúsið bakborðsmegin©Lögreglan

- að fram kom hjá eiganda að þessar lausataugar fyrir landtenginguna hafi ekki verið hringaðar upp á neinn hátt að vitni taldi að eldurinn hafi verið mestur aftarlega í bátinum sem síðan færðist fram og upp.
