SKÝRSLA UM FLUGSLYS

Brotlenti við fráhrarfsflug

M-01510/AIG-15

Rotorway Exec 162F

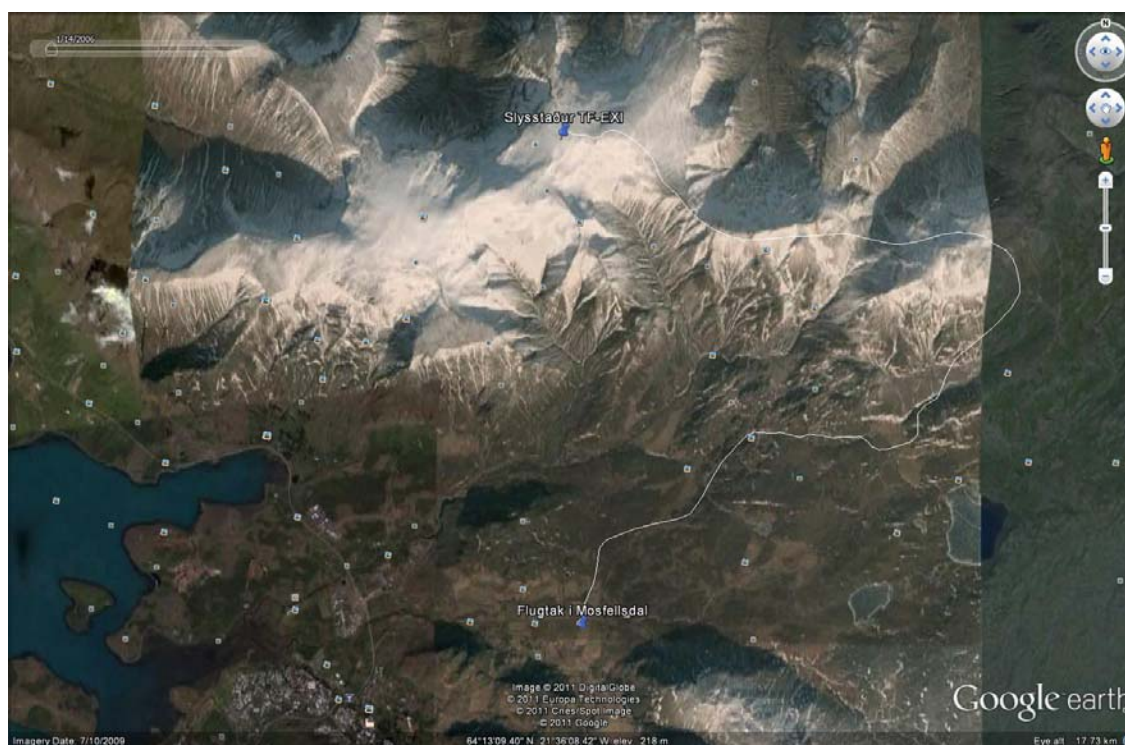
Mynd 1: Flugferill TF-EXI

Klukkan 17:31 tók flugmaðurinn á loft frá heimili sínu í Mosfellsdalnum og flaug í austur. Hann lenti þyrlunni á sléttlendi sunnan við Skálafell og fór svo í loftið aftur og flaug yfir Skálafellið. Síðan flaug flugmaðurinn í norðvestur yfir Esjuna þar sem hann hugðist lenda þyrlunni nálægt Skálatindi í 2700 feta hæð yfir sjávarmáli (sjá mynd 1).

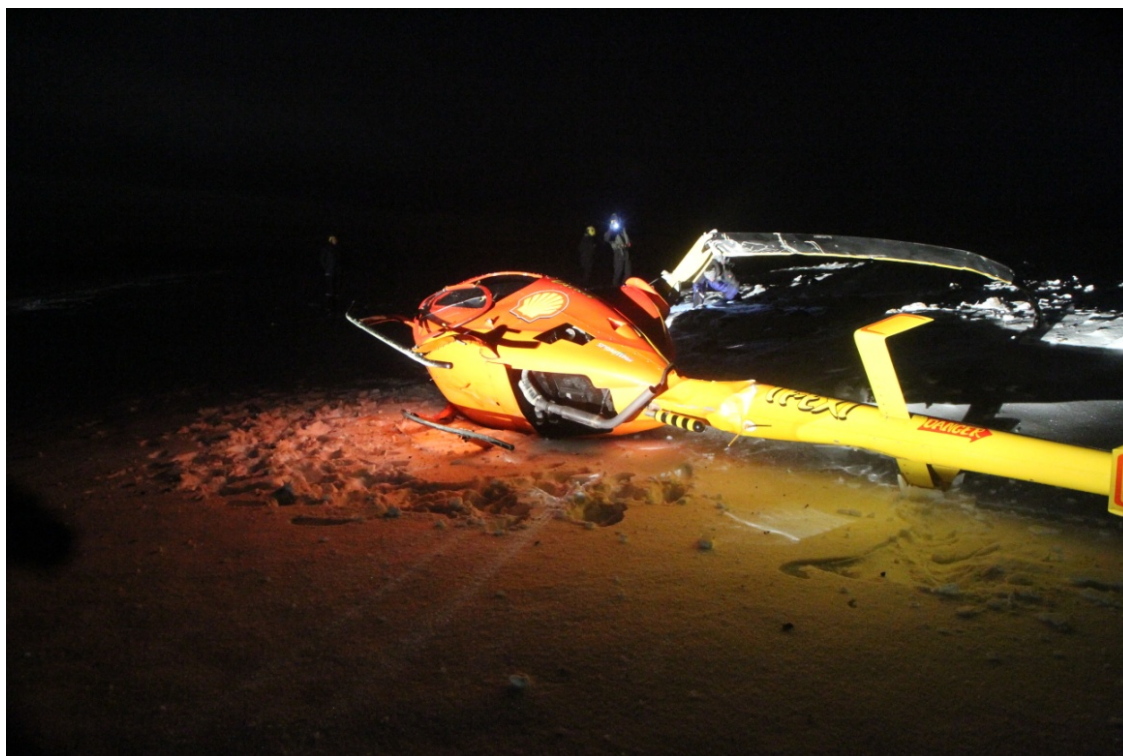
Mynd 2: Flak TF-EXI við Skálatind á Esju

Flugmaðurinn telur að snúningur aðalþyrilsins hafi farið niður á neðri hluta gula svæðisins á snúningshraðamælinum. Við þetta beindist nef þýrlunnar niður og hún færðist fram á við án þess að skíðin lyftust að fullu frá jörðu. Eftir um 10 metra ferð rakst hægra skíði hennar í barð og blöð aðalþyrilsins rákust í jörðina. Þýrlan snérist til vinstri og skall í jörðina (sjá mynd 2).

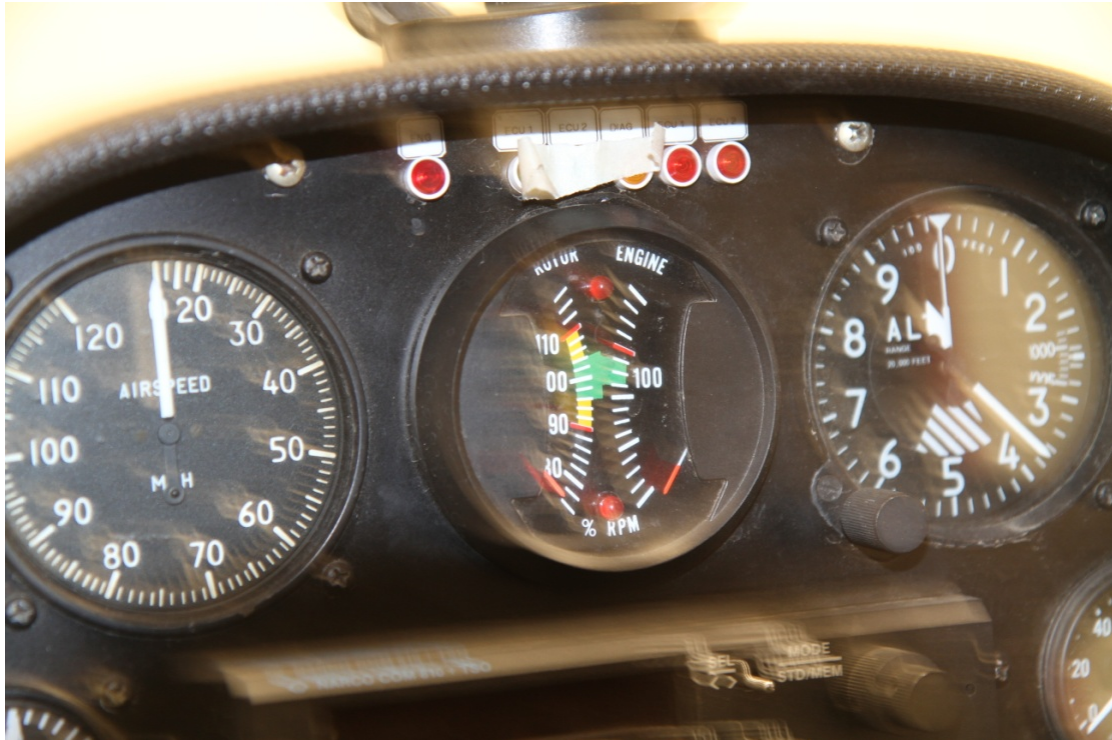
Mynd 3: Mælaborð TF-EX1

Snúning aðalþyrilsins skal haldið sem næst 100% við starfrækslu þyrlunnar. Snúningshraðamælir fyrir hreyfilinn og aðalþyrilinn eru í mælaborði þyrlunnar og skal halda snúningshraðanum á græna svæðinu (sjá mynd 3).

Græna svæðið er frá 96% til 104% á mælisskífunni. Við flugtak þarf að gæta þess að snúningshraðinn fari ekki niður fyrir græna svæðið með því að bæta við eldsneytisgjöf hreyfilsins þegar aflstýrið (collective pitch control) er togað upp (aukið).

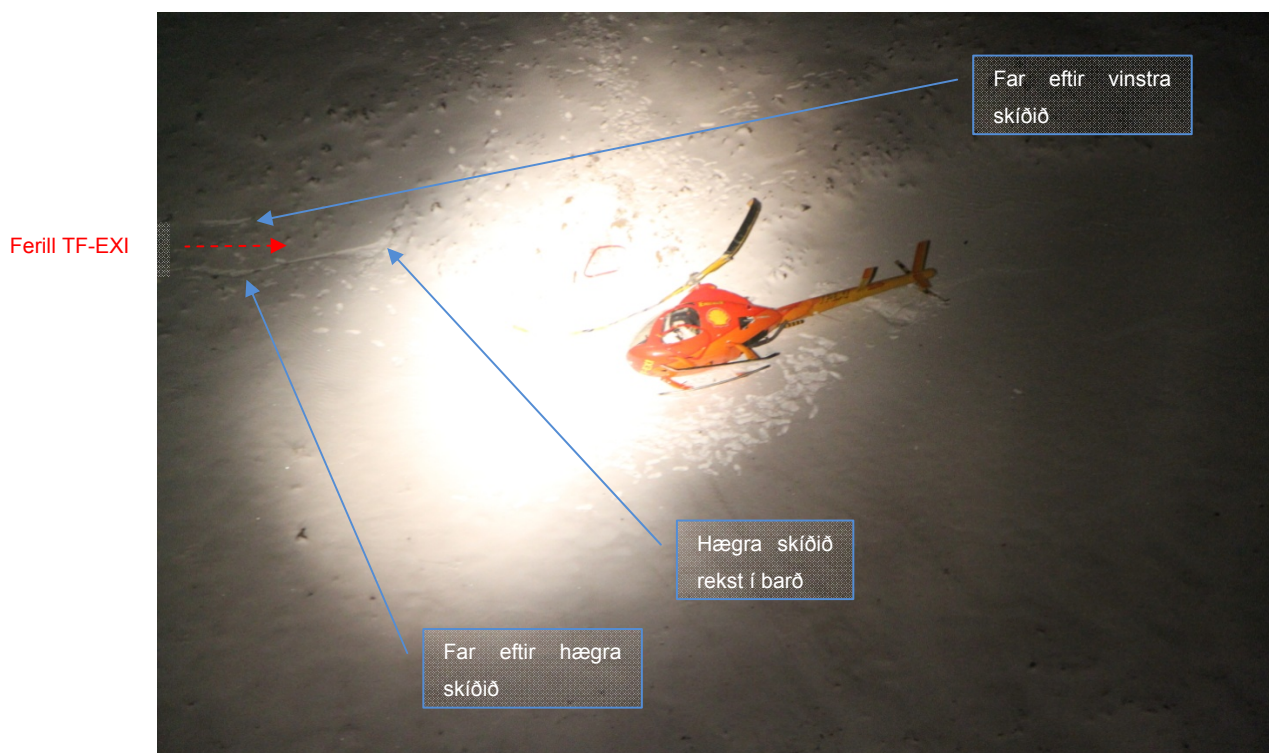
Mynd 4: Slysstaður TF-EXI við Skálatind á Esju

Samkvæmt ummerkjum á vettvangi hallaði þyrlan fram í fráhrarfsfluginu þannig að framhlutar skíðanna drógust eftir jörðinni í um tíu metra áður en hægra skíðið stakkt inn í barð. Við það steypist þyrlan fram þannig að blöð aðalþyrilsins fóru í jörðina. Þyrlan snérist þá til vinstri um 180 gráður og skall í jörðina. Hún rann svo áfram og til hægri þar til hún stöðvaðist á hliðinni um fimm metrum frá þeim stað þar sem skíðið rakst í barðið (sjá mynd 4).

Skrokkur þyrlunnar var í einu lagi en stjórnklefinn brotnaði mikið. Bæði blöð aðalþyrilsins bognuðu og brotnuðu. Stélbóman var í einu lagi en bognaði nokkuð og beyglaðist. Stélþyrillinn var óskemmdur.

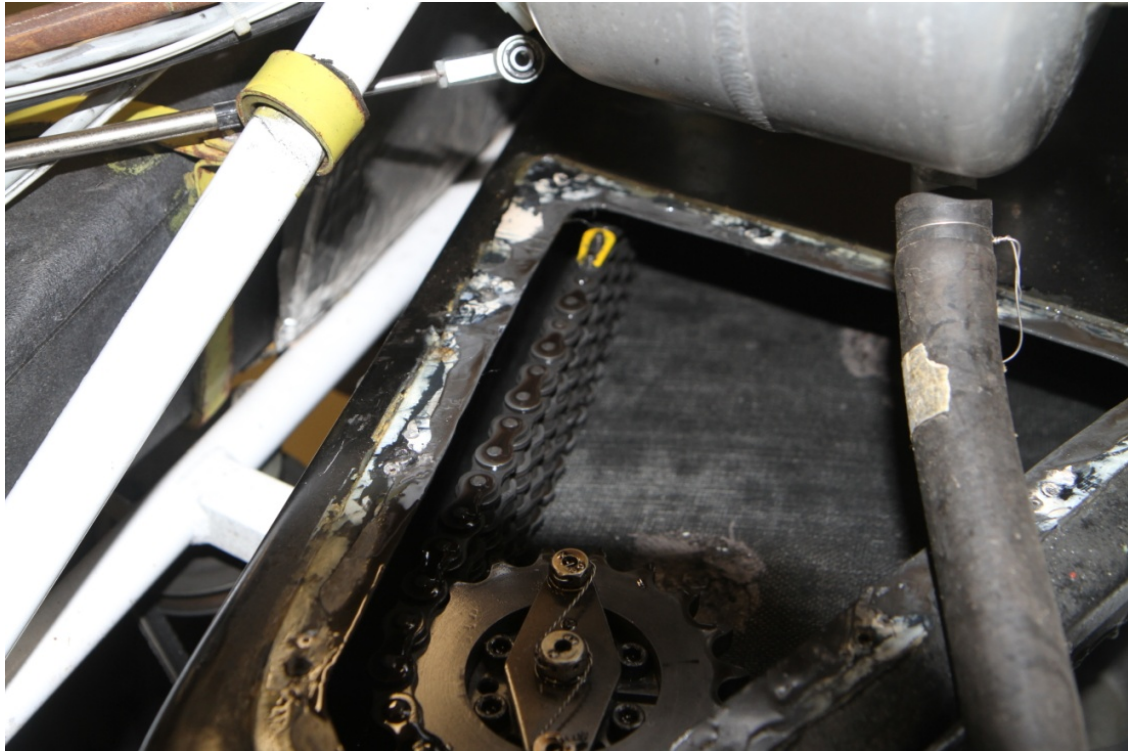
Mynd 5: Gírkassi TF-EXI

Hreyfill þyrlunnar var skoðaður og kom ekkert fram við þá skoðun annað en að hann hafi starfað eðlilega. Aðalþyrill, gírkassi, reimar og trissur stélþyrils voru einnig skoðuð ásamt stélþyrilinum. Við skoðunina kom ekkert í ljós sem benti til bilunar í þessum þúnaði (sjá mynd 5). Nokkrar skemmdir voru á þúnaðinum en þær skemmdir höfðu að mati rannsakenda orðið af völdum slyssins.

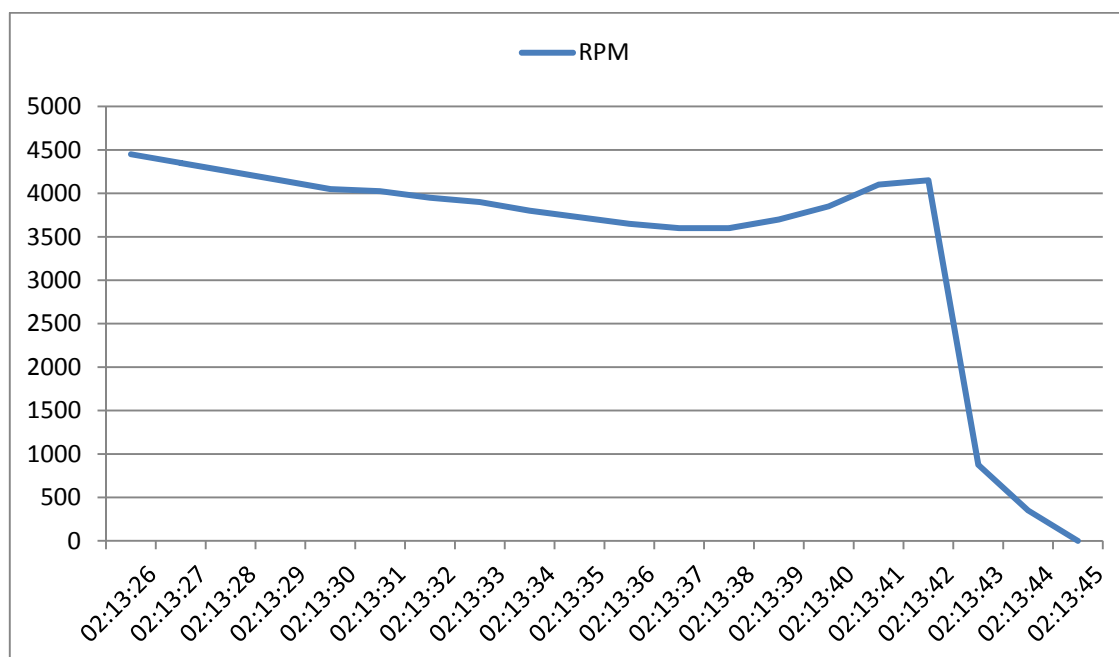
Línurit 1: Snúningshraði (RPM) hreyfils TF-EXI síðustu 18 sekúndurnar

Viðvaranirnar eru skráðar í tölvu svo hægt sé að fylgjast með ástandi hreyfilsins. Við greiningu á gögnum tækisins kom í ljós að allt var eðlilegt varðandi starfrækslu hreyfilsins þar til 17 sekúndum fyrir slysið að snúningur hreyfilsins byrjaði að minnka. Sjá viðhengi 1. með upplýsingum úr FADEC kerfi þyrllunnar. Snúningurinn hélt áfram að minnka og 10 sekúndum síðar hafði hann minnkað um 600 snúninga á mínútu (RPM). Eftir það jókst snúningurinn aðeins aftur en fjórum sekúndum síðar stöðvaðist hann þegar blöð aðalþyrils þyrllunnar rákust í jörðu (sjá línurit 1).

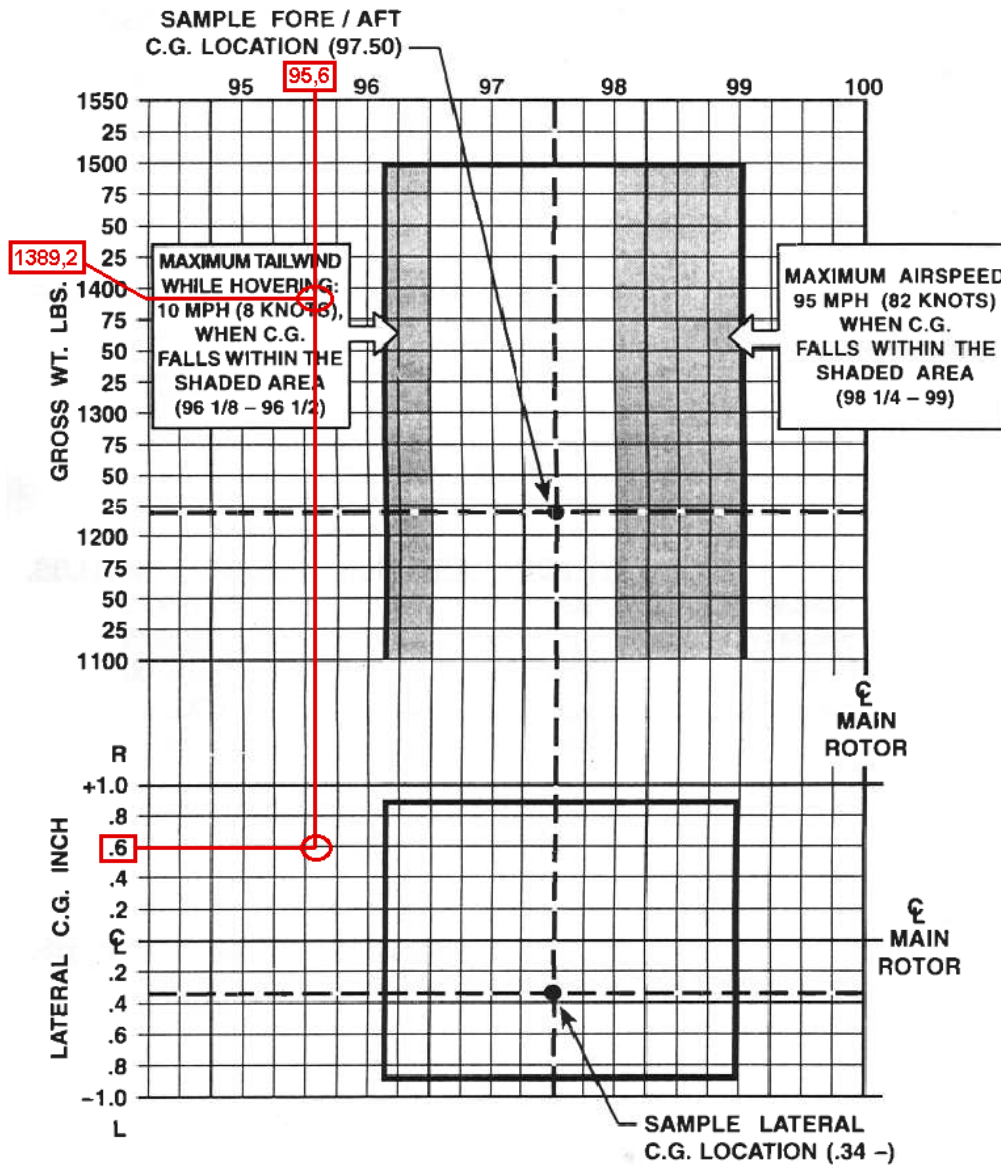
Mynd 6: Þyngdar og jafnvæisútreikningar RNF fyrir flugið

RNF gerði þyngdar- og jafnvægisútreikninga, til að reyna að staðfesta vitnisburð flugmanns þar sem að hann taldi að miðað við þyngd farþegans og eldsneytismagn um borð þá væri þyrlan undir hámarksþyngd og massamiðja hennar innan marka. Niðurstöðu þyngdar- og jafnvægisútreikninganna má sjá á mynd 6.

Ítarlegir massa- og jafnvægisútreikninga er að finna í Viðauka B. Þýrlan reyndist innan þyngdarmarka. Hins vegar, eins og sést á mynd 6 reyndist þýrlan vera utan við fremri jafnvægismörk, en [til hægri] innan við hliðarjafnvægismörk. Slík hleðsla verður til þess að þýrlan vill leita fram á við og aðeins til hægri ef afl minnkar snögglega.

TF-EXI was outside the fore/aft limit

1. þeir framkvæmi massa- og jafnvægisútreikninga fyrir flug eins og þeim ber skylda til.
2. þeir gæti þess að skipt sé um rafhlöður neyðarsenda í samræmi við reglur og fyrirmæli framleiðenda.
