# SKÝRSLA UM FLUGSLYS

**M-02108/AIG-06**

**TF-HHX**

**Schweizer 300C**

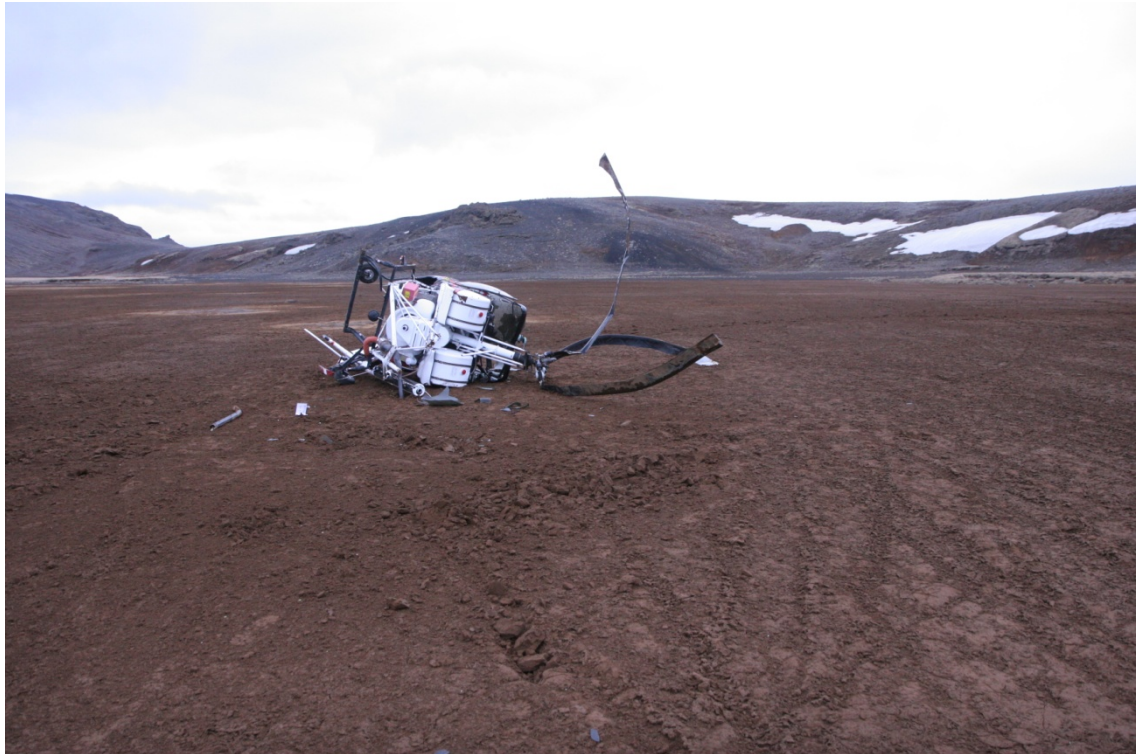
brá þá farþeganum og ýtti í ósjálfráða viðbragði ferilstýrinu fram á við. Flugmaðurinn kallaði til farþega um að sleppa ferilstýrinu. Við það ýtti farþeginn ferilstýrinu meira fram á við og hélt því þar. Flugmaðurinn reyndi að toga ferilstýri að sér til að varna því að þyrlan rækist í jörðina. Tókst flugmanninum ekki að vinna á móti farþeganum og rákust skíði og síðan blöð aðalþyrils í jörðina. Þyrlan valt fram yfir sig, stélkjálkinn (tail-boom) brotnaði af og þyrlan hafnaði á hægri hlið með dautt á hreyfli. Í brotlendingunni fór neyðarsendir þyrlunnar í gang. Skemmdir á þyrlunni má sjá á mynd 2 og 3.

**Mynd 2: Þyrlan hafnaði á hægri hlið.**

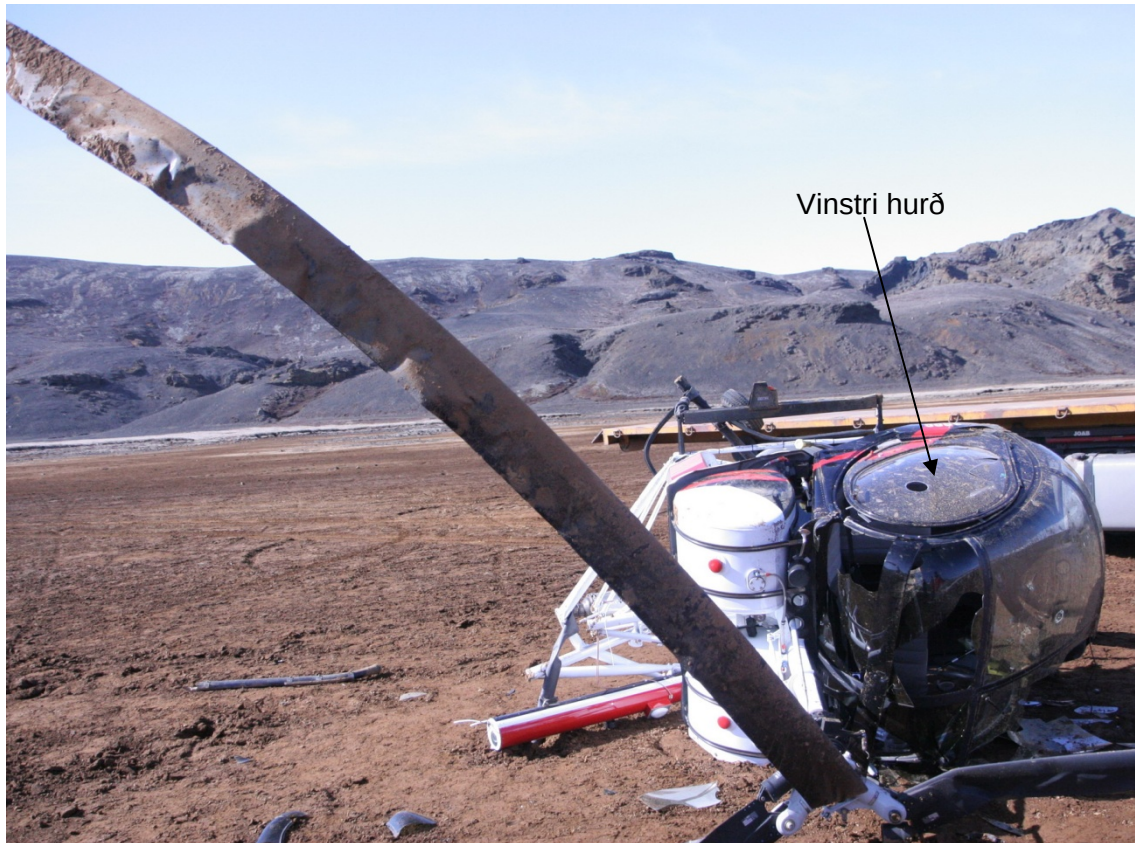
**Mynd 3: Flugmaður og farþegi yfirgáfu þyrlu um hurðarop á vinstri hlið (hlið flugmanns)**

Flugmanninum láðist að fara yfir neyðarviðbrögð með farþeganum en RNF telur þó ekki að það hafi tafið fyrir farþeganum og flugmanninum er þeir yfirgáfu þyrluna þar sem þyrlan hafnaði á hægri hlið og flugmaðurinn opnaði hurðina vinstra megin (í þyrlu af gerðinni Schweizer 300C situr flugmaðurinn í vinstra sæti).
