Nr. 085 / 14 Magnús HU 23***Skipverji slasast við löndun***

Skipaskr.nr. 2813
 IMO
 Smíðaður: Akureyri 2013, plast
 Stærð: 11,02 bt.
 Mesta lengd: 10,98 m Skráð lengd: 10,96 m
 Breidd: 2,96 m Dýpt: 1,49 m
 Vél: Cummins 293 kW, 2013
 Fjöldi skipverja: 2

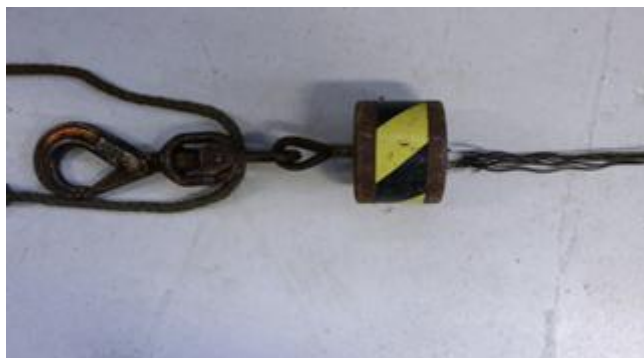
- að skráninganúmer kranans er CA 0037 hjá Vinnueftirliti ríkisins og var af tegundinni Lorentzen 750. Hann var skoðaður af Vinnueftirlitinu í júlí 2013 án athugasemda á búnaði hans og gildi skoðunin fram til júlí 2014. Kranavírinn mældist 6 mm. sver. Slitendar (brotendar) vírsins voru „reglulegir“ í sárið (vírinn hafði ekki dregist í sundur). Brotsárið var við

efri brún lóðsins, sem var 9 kg. og hvíldi á málm þrykkingu (samsetningból) vírsins ofan við auga kóssins. Vírinn var ekki varinn gegn núningi lóðsins.

- að slasaði sagðist hafa séð vírþætti „gægjast“ upp úr gati lóðsins en hann tók fram að það gæti hafa verið endinn frá vírþrykkinu eða frá splæsi. Ekki var augasplæs við kóssinn en það var þrykkt og lausi endinn klipptur þétt við bóluna og náði því ekki upp í lóðið;

- að hafnarstjóri sagði kranann vera drifinn af rafmagnsmótor og vökvaprýstidælu sem sæi tjökkum og vökvavindi fyrir orku. Hann taldi að hámarks lyftigeta kranans væri 750 kg. en Vinnueftirlitið hafi stillt þrýsting dælu þannig að vindan lyfti að hámarki 700 kg. Hann taldi að vírinn hafi ekki verið varinn núningi lóðsins af því gatið í því var of þröngt fyrir varnarhólk en flestir kranar við höfnina séu búnir vörn á vírnum. Hann benti á að brot geti komið í vírinn við efri brún lóðsins ef ítrekað er híft upp í bómublökkina;

Orsök óhappsins er sú að kranavír slitnaði.

- að eftir að settur hafði verið nýr vír var kraninn skoðaður af Vinnueftirlitinu 3. september 2014 þar sem gerðar voru kröfur um varnir á vírinn og pall fyrir stjórnanda.
