Skýrsla Rannsóknarnefndar umferðarslysa 2011

Nóvember 2012

Rannsóknarnefnd umferðarslysa

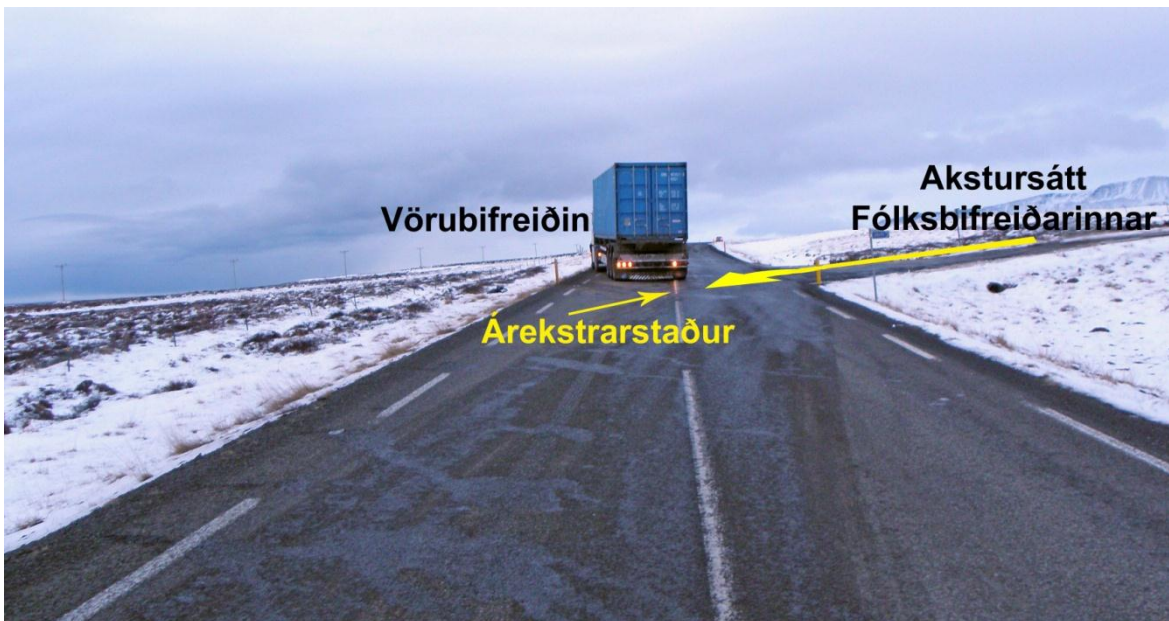
Ökumaður vörubifreiðarinnar beygði til vinstri og hemlaði og reyndi með því að hindra að árekstur yrði. Lesa mátti úr ökurita bifreiðarinnar að ökuhraðinn hafi verið 90 km/klst rétt fyrir slysið og rannsókn á ökuritaskífunni benti til að hraði hennar hafi verið um 52 km/klst. Þegar bifreiðarnar skullu saman.

Mynd: Ummerki sýndu að fólksbifreiðin var komin, að hluta, yfir miðlínu þegar áreksturinn varð. Fór eftir vörubifreiðina sýndu að henni hafði verið hemlað og sveigt til vinstri fyrir áreksturinn.

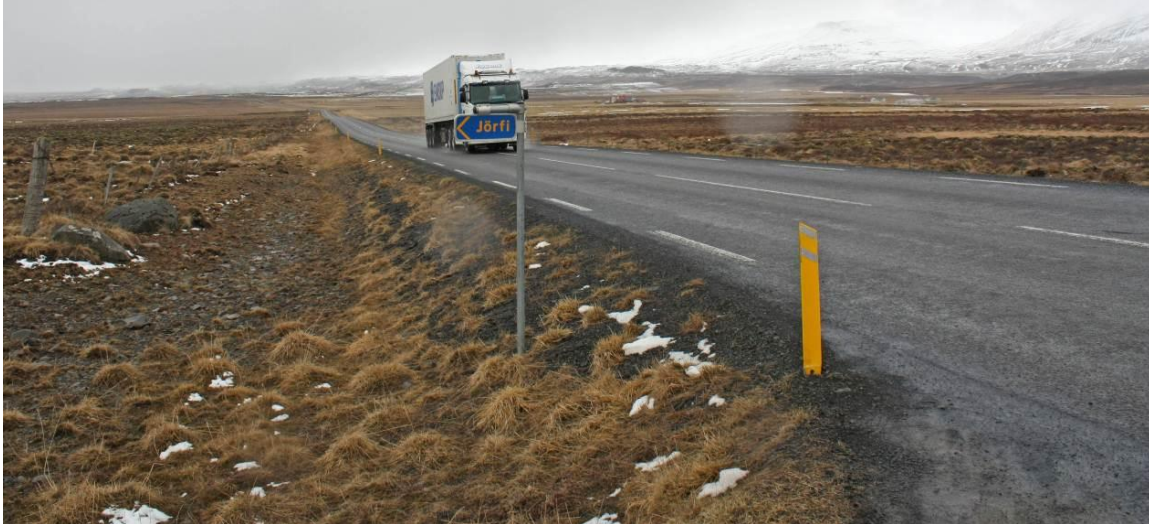
Mynd tekin við vegamótin daginn eftir slysið sýnir að vegsýn er góð.

Veður var ágætt, bjart og engin ofankoma en vegyfirborð blautt. Smá krapí var á heimreiðinni en engin háлка. Útsýn frá afleggjaranum á þjóðveginn er góð. Ekkert í umhverfi vegarins skyggði á aðvífandi umferð. Rannsóknarnefnd umferðarslysa telur að ökumaður fólksbifreiðarinnar hafi ekki gætt nægilega vel að umferð áður en hann ók inn á þjóðveginn.

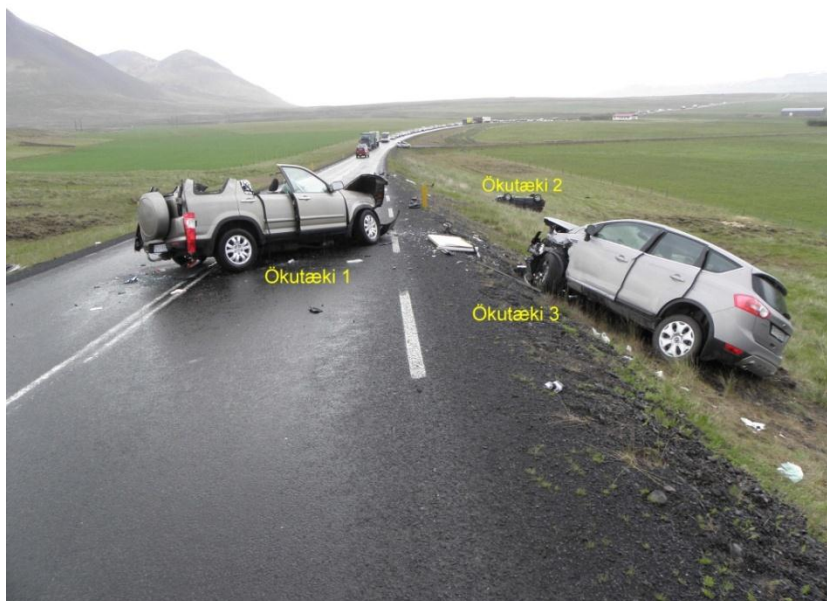
Slysavettvangur. Horft í akstursstefnu ökutækja á suðurleið.

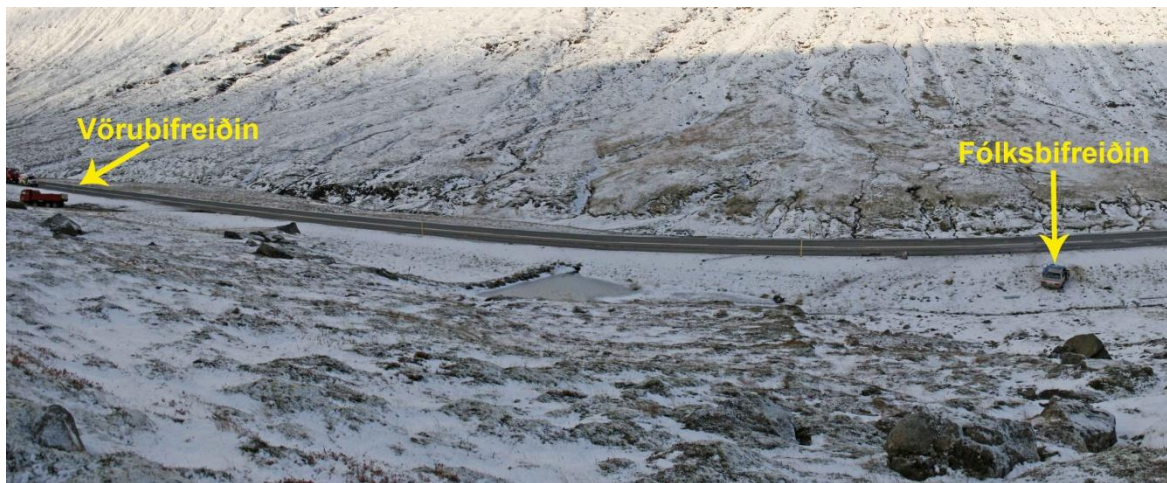
Yfirlitsmynd af vettvangi. Sjá má hvar bifreiðarnar stöðvuðust eftir áreksturinn utan vegar.

Fólksbifreiðin kastaðist út fyrir veg og lenti um 10 metra frá árekstrarstað. Mikil aflögun varð inn í fólksrymi hennar, sérstaklega ökumannsmegin og lést ökumaðurinn samstundis. Farþegi bifreiðarinnar hlaut áverka á hné og baki í slysinu. Bæði ökumaður og farþegi voru spenntir í öryggisbelti.
