# Skýrsla Rannsóknarnefndar umferðarslysa 2010

*September 2011*

## ***Rannsóknarnefnd umferðarslysa***

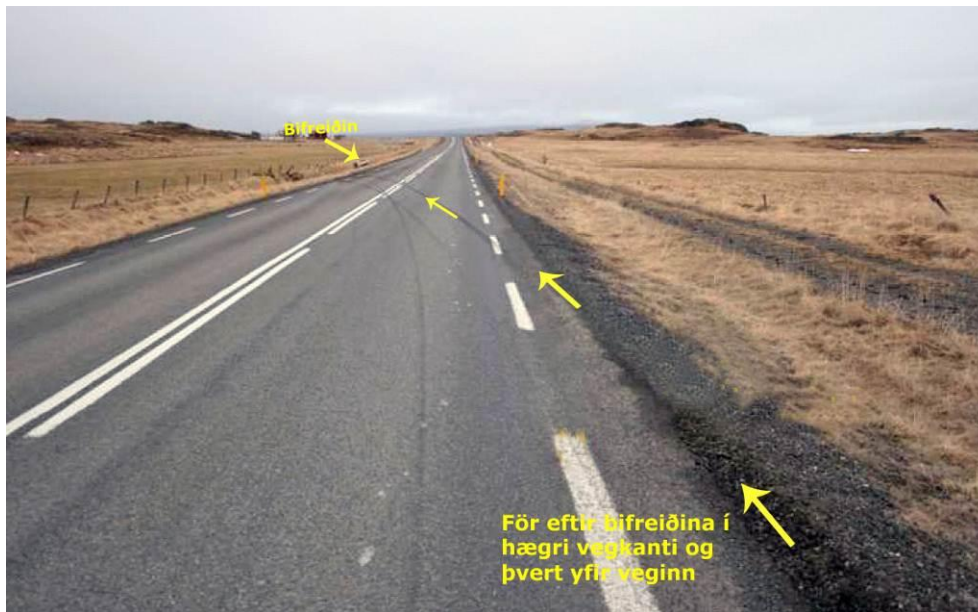
Mynd 1. Slysavettvangur. Horft í akstursstefnu ökumanns suður þjóðveg 1 við Ketilsstaði.

RNU telur sennilegt að ökumaður hafi ekið of hratt í hægri beygjuna og misst hægri hjól bifreiðarinnar út af malbiksbrúninni. Bendir hraðaútreikningur til að bifreiðinni hafi verið ekið á um og yfir 120 km/klst. hraða.

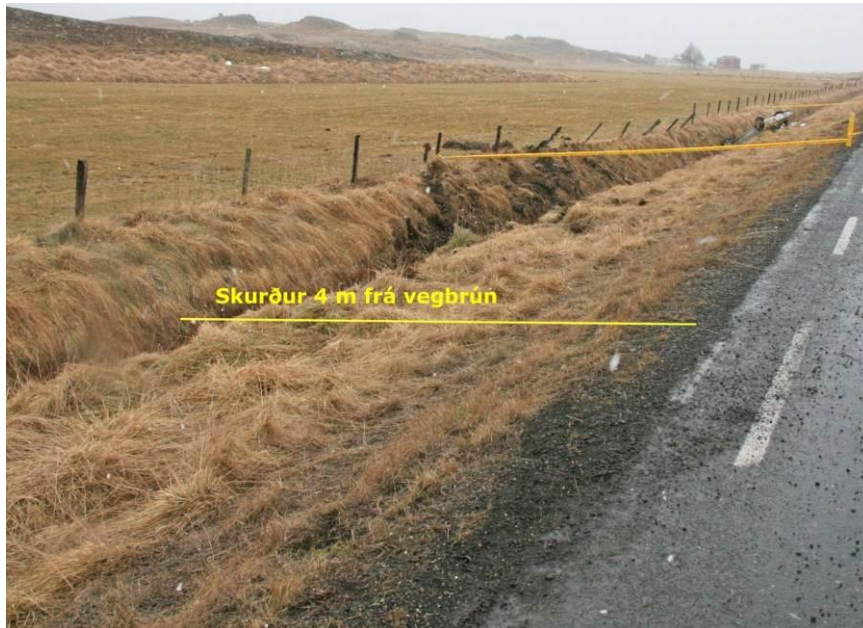
**Mynd 2. Bifreiðin hafnaði í skurði sem er 4 metra frá vegbrún.**

- Ökumaður var ölvaður
- Hann ók of hratt í beygju og missti við það stjórn á bifreiðinni
- Bifreiðin hafnaði á skurðbakka sem er nálægt veginum

Á slysstað er þjóðvegurinn 7 metra breiður og er skurður meðfram honum í 4 metra fjarlægð. Skurðurinn er 1-1,5m djúpur. Hámarkshraði á veginum er 90 km/klst. og geri öikumenn mistök á þeim hraða og hafni utan vegar er líklegt að þeir hafni ofan í skurðinum. Árekstur við skurðbakkann getur verið mjög harður, eins og þegar bifreið hafnar á vegg.

Aðstæður líkar þeim sem hér hefur verið fjallað um er að finna víða á vegum landsins. RNU hvetur Vegagerðina til að skoða hvað hægt er að gera til að bæta vegaöryggi á köflum sem þessum, fram að þeim tíma er nýir eða endurbættir vegir leysa þá gömlu af hólmi. Að mati RNU má bæta verulega öryggi vega sem fyrir eru með því að breikka vegaxlir, grjóthreinsa fláa og breikka öryggissvæði almennt til að draga úr líkum á meiðslum ef öikumenn aka útaf.

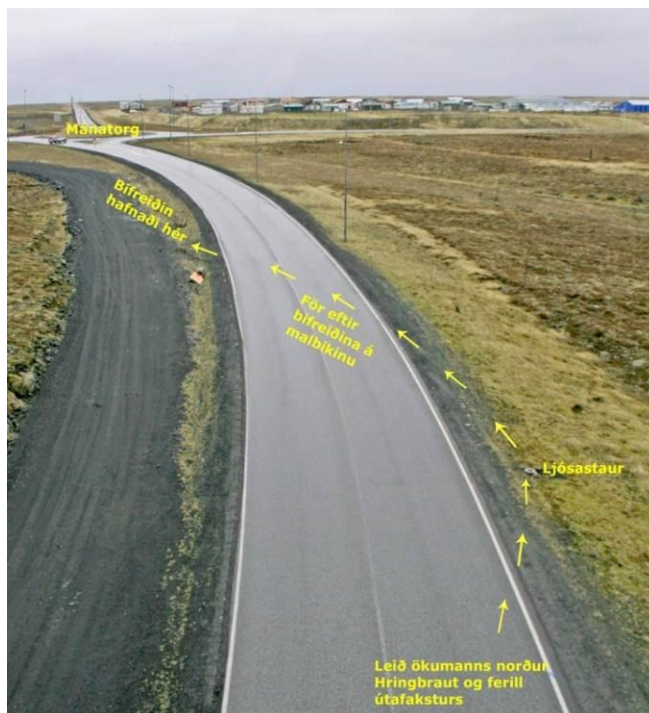
Mynd 1. Slysavettvangur, Hringbraut við Mánatorg.

Þar sem slysið varð er Hringbraut tveggja akreina vegur og umferð óaðgreind. Vegurinn er upplýstur og hafnaði bifreiðin á ljósastaur. Undirstaða ljósastaurisins var með brotflati sem gaf eftir um leið og bifreiðin hafnaði á honum eins og hönnunin gerir ráð fyrir. Umhverfi vegarins er ágætt, hæðarmismunur vegar og umhverfis er lítill og engar stórar

Bifreiðin er jeppabifreið af gerðinni Nissan Terrano II. Í skýrslu bíltæknisérfræðings sem rannsakaði bifreiðina kom fram að hjólbarðar voru mikið slitnir auk þess sem einn hjólabarði var af annarri stærð en hinir. Hefur það haft slæm áhrif á akstursegginleika bifreiðarinnar. Þá voru hemlar bifreiðarinnar í óviðunandi ástandi.

Framrúðan losnaði úr límingum í heilu lagi við veltuna sem táknað að verulega hafi skort á að líming hennar væri fullnægjandi. Framrúður eru hluti af burðarvirki farþegarýmis og því er afar mikilvægt að rétt aðferð og efni séu notuð við ísetningu þeirra. Aflögun á burðarvirki bílsins var að öðru leyti ekki mikil. Ákomur voru á hlið eftir ákeyrslu við ljósastaurinn og á þaki og ofarlega á hliðum eftir að bifreiðin valt. Ákomur og dældir voru þó ekki djúpar.

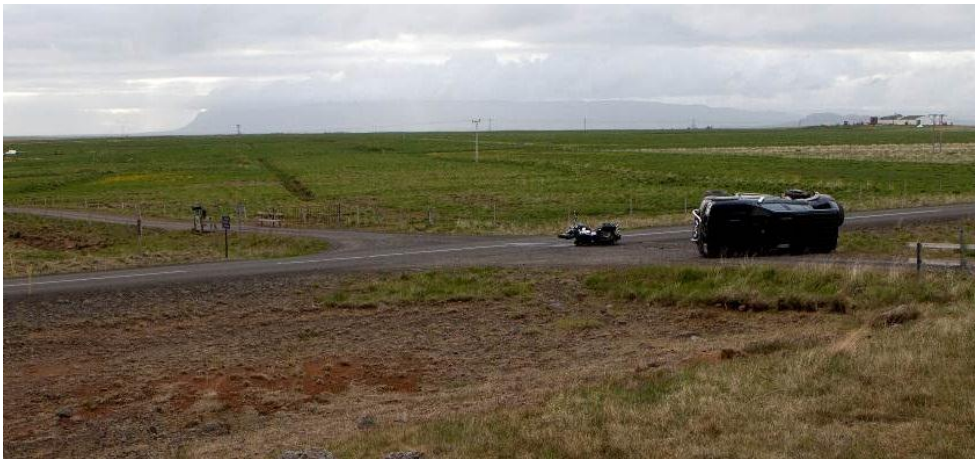
Mynd af vettvangi slyssins. Sjá má bifhjólið og bifreiðina þar sem þau stöðvuðust eftiráreksturinn.

Ökumaður bifhjólsins náði ekki að hindra að árekstur yrði og lenti hjólið á hægri hlið bifreiðarinnar, rétt við afturbrettið. Bifhjólamaðurinn kastaðist því næst af hjólinu, yfir bifreiðina og endaði utan vegar um það bil 9 metra frá árekstrarstað. Bifreiðin rann til hliðar um sex metra við áreksturinn, snerist um 90° og valt á vinstri hliðina.

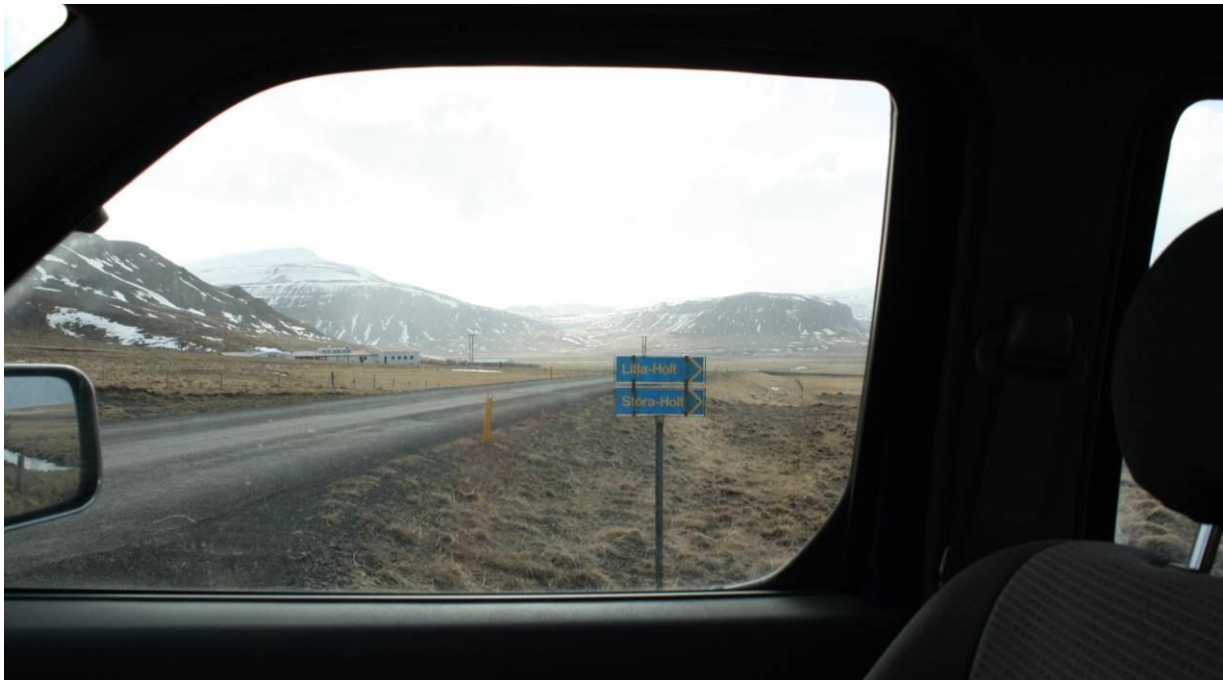
nefndarinnar að frágangur skiltanna væri með þeim hætti að þau skyggðu á vegsýnina á afmörkuðum kafla eins og sjá má á myndinni hér að neðan.

Mynd tekin úr öikumannssæti jeppabifreiðar sem er staðsett við vegamótin. Skiltin byrgja öikumanni þarna sýn til suðurs á þjóðveginum.

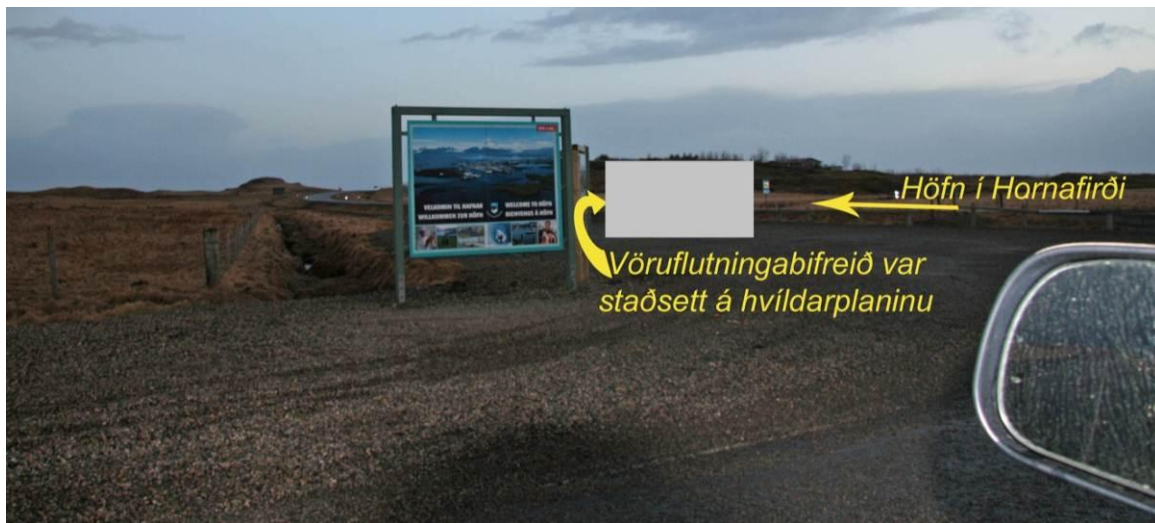
Við vegamótin er hvíldarplan fyrir ökumenn. Þar eru mörg stór upplýsingaskilti fyrir ferðamenn. Þegar slysið varð var vöruflutningabifreið staðsett á planinu. Upplýsingaskilti, önnur skilti og stór vöruflutningabifreið takmörkuðu útsýn ökumannanna.

Mynd tekin af hvíldarplaninu frá þjóðveginum rétt áður en komið er inn á vegamótin.

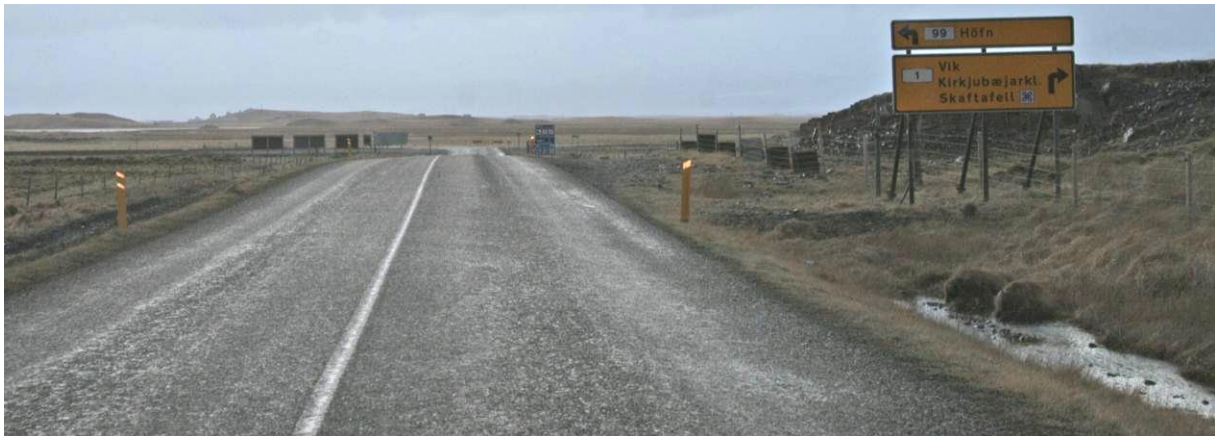
Mynd tekin af gatnamótunum, horft til vesturs.

Öll þessi skilti hindra útsýn og draga athygli ökumanna frá akstrinum. Mikilvægt er að sjónvegalengdir við vegamót séu nægjanlegar og ekkert trufla eða skyggi á útsýn, hvorki skilti né annar vegbúnaður. Rannsóknarnefnd umferðarslysa leggur til við veghaldara að endurskoða staðsetningu skilta og tryggja að útsýn sé góð.

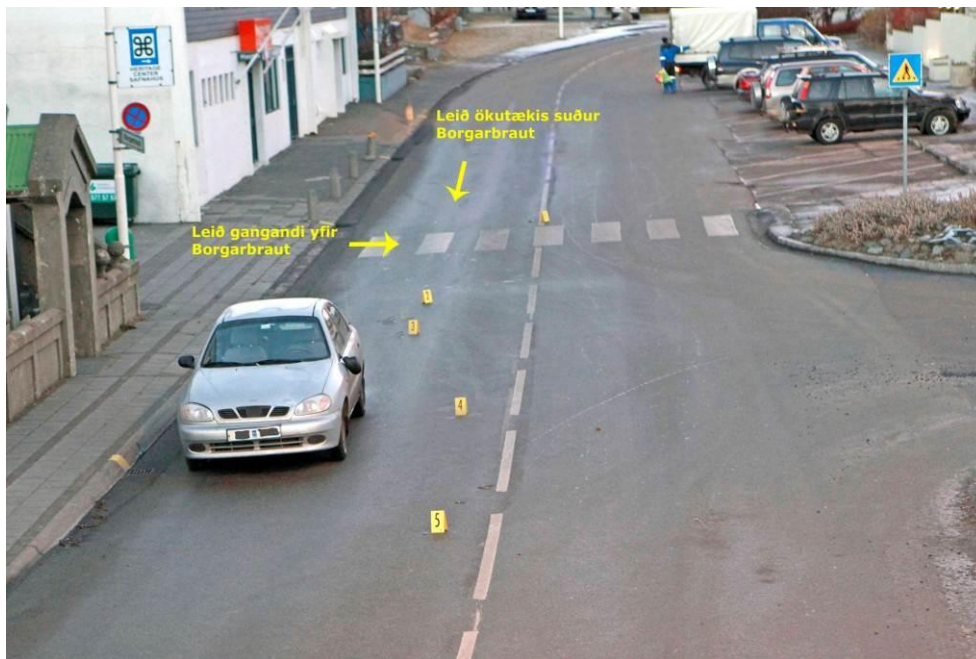
Af ummerkjum á vettvangi að dæma hemlaði ökumaður ekki fyrr en eftir ákeysluna. Bifreiðin staðnæmdist 17 metra frá gangbrautinni þar sem ákeyslun varð. Sjáanleg hemlaför voru 7 metra löng. Hraðaútreikningur rannsóknarnefndarinnar bendir til þess að bifreiðinni hafi verið ekið á 35-44 km/klst. hraða þegar ákeyslun varð en hámarkshraði á Borgarbraut er 50 km/klst.

Mynd 1. Horft norður Borgarbraut. Ákeyslun varð á gangbrautinni.

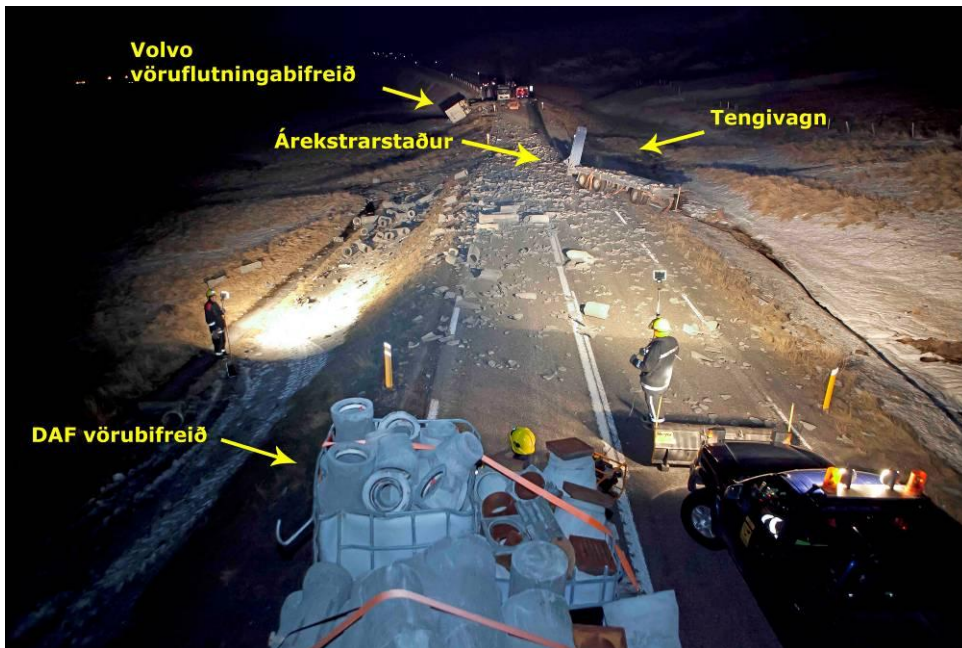
Mynd 1. Slysavettvangur. Horft í akstursstefnu Volvo flutningabifreiðarinnar.

Á vettvangi mátti sjá ummerki þess að áreksturinn hafði orðið á vegarhelmingi Volvo vöruflutningabifreiðarinnar sem var á suðurleið.

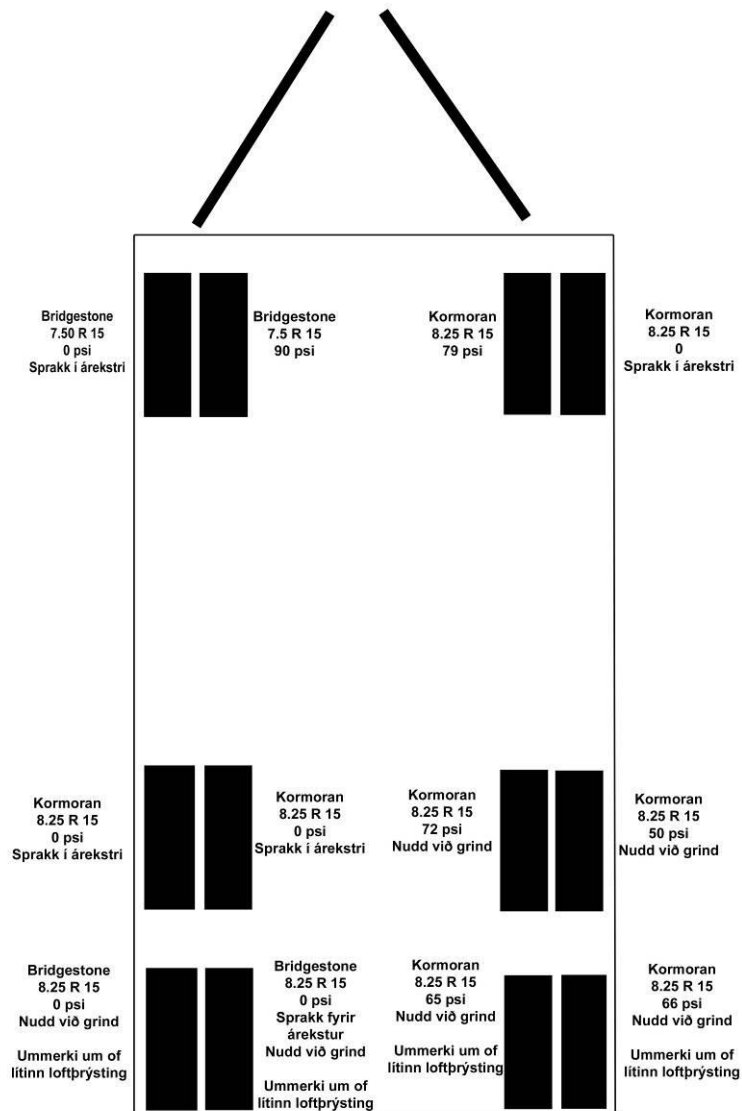
Á mynd 2 sést stærð hjólbarða og loftþrýstingur, mældur eftir slysið.

Mynd 2. Hjólbarðar vagnsins og loftþrýstingur. Mynd byggir á gögnum úr bíltækniskýrslu Gnostika.

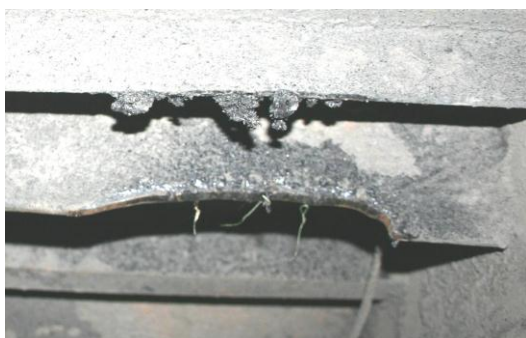
Nuddfór voru á þverbitum vagnsins eftir að þyngd hans lagðist á ytri hjólbarða á 2. og 3. ási, vinstra megin. Miðað við nuddfór í þverbitum í pallgrindinni og stóra rifu á hjólbarðanum á 3. ási, vinstra megin, er mögulegt að sprungið hafi á hjólbarðanum fyrir áreksturinn (sjá myndir 3 og 4). Líklegt er að hinir hjólbarðarnir hafi orðið loftlausir í kjölfar árekstursins.

Mynd 3. Nuddfór undir þverbita vagnsins eftir hjólbarða.

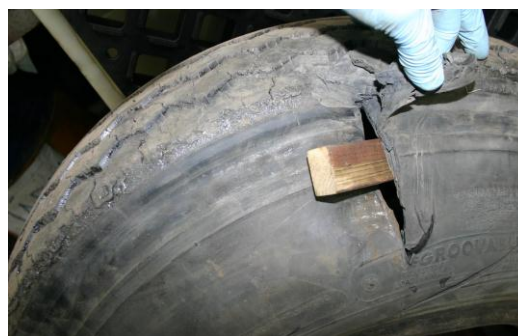
Mynd 4. Rifa í hjólbarða og nuddfór eftir vagninn. Hjólbarðinn var á aftasta ási vinstra megin á vagninum.

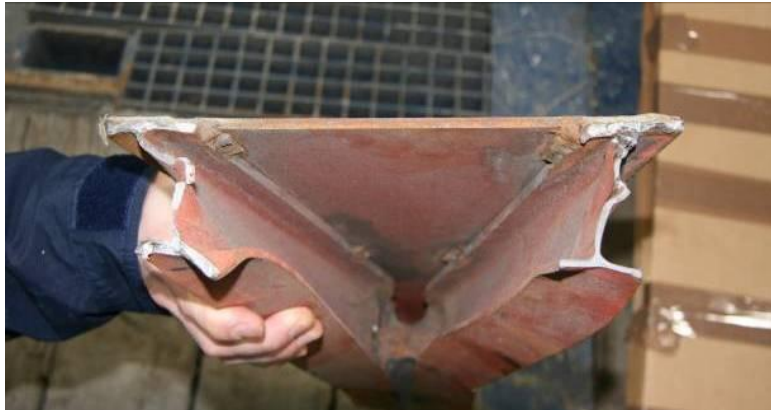
Mynd 5. Brotsvæði beislisins. Um var að ræða stökkt brot.

Rannsókn á brotsárinu á beislinu leiddi í ljós að um stökkt brot var að ræða og einsýnt að beislið hafði brotnað við mikið álag.

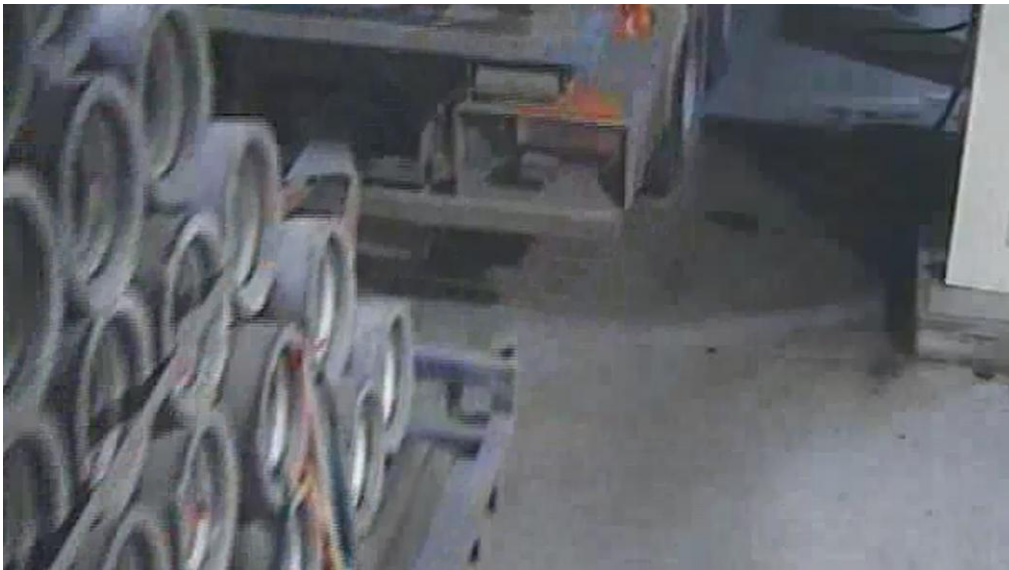
Myndbandsupptökur úr eftirlitsmyndavélum, á bensínstöð á Blönduósi, sýna að beislið var orðið bogið þegar þangað var komið. Beislið tengist við snúningskrans og er fremsti ás festur við hann og eru því stýrð hjól. Því hefur vagninn ekki fylgt vörubifreiðinni eins vel og ef beislið hefði verið beint. Þegar I bitar beislisins eru ekki lengur beinir verður átak á þá óeðlilegt og þeir skila þrýstikröftum ekki í þá stefnu sem til er ætlast.

Mynd 6. Mynd úr eftirlitsmyndavél á Blönduósi. Að mati RNU sýnir mynd og myndband úr upptökuvélum á bensínstöðinni að snúningur var á beislinu.

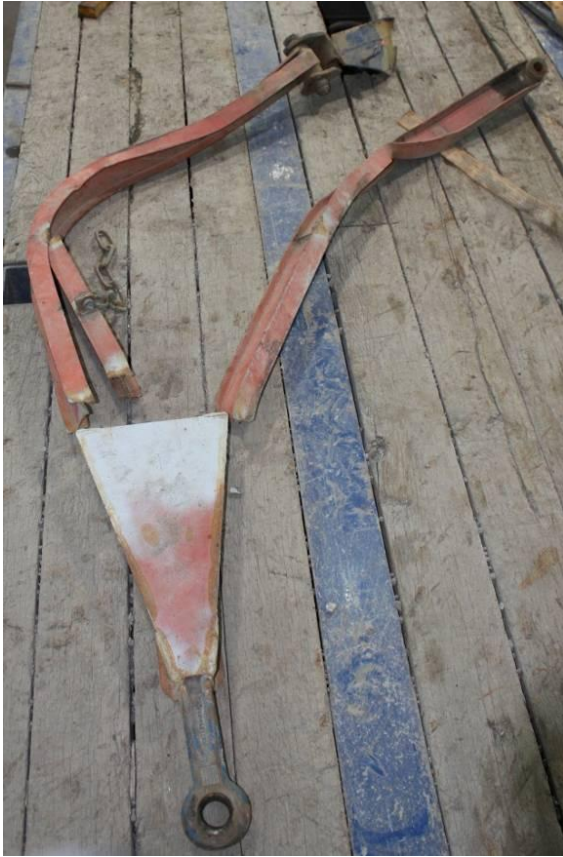
Mynd 7. Beislið eftir áreksturinn.

Beislið lá ekki lárétt milli vagns og vörubifreiðarinnar. Boltatengi vörubifreiðarinnar var talsvert hærra en snúningskransinn. Mikið var um frostlyftingar í veginum allt frá Holtavörðuheiði. Dæld var í veginum tæpum 200 metrum frá árekstrarstað. Ofangreindir þættir geta hafa beygt beislið og veikt það enn frekar.

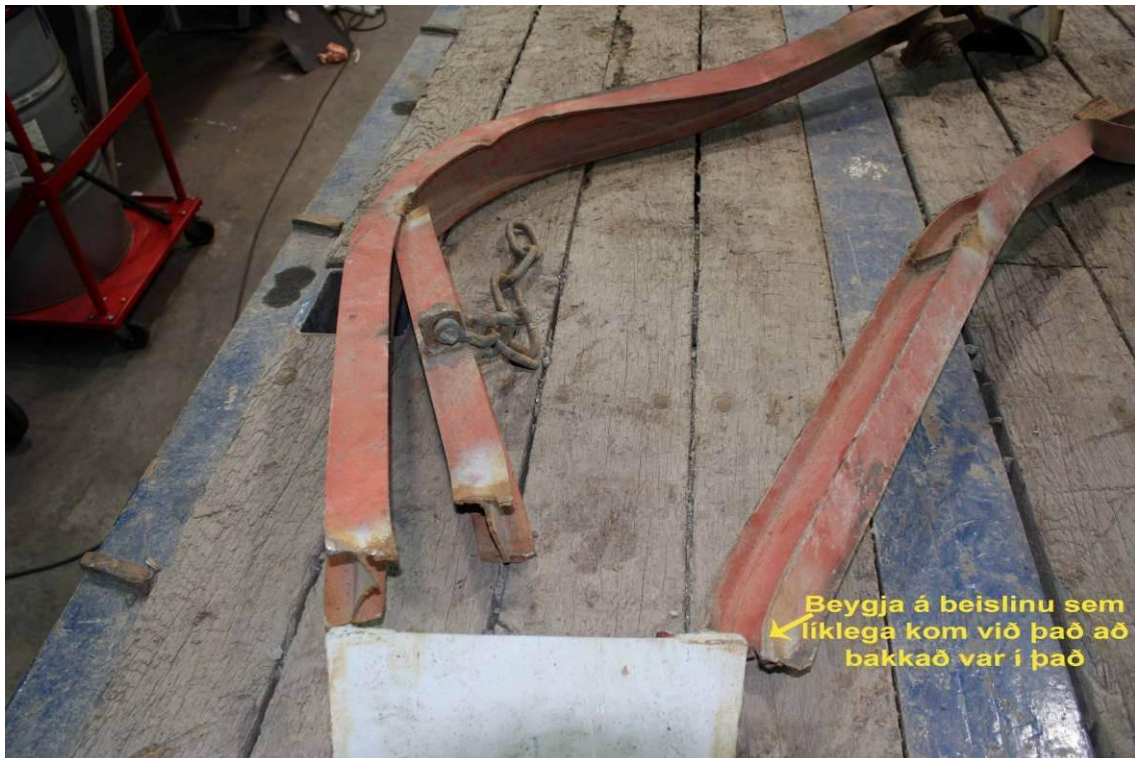
Mynd 8. Beislið eftir slysið. Líklegt er að beygjan sem gula örin bendir á hafi verið til staðar fyrir slysið (sjá mynd 6).

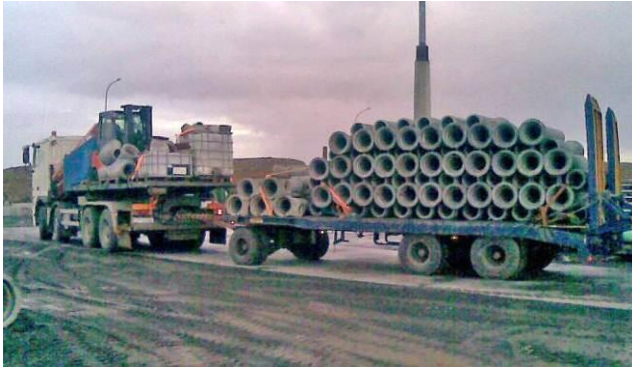
Engar stytur voru meðfram hliðum vagnsins. Að aftan voru fjögur spennubönd, skáspennt frá palli í endarör fjögurra fyrstu raðanna. Að auki voru fjögur spennubönd skáspennt frá palli í endarör fjögurra neðstu raðanna. Endarör fimmtu raðarinnar voru síðan spenn saman lárétt en fjórar efstu raðirnar voru ekki festar. Fjalir voru negldar niður í gólf vagnsins sitthvoru megin við rörastæðuna.

Mynd 9. Sýnir fyrstu hleðslu steinröra á vagninn.

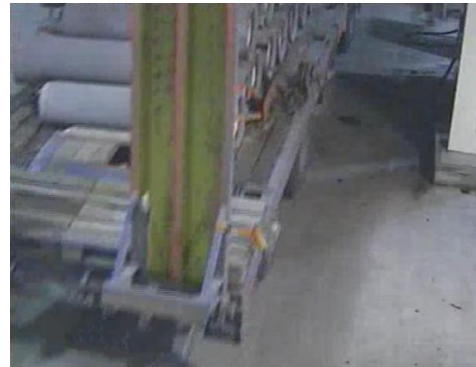
Mynd 10. Eftir umstöflun. Hleðslan var færð frammar á vagninn.

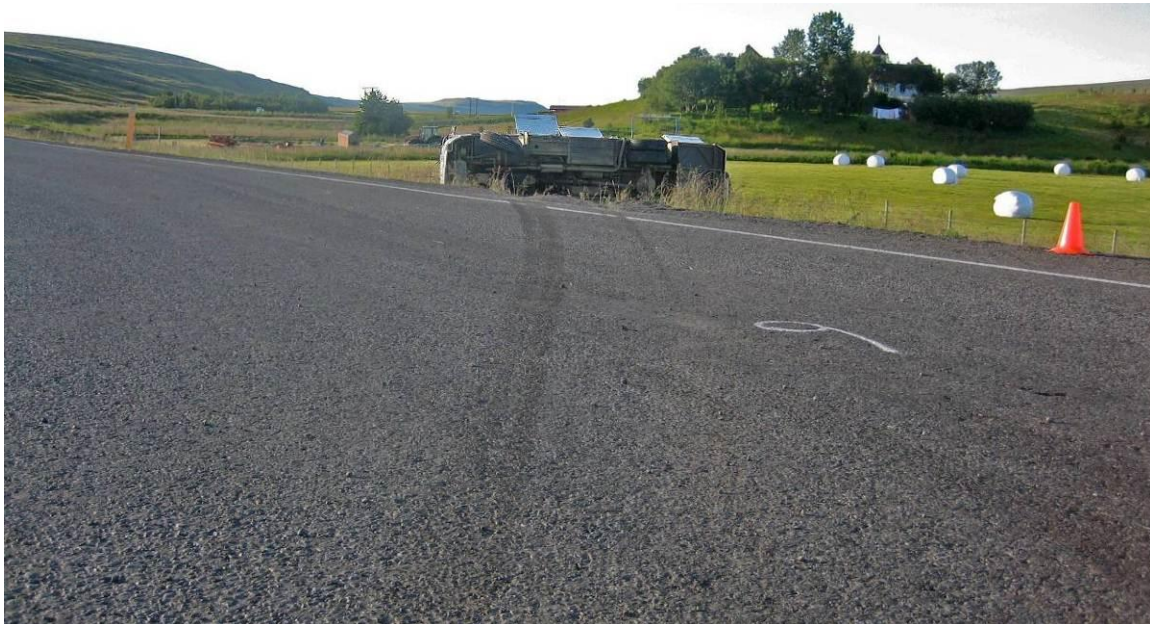
**Mynd 3:** Myndin var tekin á gatnamótunum af hópbifreiðinni þar sem hún stöðvaðist. Skriðför eftir hana sjást greinilega á malbikinu. Mynd fengin frá lögreglu.

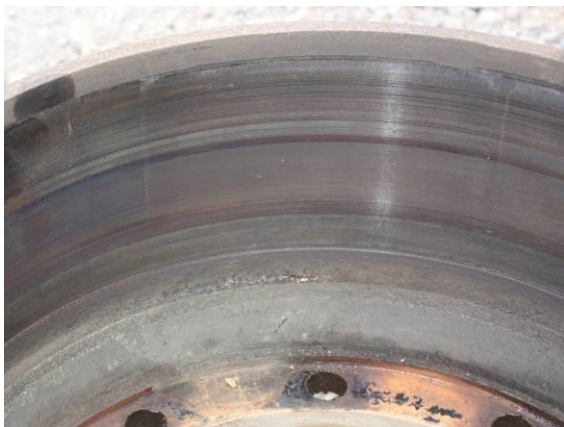
Hemlakerfi bifreiðarinnar er tvískipt. Þrýstiloft verkar á vökvahöfuðdælu og er vökvakerfi í öllum hjólum. Út í hjólunum voru svo skálahemlar bæði að framan og aftan. Við skoðun á bifreiðinni eftir slysið kom í ljós, að slit á borðum og skálum var ekki mikið en greinilegt að hemlun að aftan var ekki fullnægjandi og hemlar á framáasi höfðu ofhitnað. Blámi var á slitfleti skálanna að framan og skán hafði myndast á borðunum sökum ofhitnunar.

**Mynd 4:** Hemlaskálin hægra megin að framan. Greinilegur blámi var á slitfleti hennar.
