# **Skýrsla Rannsóknarnefndar umferðarslysa 2007**

*Júní 2008*

***Rannsóknarnefnd umferðarslysa***

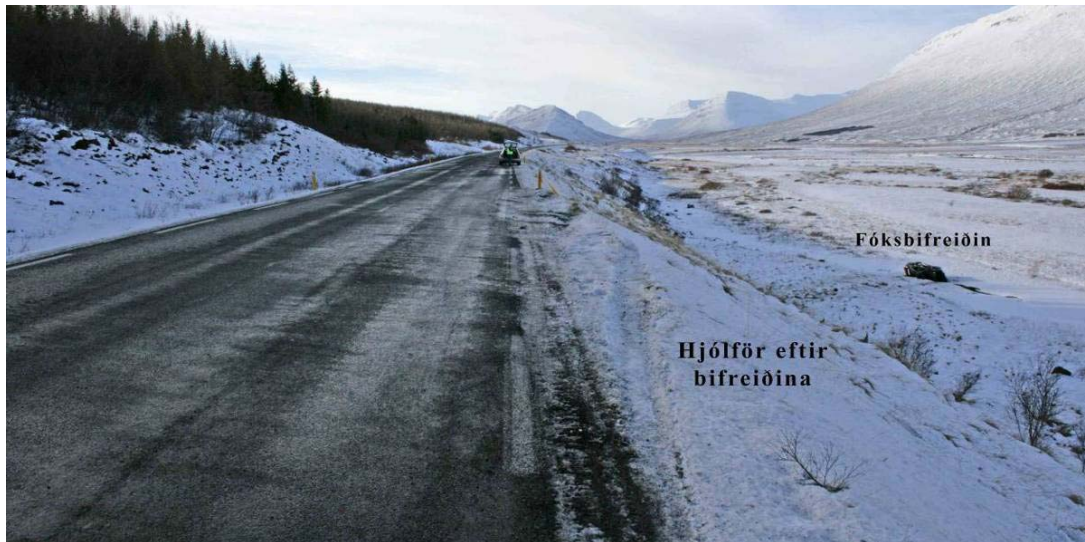
Mynd af vettvangi. Hár og brattur bakki er fram af veginum. Hjölför eftir bifreiðina má sjá á myndinni og liggur bifreiðin á hægri hliðinni. Myndin er tekin í suð- vestur (í akstursstefnu bifreiðarinnar).

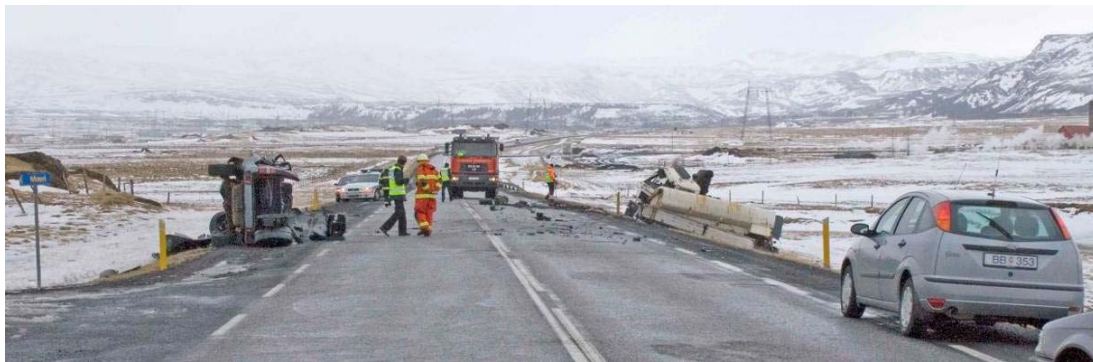
Mynd af vettvangi. Jeppabifreiðin sést vinstra megin og vörubifreiðin hægra megin. Myndin er tekin í átt til Hveragerðis.

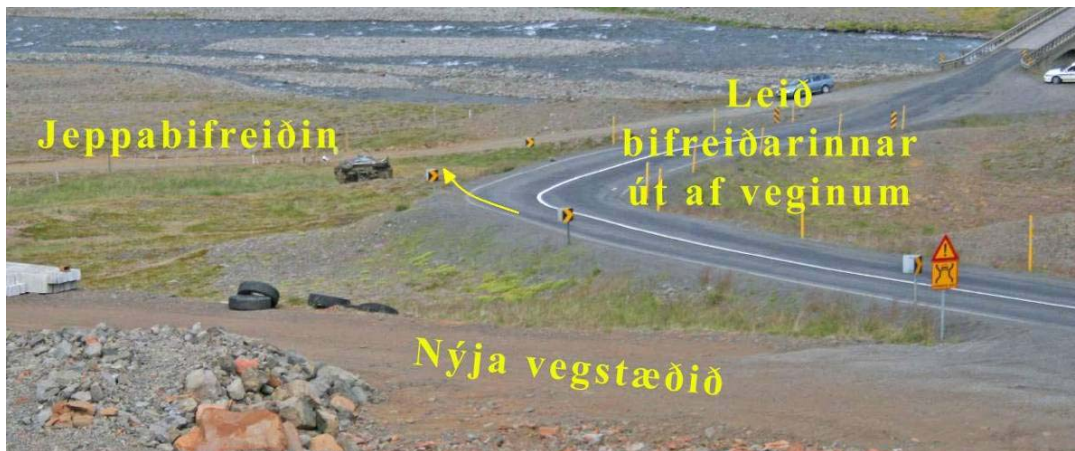
Mynd tekin niður Öxnadalshéðina af slysavettvangi.

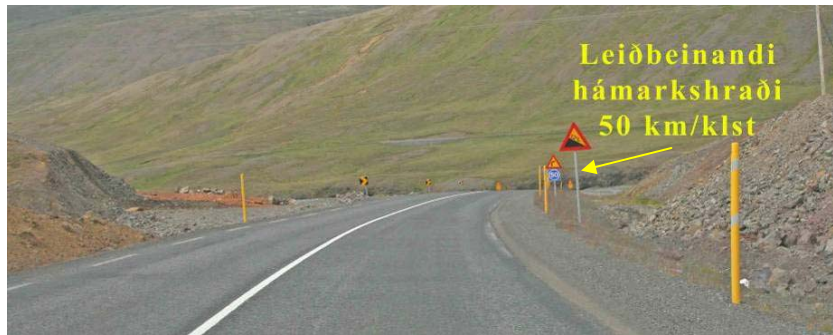
Mynd tekin af vegi í um 400 m fjarlægð frá slysavettvangi. Sýn ökumanna fram á vegin á þessum stað er um 100 til 200 metrar.

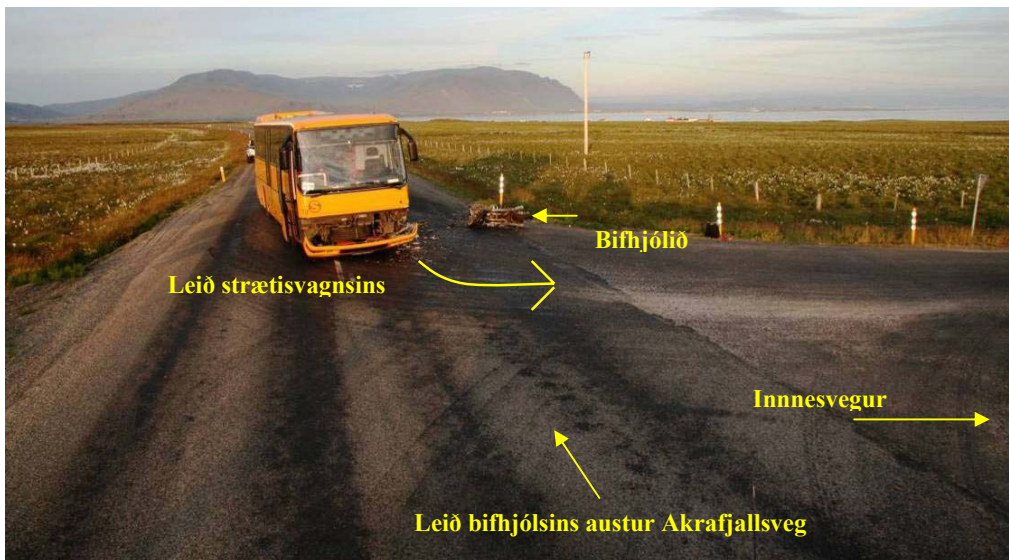
Ljósmynd af vettvangi. Horft austur Akrafjallsveg.

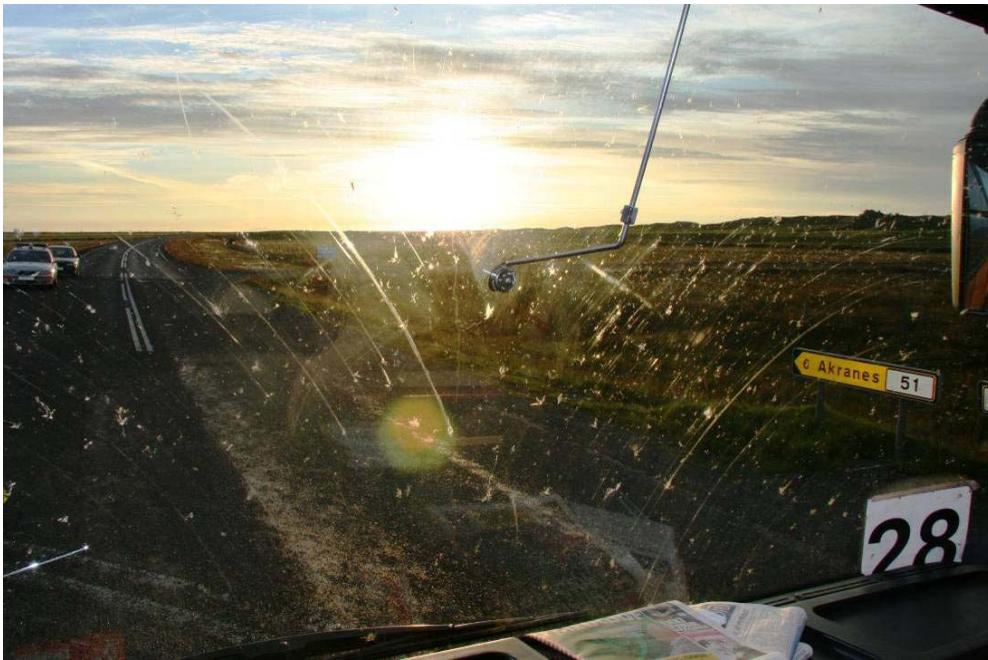
Mynd tekin út um framrúðu strætisvagnsins um 2 klst. eftir að slysið varð. Á þeim tíma sem slysið varð var sól lengra til suðurs, nánast beint í sjónlínu strætisvagnabílstjórans.

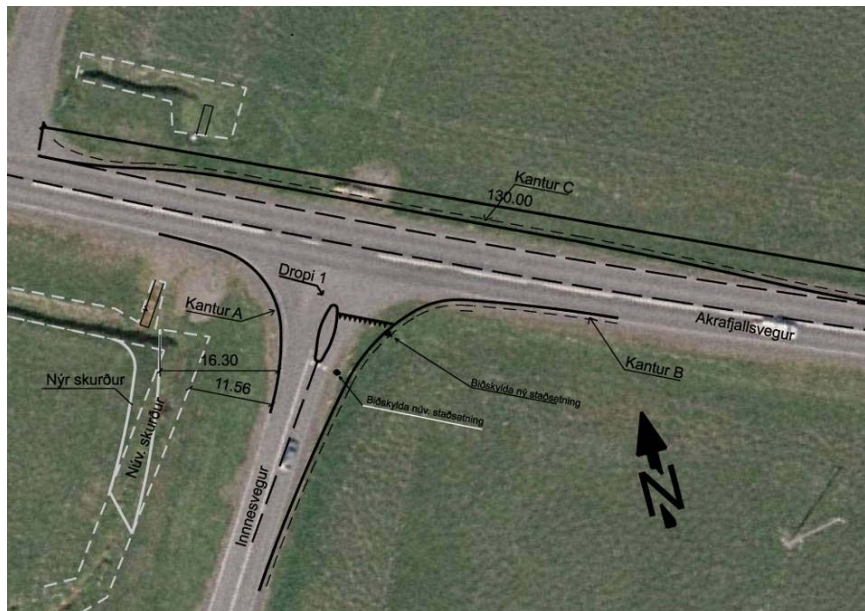
Afstöðumynd af fyrirhuguðum endurbótum vegamóta Akrafjallsvegur og Innnesvegur.

Samkvæmt upplýsingum frá Vegagerðinni er þessi breyting á áætlun um lagfæringar slysastaða 2007. Á fundi yfirstjórnar Vegagerðarinnar 2. apríl 2007 var samþykkt að færa skurð við umrædd vegamót og fylla upp í. Jafnframt var samþykkt að setja framhjáhlaup á Akrafjallsveg og merkja vegamótin betur. Þá verður settur dropi á vegamótin við Innnesveg.

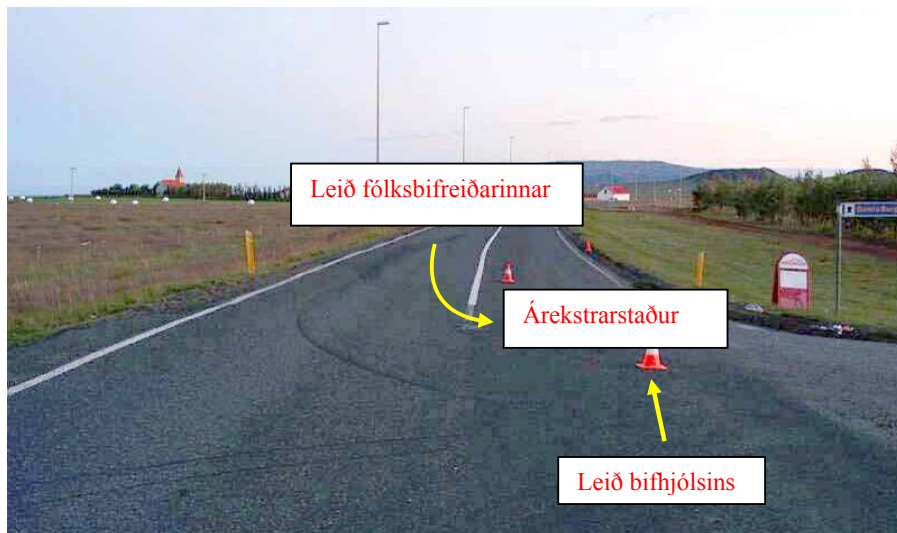
Vettvangur við Minni-Borg. Horft vestur Biskupstungnabraut í akstursstefnu bifhjólamannsins.

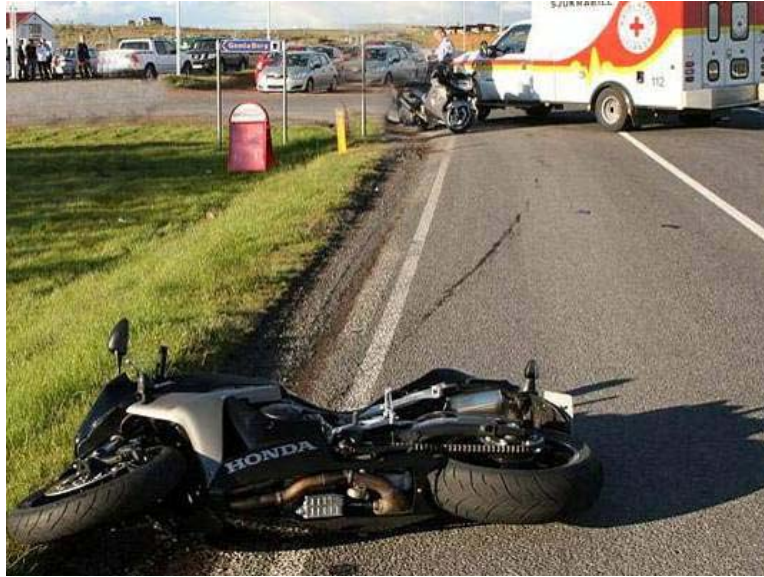
Nokkur vitni voru að árekstrinum og töldu þau ekkert óeðlilegt við aksturslag bifhjólanna í aðdraganda hans. Sérfræðingur sem reiknaði hraða í slysinu taldi að líklegasti hraði hjólsins í árekstrinum hafi verið 85 km/klst.

Mynd af bifhjólinu á vettvangi.

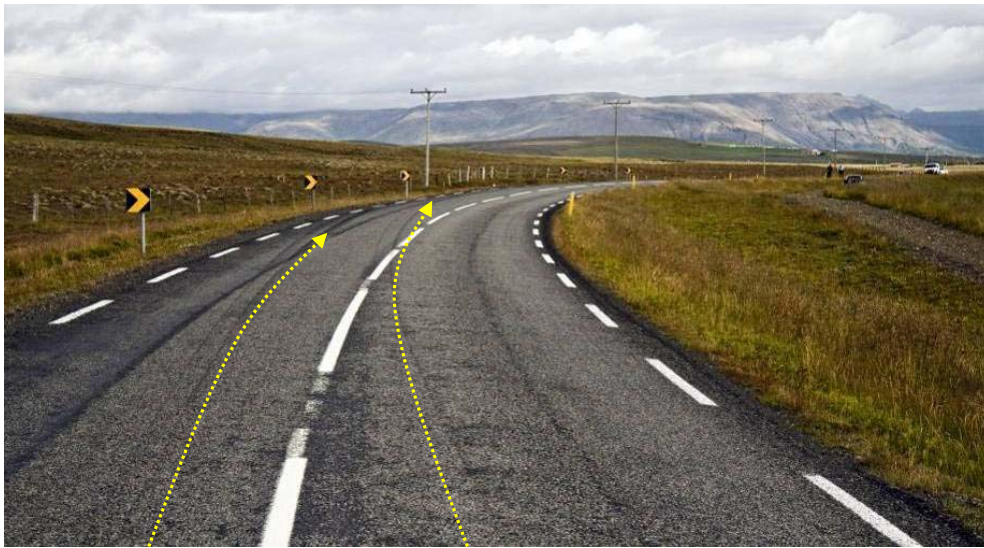
Horft í akstursstefnu ökumanns. Bifreiðin fór útaf í beygjunni eins og sýnt er með gulri línu.

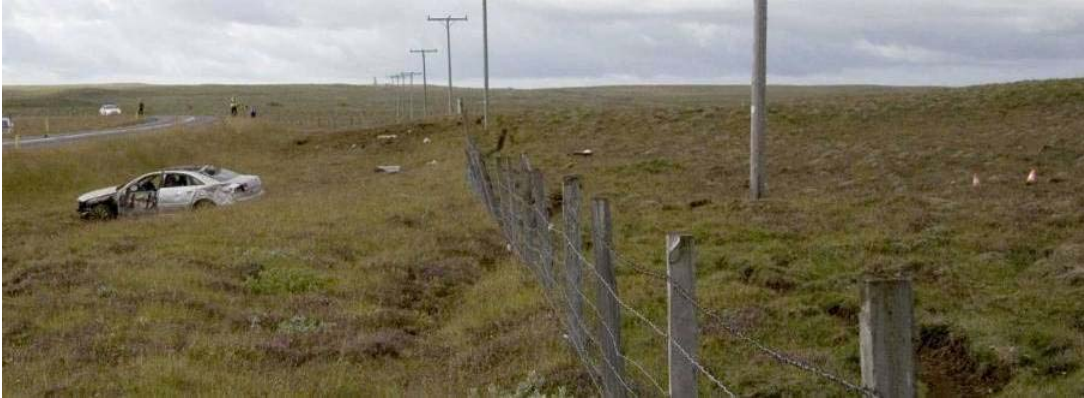
Utan vegarins voru 215 metra för eftir bifreiðina þar sem hún hafði farið í loftköstum og veltum meðfram veginum. Brak úr bifreiðinni var á víð og dreif um vettvang og ljóst af ummerkjum að ökumaður var á gríðarlegum hraða þegar hann missti stjórn á bifreiðinni.

**Bifreiðin fór 215 metra utan vegar og ökumaðurinn kastaðist a.m.k. 80 metra út úr bílnum.**

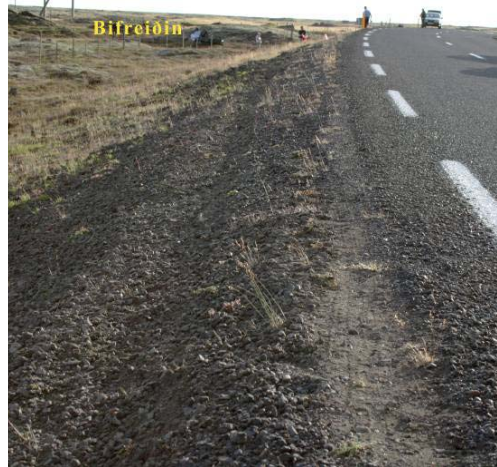
Mynd tekin suður Þorlákshafnarveg. Sjá má för í vegkantinum eftir bifreiðina.

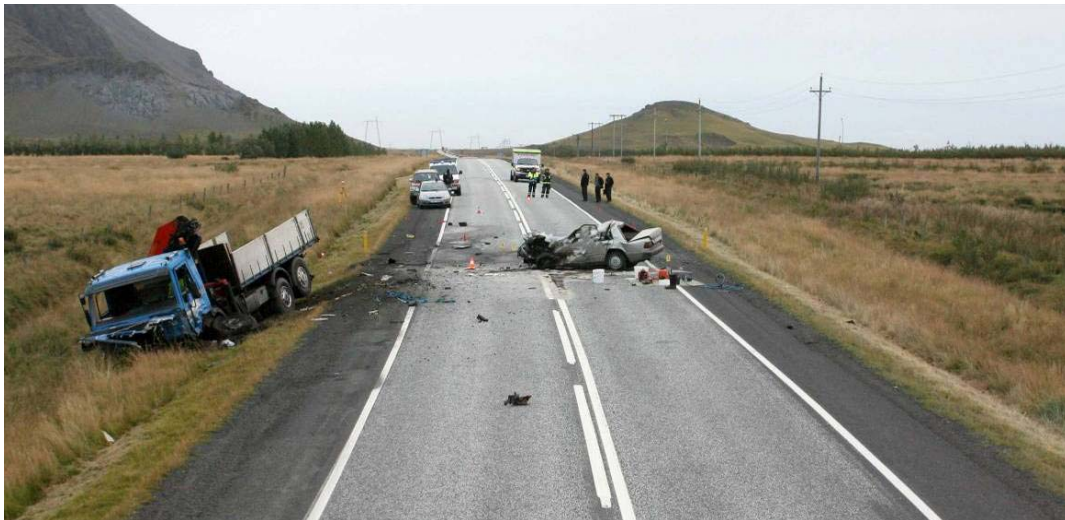
Horft austur Suðurlandsveg á slysavettvangi. Vörubifreiðin hafnaði utan vegar.

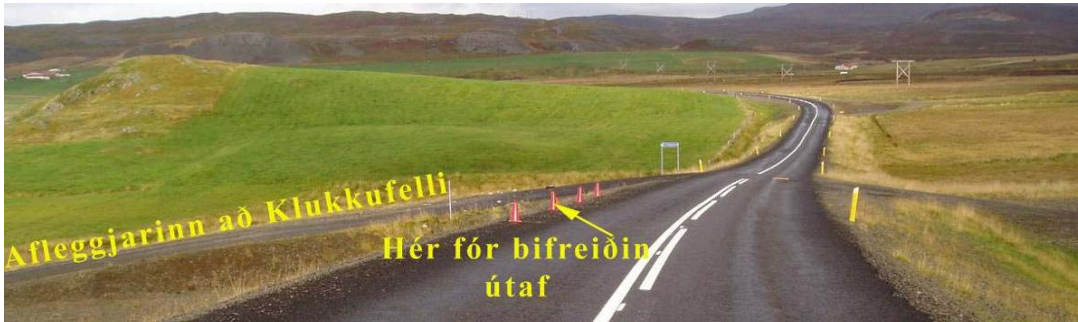
Mynd tekin í akstursátt Opel bifreiðarinnar af slysavettvangi.

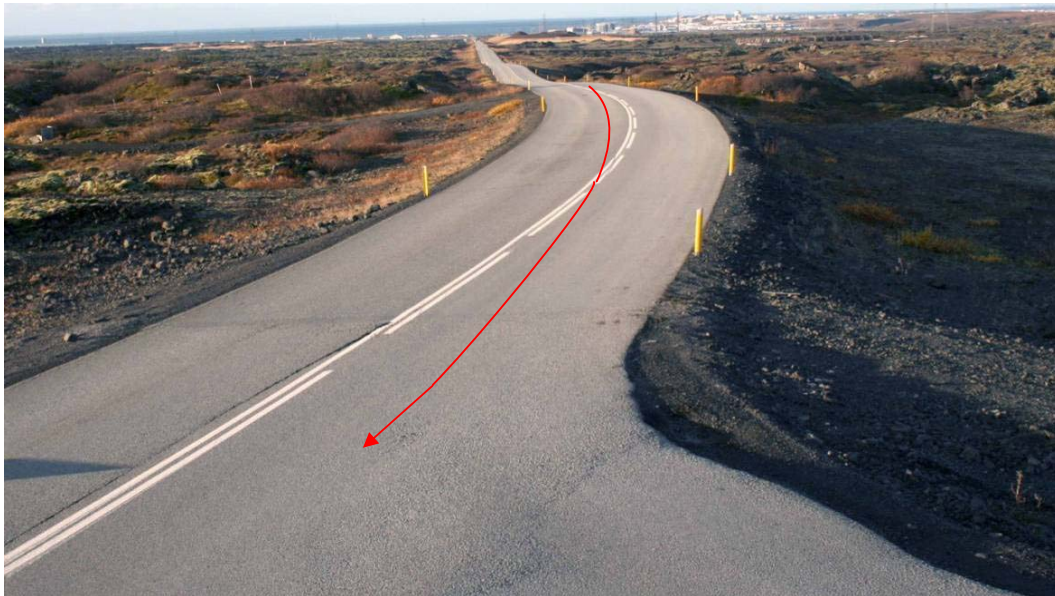
Horft móti akstursstefnu bífhjólsins norðvestur Krýsuvíkurveg.

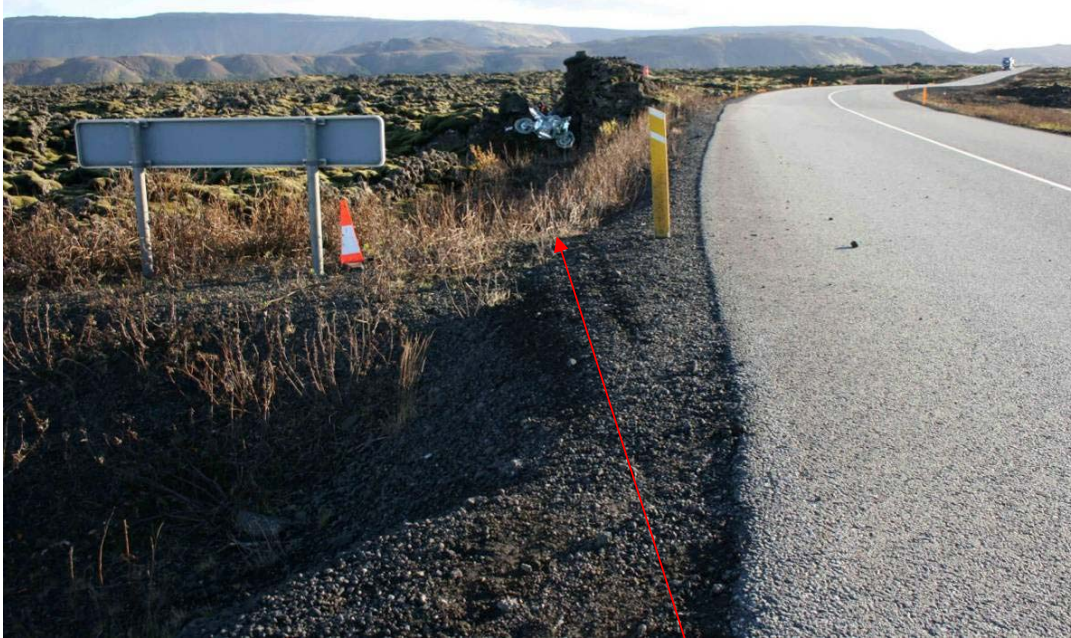
Horft suðaustur Krýsuvíkurveg. Bifhjólið hafnaði 30 metra utan við veginn á hraunvegg.

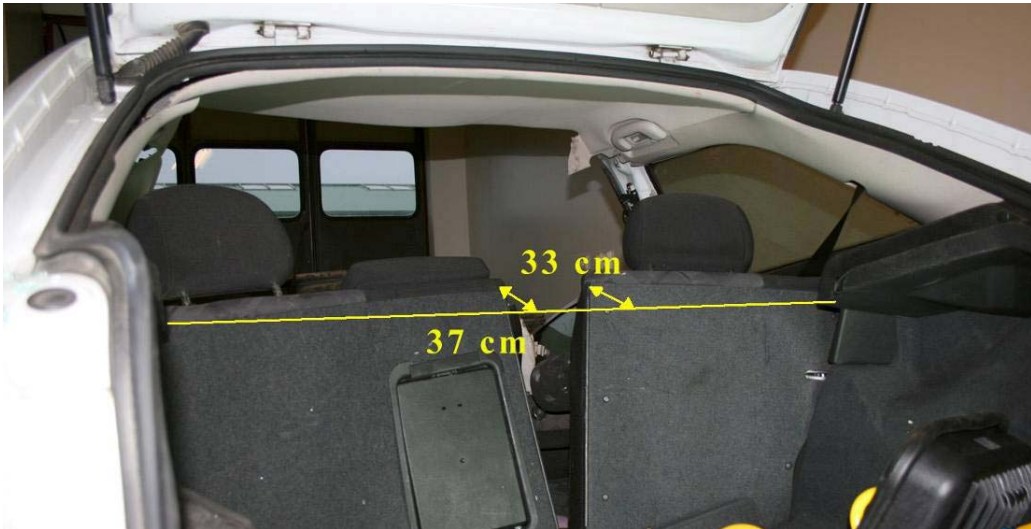
Í Opel fólksbifreiðinni var mikill farangur. Þungar töskur voru í farangursrými og við áreksturinn hentust þær fram á sætisbak aftursætis bifreiðarinnar. Við þetta högg bognaði sætisbakið inn í farþegarýmið og var aflögunin mest í miðjunni að ofan, milli 30 og 40 cm, sjá mynd.

Mynd tekin inn í farangursrými Opel bifreiðarinnar. Aftursætisbökinn bognuðu mikið fram vegna þungs farangurs sem var í farmrými bifreiðarinnar.

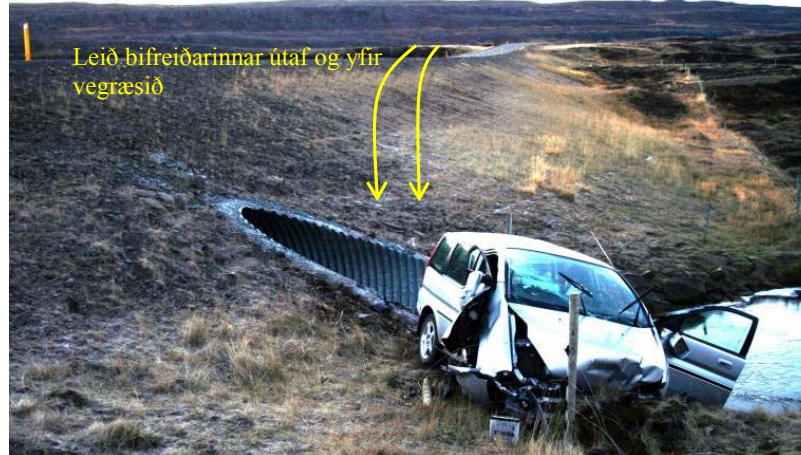
Bifreiðin fór útaf norðan megin við veginn skáhallt niður fláann

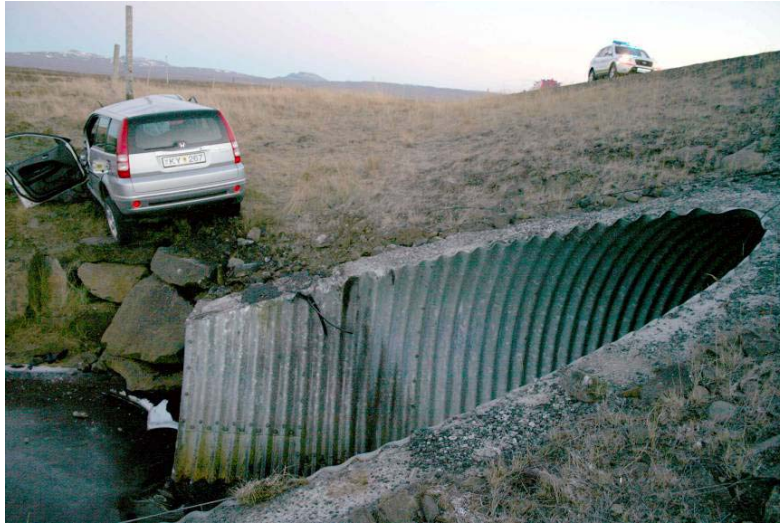
árekstri við þá. Þó þessi hönnun sé álitleg í sjónrænu tilliti er hún hættuleg fyrir ökumenn sem landa utan vegar.

Vegræsið er felld inn í fláa vegarins. Þessi óvarða geil í umhverfi vegarins er hættuleg fyrir ökumenn.

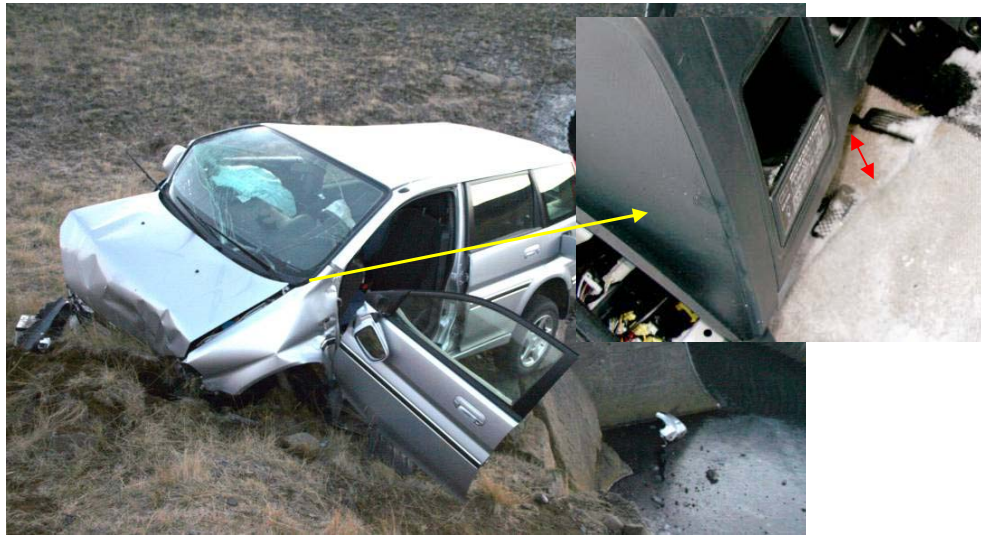
Framendi bifreiðarinnar afmyndaðist mikið við áreksturinn. Mælaborð bifreiðarinnar gekk aftur að ökumanni og gólfíð færðist upp þannig að hemlafetill og bensínjölf námu við gólf eins og sést á minni myndinni.

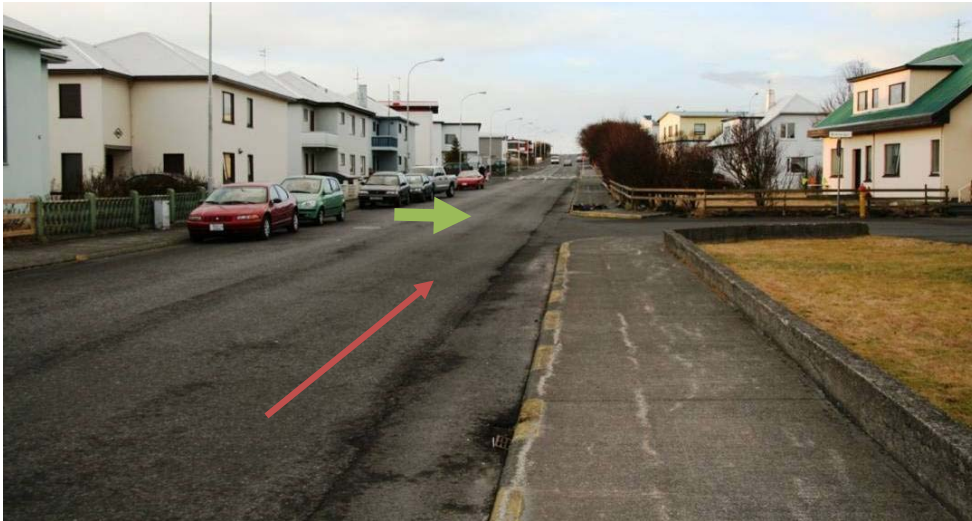
Leið ökumanns suður Vesturgötu (rauð ör) og leið drengsins yfir götuna (græn ör)

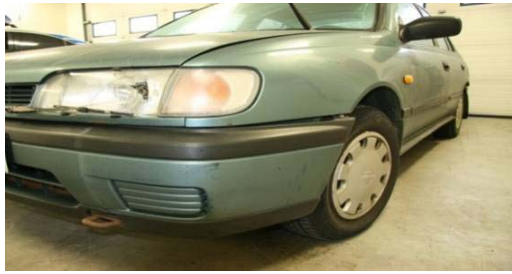
Bifreiðin var af gerðinni Nissan Sunny. Á henni voru för eftir ákeyrslu og efnispræðir úr fatnaði drengsins. Vinstra framljós hennar var brotið og för voru á vélarhlíf og vinstri hurð. Efni úr flíspeysu drengsins voru á rúðupurrkublaði og hliðarspegli vinstra megin á bifreiðinni.

**Brotið vinstra framljós**

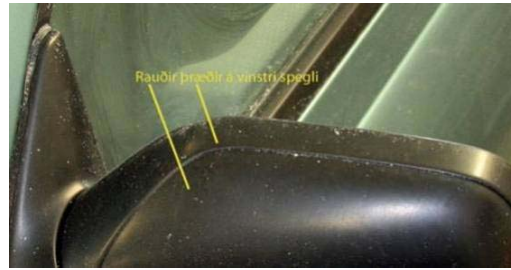
**Efni úr flíspeysu á vinstri hliðarspegli**

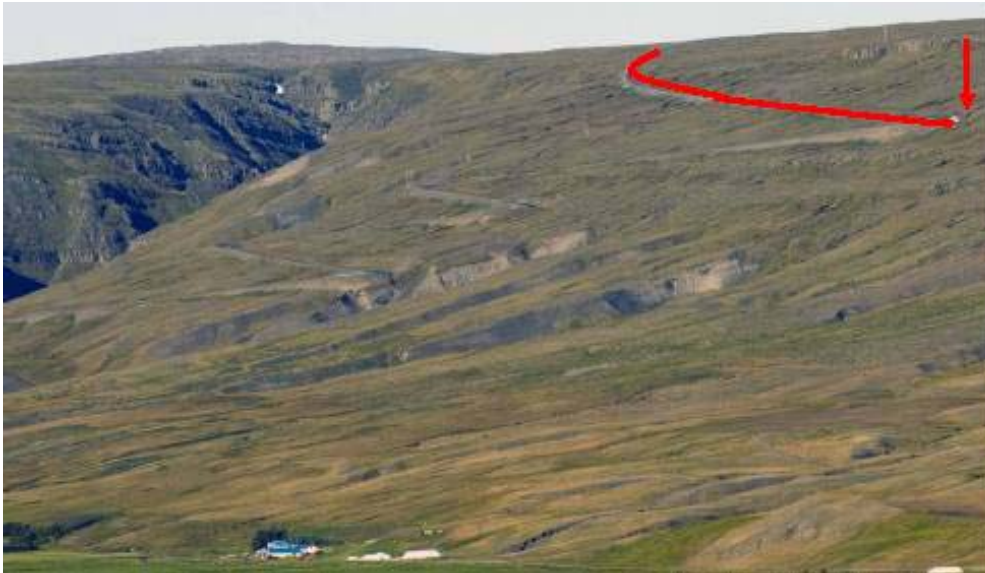
Þegar hópbifreiðin var ofarlega í brekkunni kvaðst ökumaður hafa skipt niður um gír til að hægja á ferðinni vegna beygjunnar sem framundan var. Að auki beitti hann mótorbremsu, handbremsu og fótbremsu. Fljótlega áttaði hann sig á því að hann hafði ekki næga hemlakrafta til að stöðva bifreiðina og lét hann farþega vita að hemlar væru ekki í lagi og leitaði að heppilegum stað til að aka útaf. Samkvæmt ökuritaskífu var bifreiðin á um 60 km/klst. hraða þegar hún kom í brekkuna og 38 km/klst hraða þegar útafaksturinn varð.

**Mynd 1.** Bessastaðabrekka. Í aðdraganda fyrstu beygju (sjá rauða línu) var bifreiðin hemlalaus og bílstjórinn sá þann kost vænstan að aka bifreiðinni útaf. Lóðréttan örinn vísar á hvítan blett, hópbifreiðina.

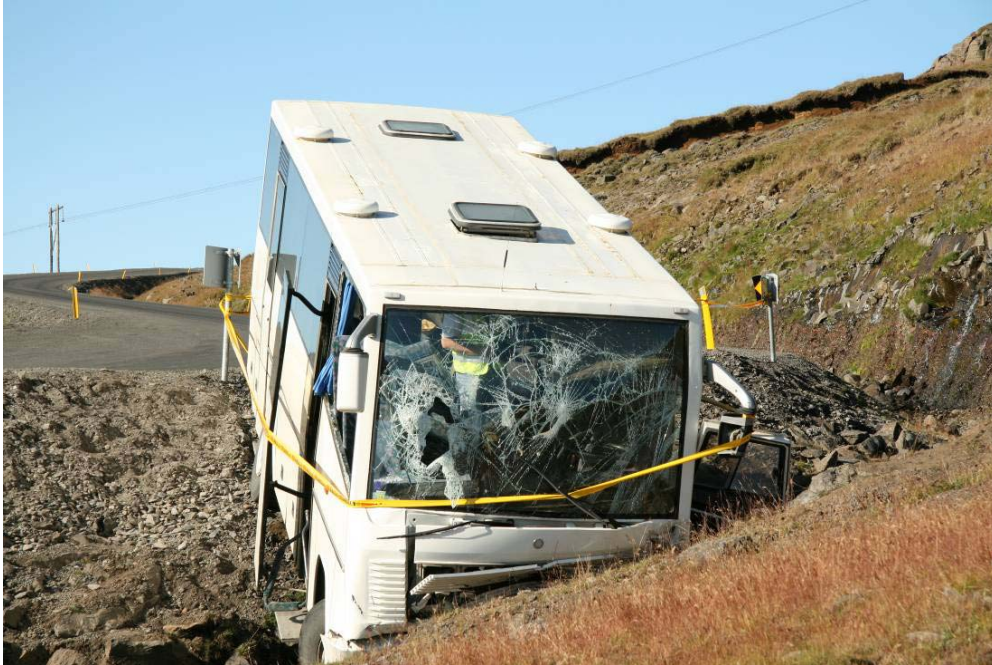
Þegar bílstjórinn kallaði að hópbifreiðin væri hemlalaus greip um sig ótti hjá farþegunum. Sumir þeirra stóðu upp og reyndu að komast út úr bílnum. Að minnsta kosti einn farþegi stókk út á ferð með þeim afleiðingum að hann fótbrotnaði. Margir stóðu þegar útafaksturinn varð og köstuðust þeir framarlega í bílinn þegar hann stöðvaðist á klöpp utan við veginn (mynd 2).

**Mynd 2. Bifreiðin lenti í árekstri við klöpp og við það köstuðust margir farþegar fram í bílinn.**

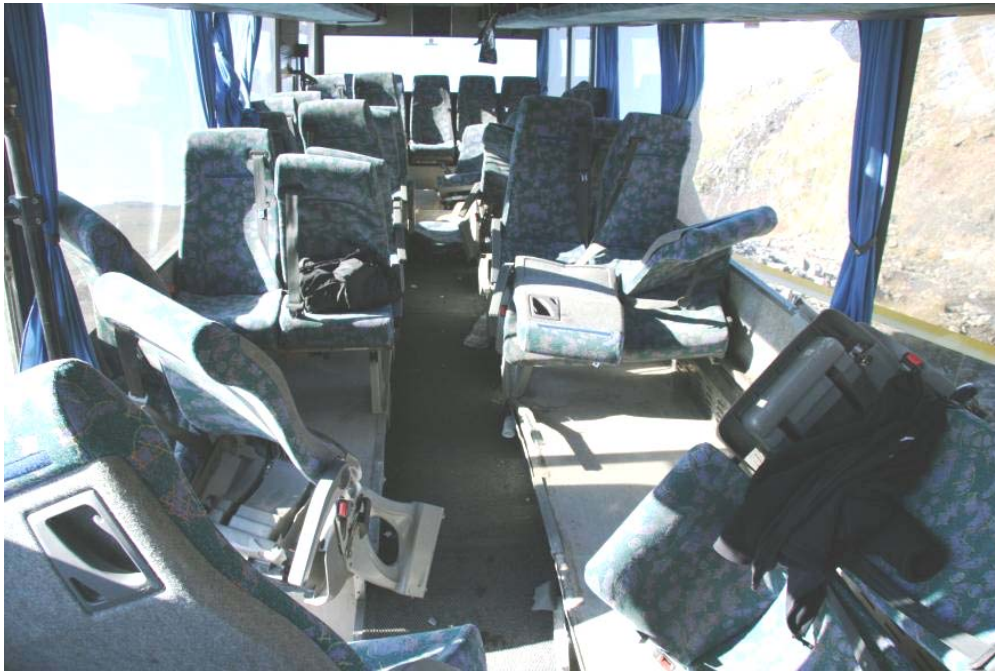
Við áreksturinn losnuðu fjórir sætisbækkir í hópbifreiðinni alveg og tólf færðust úr stað.

**Mynd 3. Horft aftur í hópbifreiðina. Sætisbækkir losnuðu þar sem festingar voru ekki tryggar.**

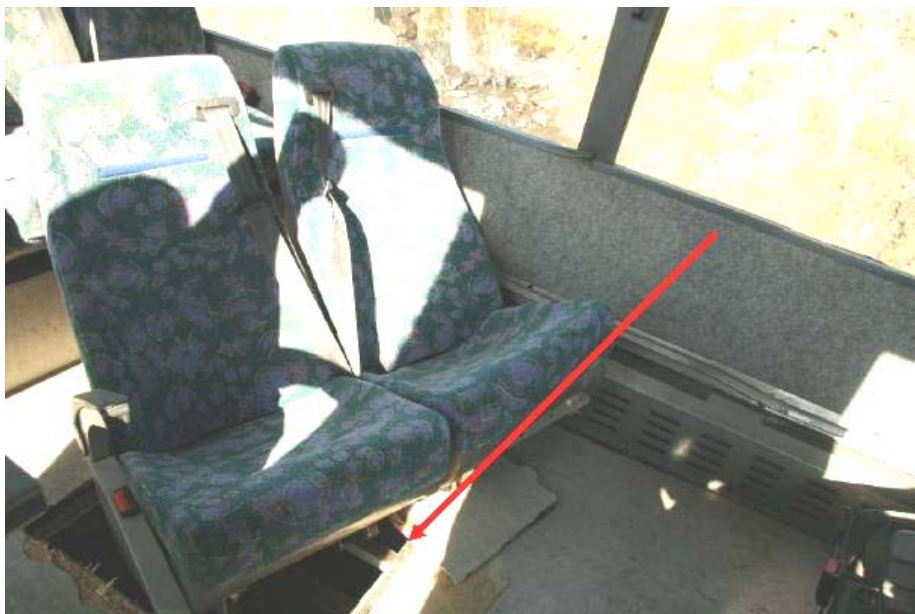
Mynd 4. Hér má sjá hvernig sæti hafa rifnað í heilu lagi uppúr gólfinu

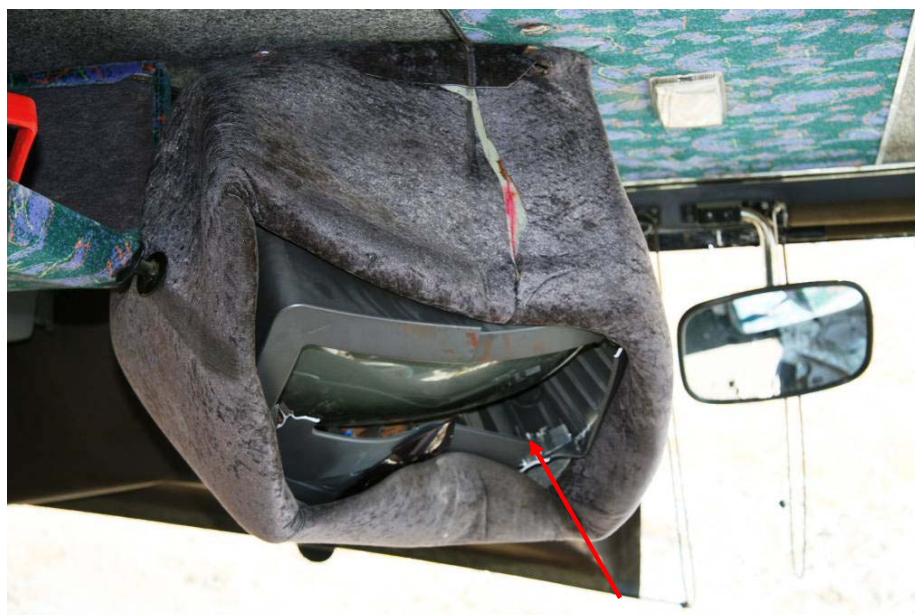
Mynd 5. Einn farþegi lenti á sjónvarpinu þegar hann kastaðist fram við áreksturinn

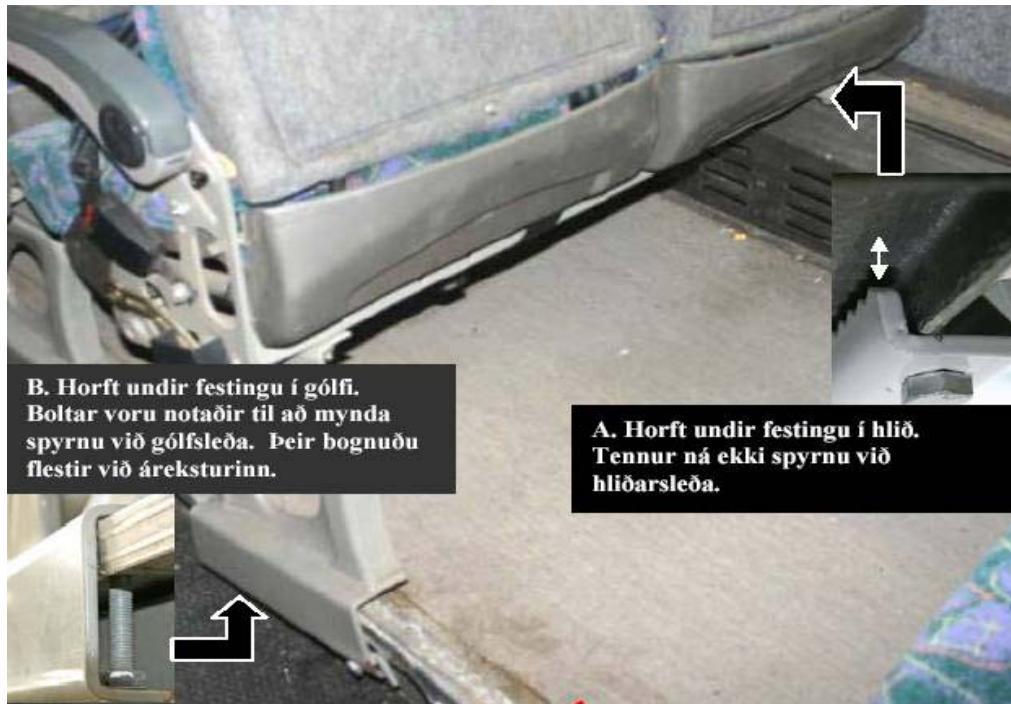
Skipt hafði verið um sæti í bifreiðinni frá því hún kom ný frá framleiðanda. Festingar nýju sætanna pössuðu ekki við sleða fyrir sætafestingar yfirbyggingarinnar. Vegna ófullnægjandi festinga við yfirbyggingu færðust sætaraðir til og losnuðu við aukið álag þegar slysið varð.

Mynd 6. Sæti runnu fram við áreksturinn þar sem festingar sætanna pössuðu ekki við festingar yfirbyggingarinnar.
