Skýrsla Rannsóknarnefndar umferðarslysa 2006

Júlí 2007

Rannsóknarnefnd umferðarslysa

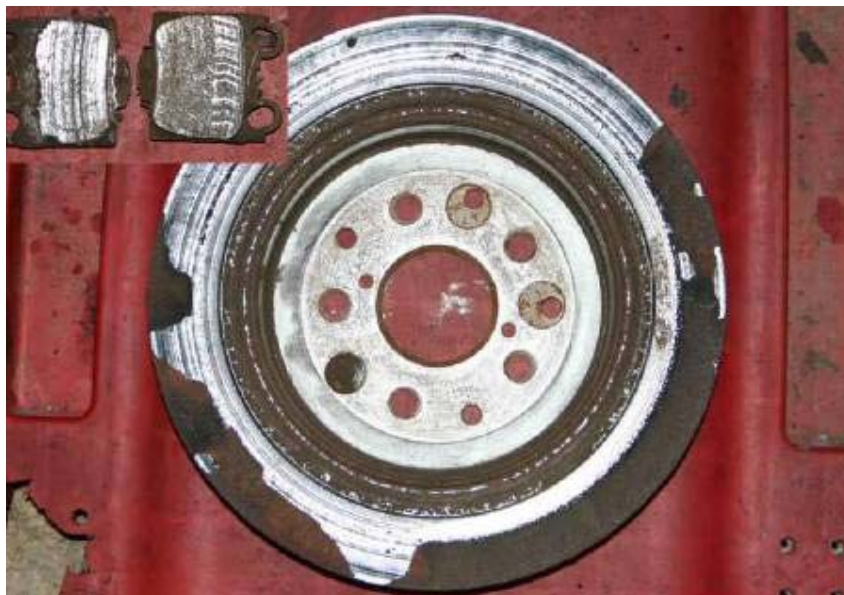
Mynd af mikið ryðguðum hemladisk. Mynd fengin frá Fræðslumiðstöð bílgreina.

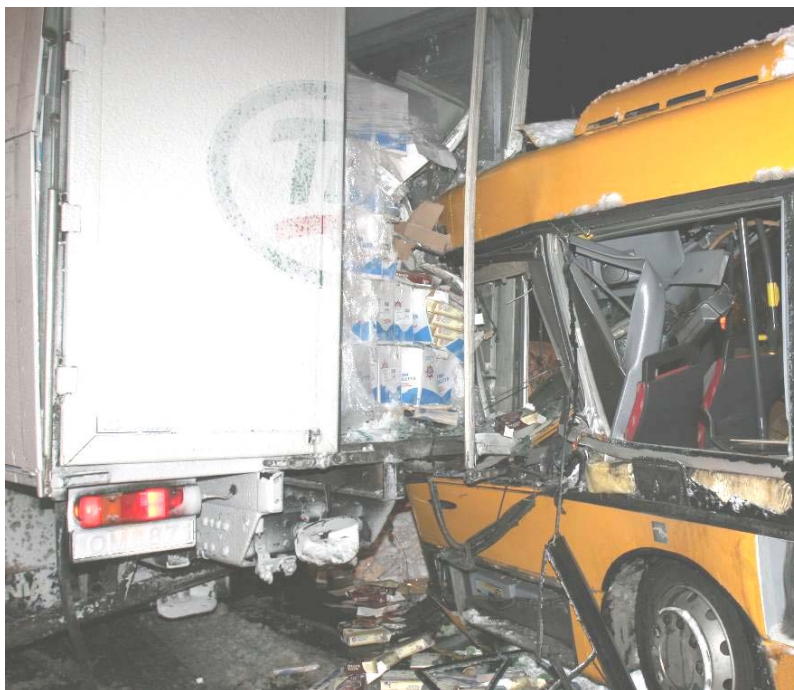
Kassi vörubifreiðarinnar gekk langt inn í ökumannsrými strætisvagnsins.

Samkvæmt bíltæknirannsókn sem framkvæmd var á ökutækjunum fannst ekkert athugasvert við hjóla- og stýrisbúnað strætisvagnsins og ekkert sem benti til að bilun í strætisvagninum hafi átt þátt í slysinu. Engin ummerki voru sjáanleg um hemlun strætisvagnsins. Kassi

vöruflutningabifreiðarinnar gekk langt inn í ökumannsrýmið og bera meiðsli hins látna þess vitni. Neðsti hlut kassans var í 117 cm hæð frá götu og neðri brún framrúðu strætisvagnsins í 125 cm hæð.

Styrkleiki efri hluta framenda strætisvagnsins er afar lítil og ljóst að höggið lenti á mjúkan hluta framenda strætisvagnsins. Vegna þessa varð aflögun inn í ökumannsrými umtalsverð þrátt fyrir lítinn hraða.

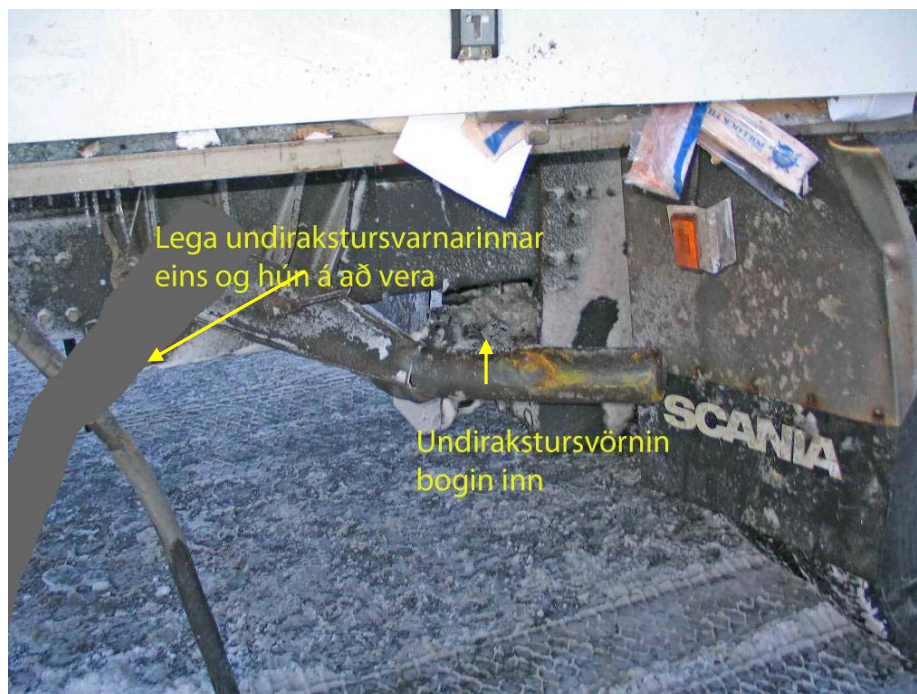
Festingar afturvarnar vörubifreiðarinnar gáfu sig við áreksturinn. Vörubifreiðin er fyrst skráð árið 2005 og hér því um nýlega bifreið að ræða. Í stoðriti við skoðunarhandbók ökutækja er tekið fram að jafnaði skuli vera að minnsta kosti þrjú boltar í hvorn grindarbita. Umrædd undirvörn var fest með tveimur boltum, öðrum með ró og hinn var með splitti. Í skýrslu um bíltæknirannsóknina kom fram að boltinn með rónni var laus vinstra megin og splittunin var með þeim hætti að hún gat auðveldlega losnað. Þverbíti afturvarnarinnar bognaði einnig, sjá mynd hér að neðan. Styrkur afturvarnarinnar var undir lágmarksröfum reglugerðar um gerð og búnað ökutækja.

Undirakstursvörn vörubifreiðarinnar bognaði og festingarnar gáfu sig.

- Veikindi og lyfjanotkun skertu færni ökumanns til aksturs og leiddu til þess að hann missti stjórn á bifreiðinni
- Styrkur og ástand afturvarnar vörubifreiðarinnar var ófullnægjandi
- Strætisvagnar eru vanbúnir aftanáakstri við vörubifreiðar

Rannsóknarnefnd umferðarslysa leggur til að Umferðarstofa beini því til skoðunarstöðva að skoða mjög vel við eftirlit sitt hvort undirvarnir bifreiða standist kröfur sem til þeirra eru gerðar.

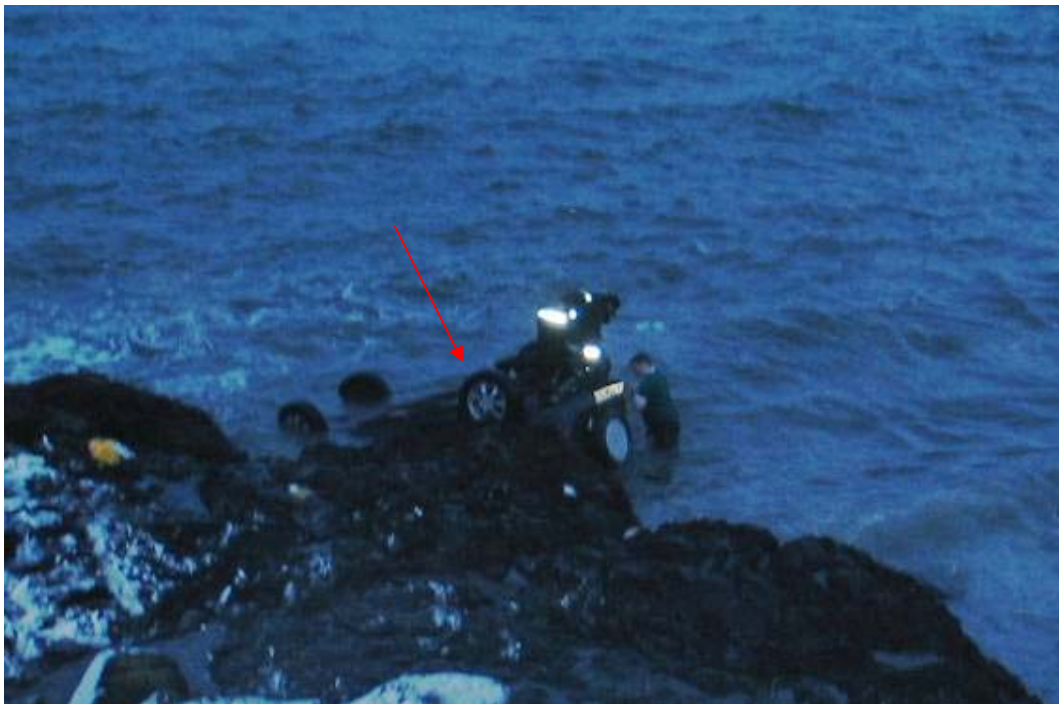
Ökumaður ók Hnífsdalsveg í átt að Ísafirði en missti stjórn á bifreið í beygju og ók útaf. Á veginum voru 34 metra skriðför eftir bifreiðina sem lágu frá hægri til vinstri miðað við akstursstefnu. Er ljóst að ökumaður missti skyndilega stjórn á bifreiðinni og en hún hafnaði í flæðarmáli neðan við veginn og var á hvolfi í sjónum þegar að var komið.

Örin bendir á bifreiðina á hvolfi í fjöruborðinu.

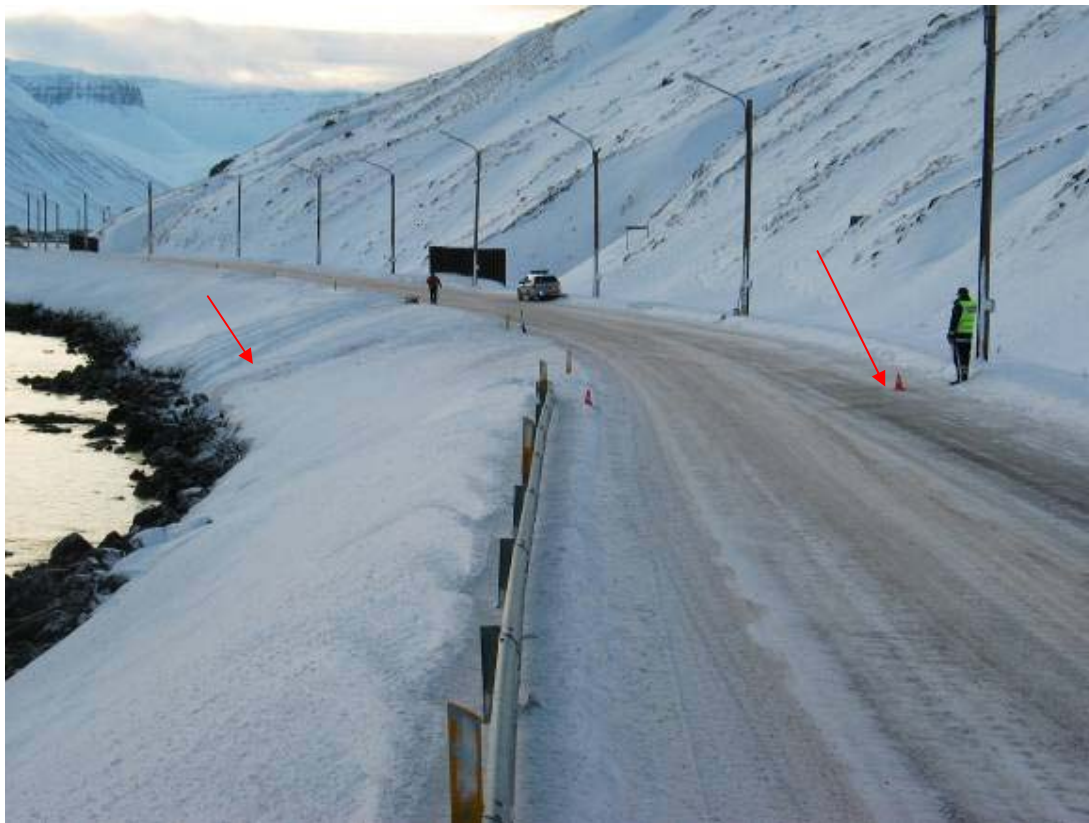
Mikil hálka var á veginum þegar slysið varð og nokkur vindur. Hámarkshraði á Hnífsdalsvegi er 80 km/klst. Lýsing er á veginum og vegrið við beygjuna að hluta til en ekki á þeim stað sem bifreiðin fór útaf.

Örvarnar benda á upphaf og enda skriðfara bifreiðarinnar. Nokkuð bratt er fram af vegbrúninni þar sem bifreiðin fór útaf og valt í fjörunni.

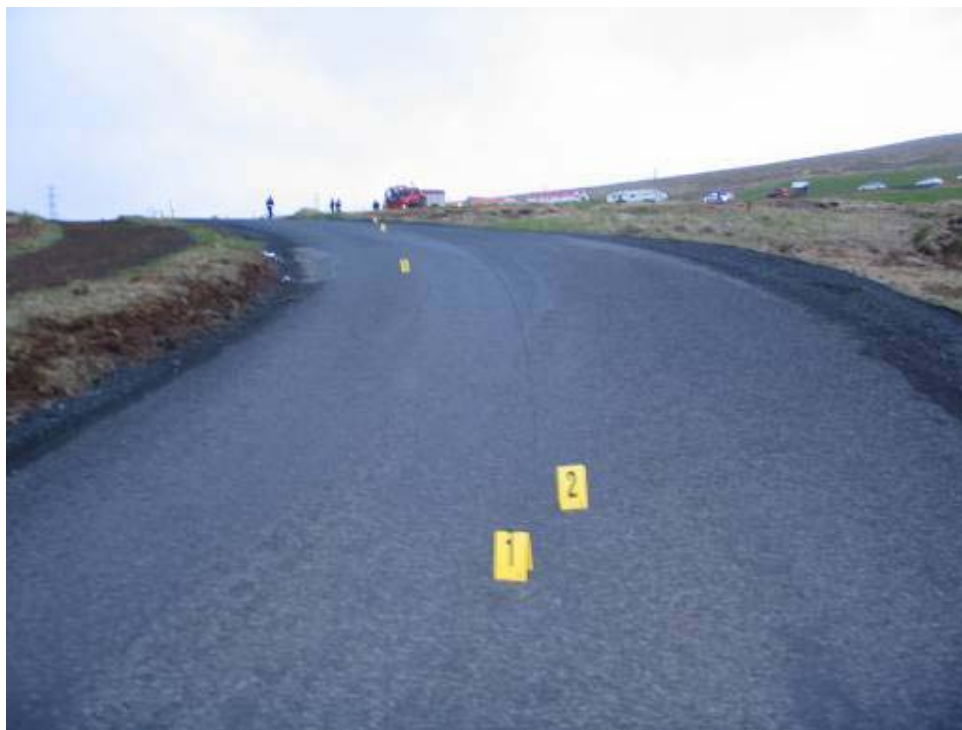
Á veginum voru ummerki eftir bifreiðina, skriðfór í krappri vinstri beygju þar sem ökumaður missti stjórn á bifreiðinni og lenti utan vegar með fyrrgreindum afleiðingum.

Upphaf skriðfara. S-beygjan liggur fyrst til vinstri eins og sést á myndinni en síðan til hægri þegar komið er upp brekkuna.

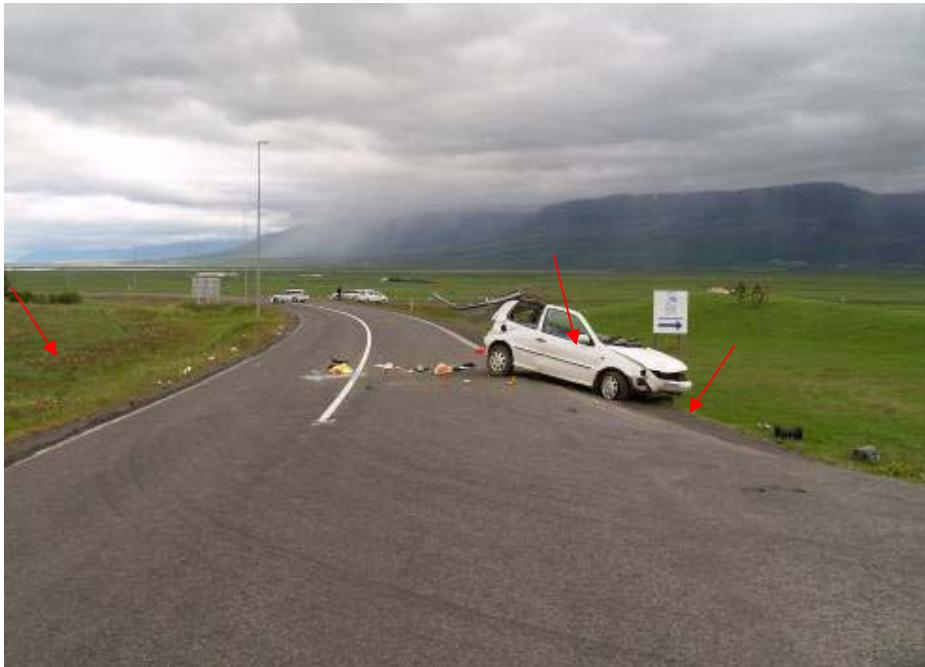
Horft eftir Hringveginum á bifreiðina á vettvangi. Örvarnar þrjár vísa á staði sitt hvoru megin við veginn þar sem farþegar lágu sem köstuðust út úr bifreiðinni.

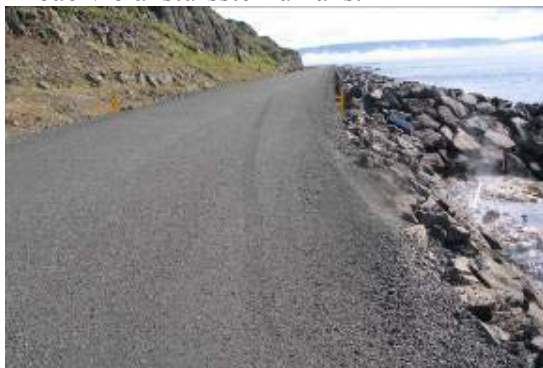
Mynd tekin frá þeim stað sem maðurinn lá í átt frá þar sem bílinn kom frá. Á myndinni sjást hemlaför eftir bifreiðina.

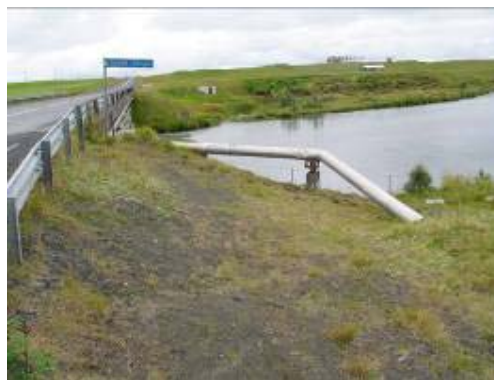
Mynd af hitaveiturörinu sem ökumaðurinn og bifhjólið lentu.

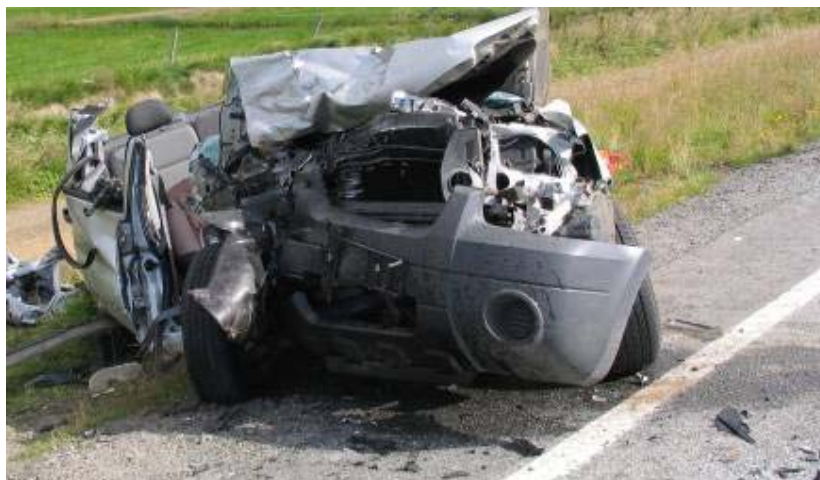
Farþegarými bifreiðarinnar var mjög illa farið eftir áreksturinn.

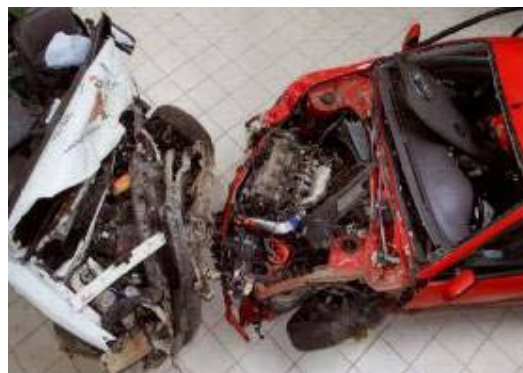
Ákoma bifreiðanna var undir u.þ.b. 45° horni þar sem framendi fólksbifreiðarinnar lenti á vinstra framhorni sendibifreiðarinnar, sjá mynd hér til hliðar. Þetta olli ójafnri álagsdreifingu á burðarvirki sendibifreiðarinnar með þeim afleiðingum að aflögun inn í farþegarými hennar hjá ökumanni varð umtalsverð. Ökumaður sendibifreiðarinnar lést samstundis vegna fjöläverka. Hann var með öryggisbeltið spennt og öryggispúði í stýrinu blés út. Öryggisbúnaðurinn náði ekki að vernda ökumanninn vegna aflögunarinnar.

Fyrsta ákoma ökutækjanna. Mynd fengin úr skýrslu FMB.

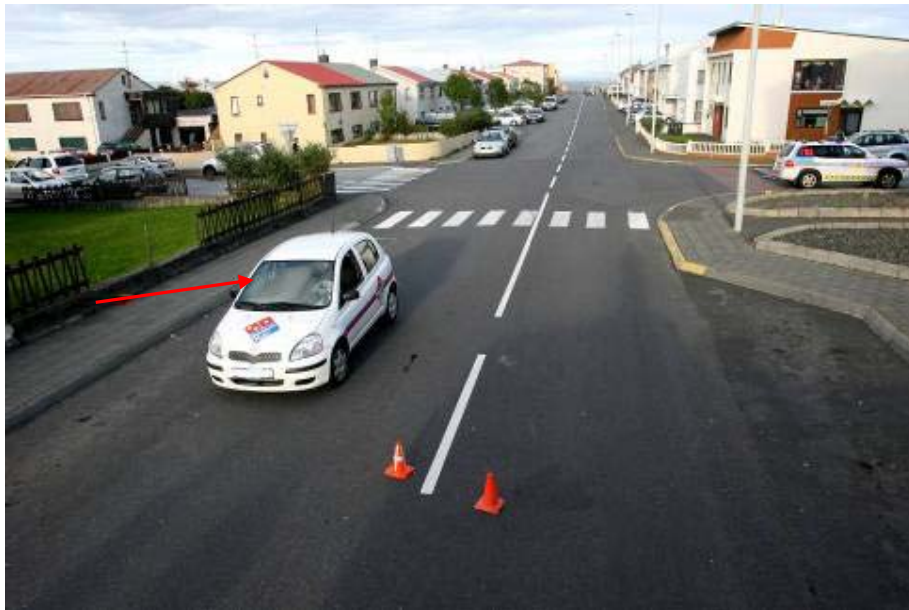
Gönguleið konunnar yfir Faxabraut var ekki eftir merktri gangbraut þó ein slík væri nokkru neðan við staðinn þar sem konan fór yfir (sjá mynd). Virðist sem konan hafi gengið út á götuna án tillits til umferðar.

Mynd af vettvangi. Örin sýnir hvar konan hefur gengið yfir Faxabraut, ofan við merkta gangbraut.

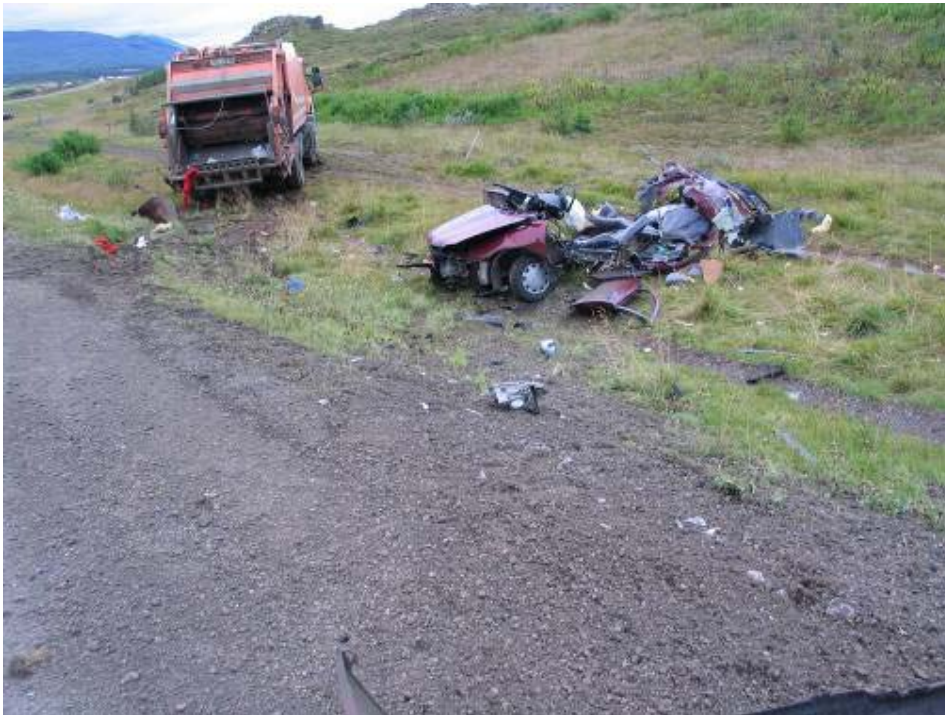
Mynd af slysavettvangi. Fólksbifreiðin gjöreyðilagðist í árekstrinum.

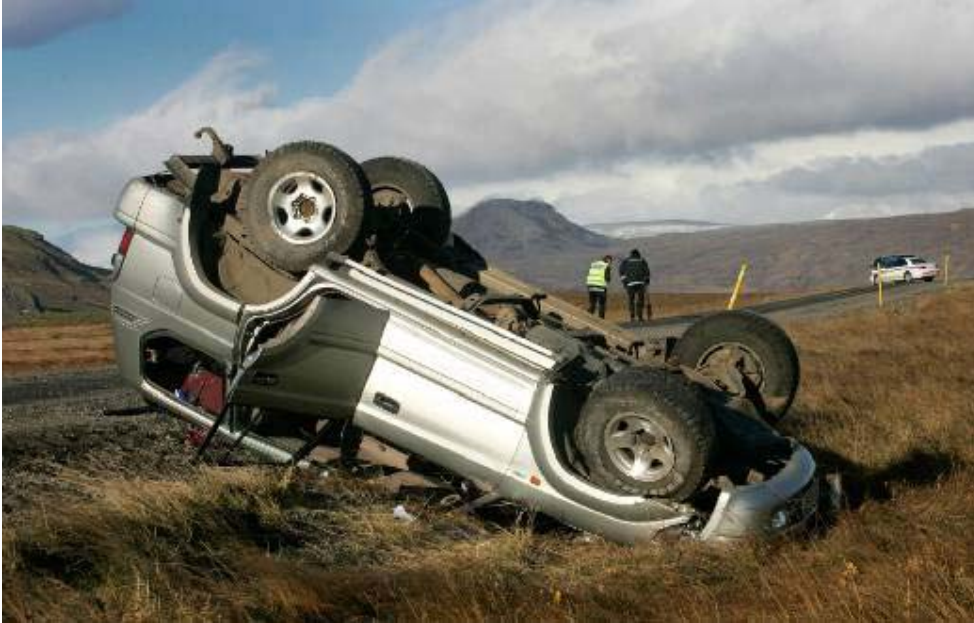
Mynd af jeppabifreiðinni. Farþegarými var ekki mikið laskað.

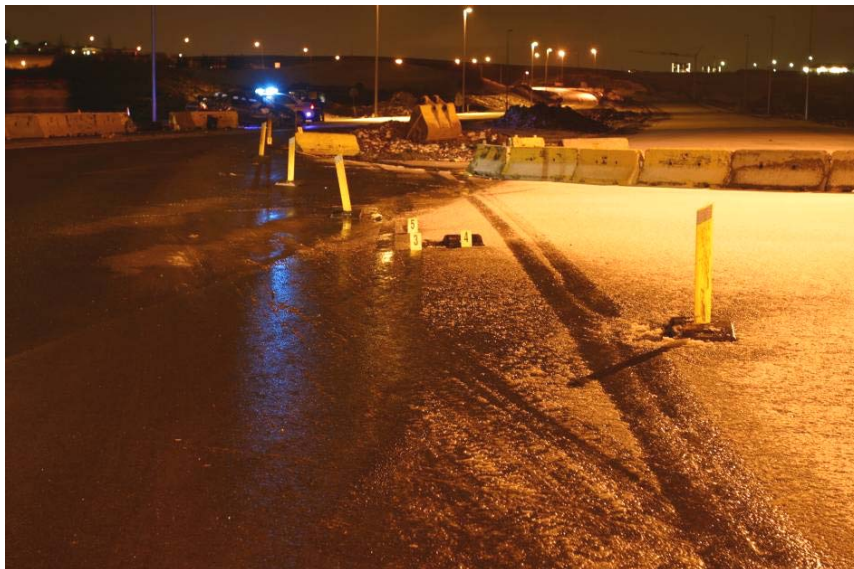
Mynd af vettvangi. För voru eftir bifreiðina þar sem þrengingin var.
Ökumaður náði ekki beygjunni, ók yfir vegstiku og ók á steinblokkir.

Þegar ökumaður kom að þrengingunni var hann á of miklum hraða. Hann náði ekki beygju til vinstri yfir á vestari akreinina, ók niður vegstiku og skall á nokkrum steinblokkum sem notaðar voru til að þrengja akreinarnar. Bifreiðin fór í loftköstum á steinblokkirnar, valt, en endaði á hjólunum. Við veltuna fór farþegi í framsæti að hálfu út úr bílnum og hlaut mikla höfuð- og brjóstholsaverka sem drógu hann til dauða. Hann notaði ekki bílbelti. Ökumaður og farþegi í aftursæti slösudust lítillga. Þeir notuðu bílbelti. Loftpúðar í bifreiðinni blésu út. Rannsókn leiddi í ljós að ökumaður var drukkinn.

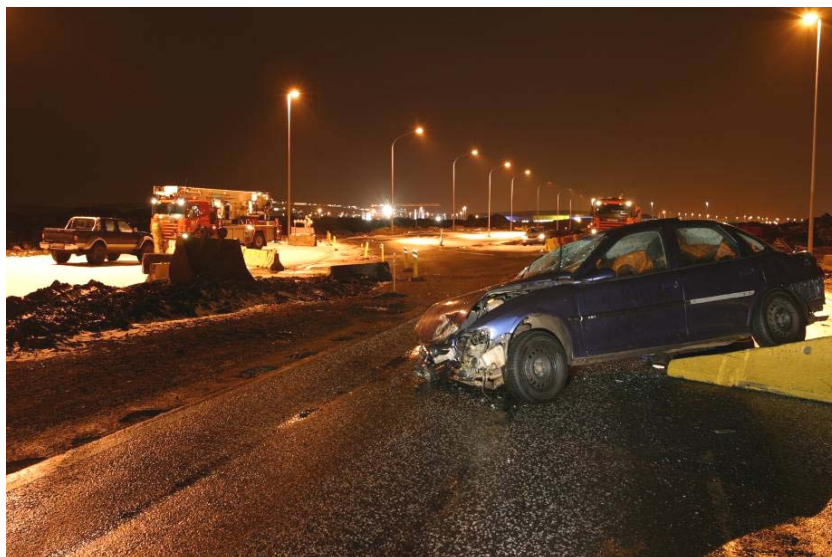
Bifreiðin valt en hafnaði að lokum á hjólunum á steinblokk á vesturakreininni.

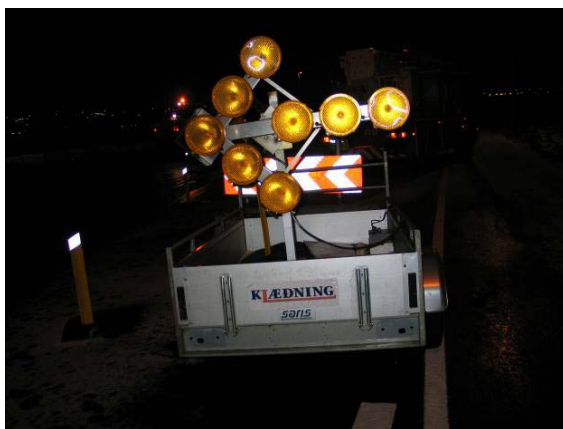
Blikkljós á stefnuör blikkuðu ekki. Geymirinn var rafmagnslaus

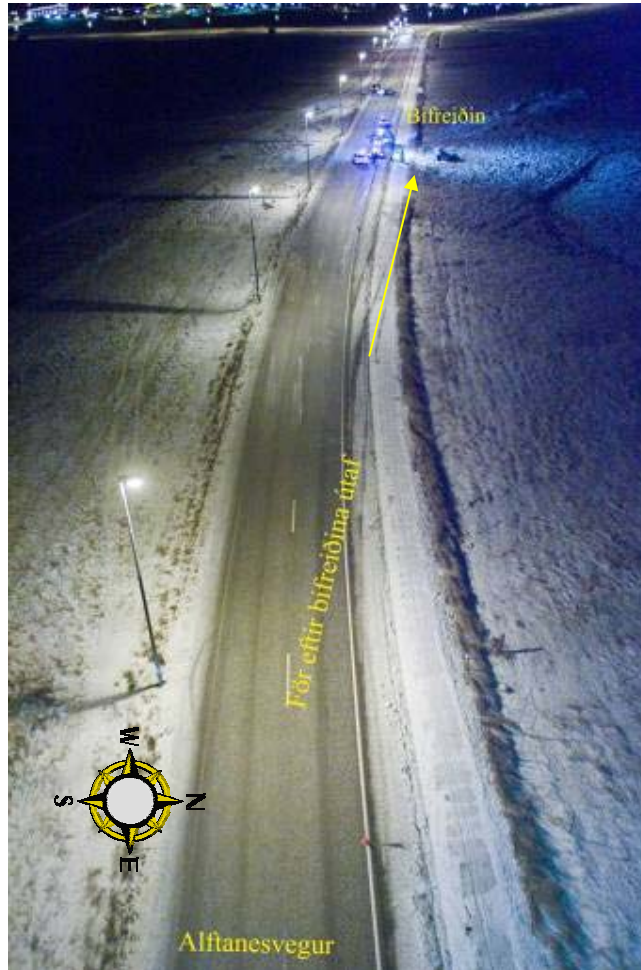
Horft vestur Álftanesveg í akstursstefnu ökumanns Toyota bifreiðarinnar. Bifreiðin fór útaf hægra megin, yfir göngustíg, í gegnum girðingu, valt í grýttum móa og við það kom upp eldur í henni.

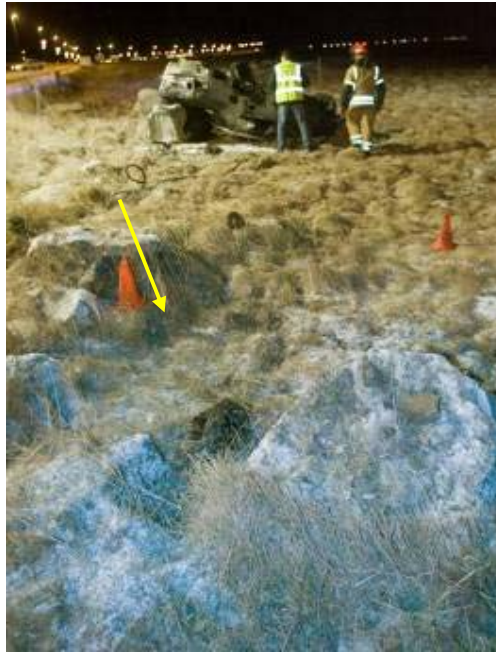
Örin vísar á grjót sem fólksbifreiðin fór yfir
