SKÝRSLA UM FLUGSLYS

M-01107/AIG-04

**TF-GUN
Cessna 180 Skywagon
Selfossflugvöllur
7. febrúar 2007**

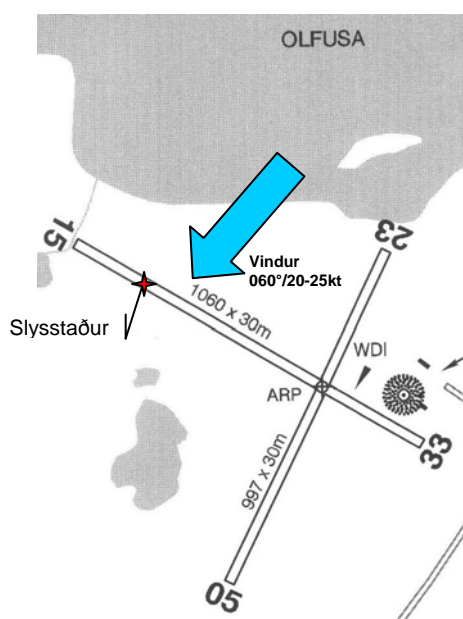
Á myndinni að neðan má sjá staðinn þar sem vélin stöðvaðist og vindátt og vindstyrk (mælt 30 mínútum eftir slysið).

Mynd 1: Slysstaður og vindátt

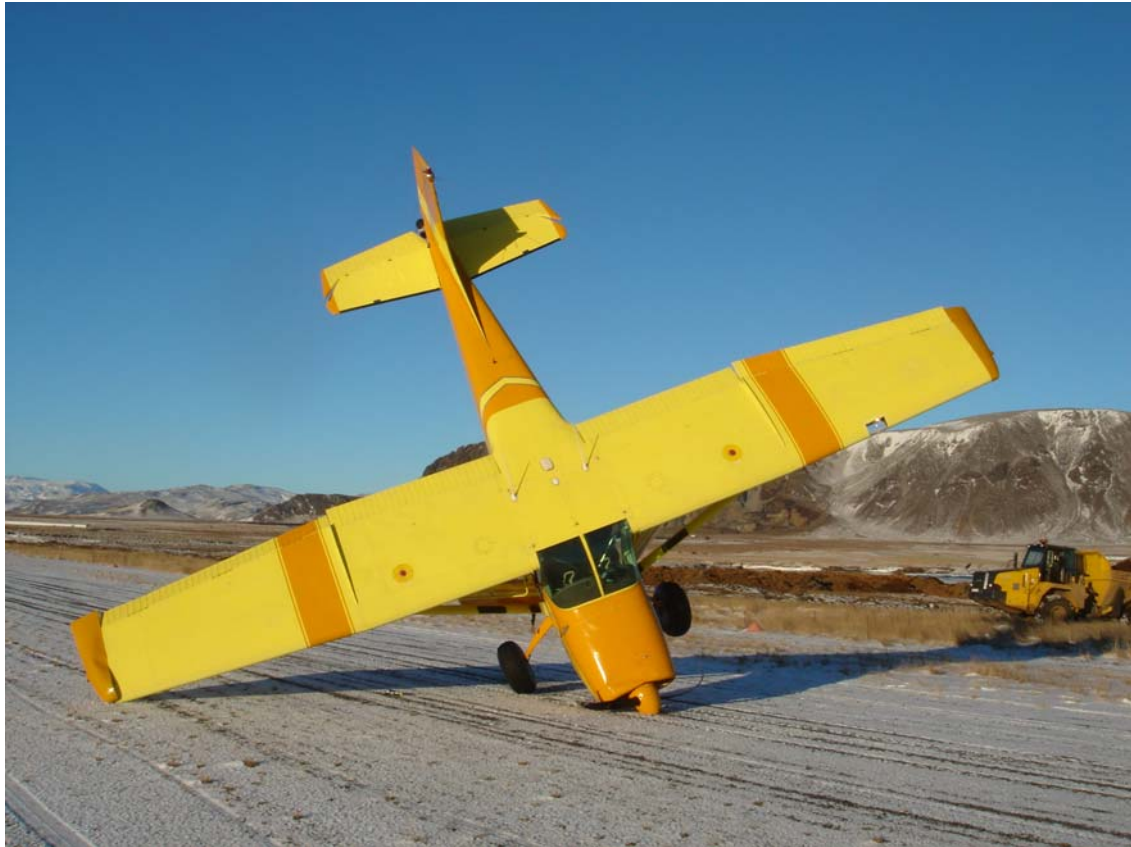
Flugmaðurinn dró afl af hreyfli og endaði flugvélin eins og mynd 2 hér að neðan sýnir. Flugvélin skemmdist á loftskrúfu, snarkollu (spinner), vélarhlíf og hægri vængenda.

Mynd 2: Lokastaða flugvélar
