SKÝRSLA UM ALVARLEGT FLUGATVIK

Hreyfill missti afl

M-01607/AIG-06

TF-FAC
Bellanca 8KCAB
Við Melgerðismela í Eyjafirði
28. mars 2007

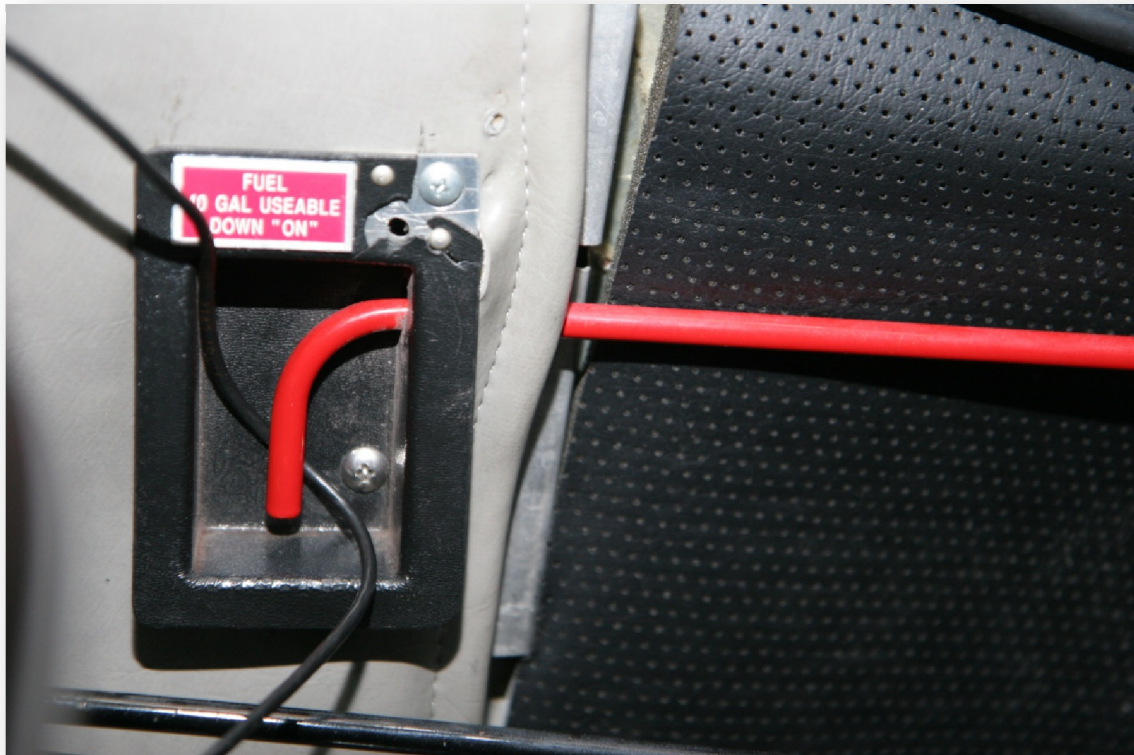
Þann 28. Mars 2007 var einkaflugmaður að fljúga á flugvélinni TF-FAC í lágflugi yfir flugvöllinn á Melgerðismelum. Þegar flugvélin var í um það bil 50 feta hæð yfir flugbraut 22 fannst flugmanninum að snúra, sem tengd var úr farsímanum² hans í heyrnatólin, hafi flækst í einhverju og togaði hann því kröftuglega í snúruna. Skömmu eftir það missti hreyfill flugvélarinnar skyndilega afl. Hraði flugvélarinnar var þá að sögn flugmannsins um það bil 120 hnútar. Flugmaðurinn beindi flugvélinni þá upp og náði um það bil 200 feta hæð. Hann ákvað þá að nauðlenda flugvélinni á vegi sem framundan var (Eyjafjarðarbraut) og tókst landingin vel. Eftir landinguna tók flugmaðurinn eftir því að skrúfað hafði verið fyrir eldsneytiskranann að mestu og taldi hann sig í ógáti hafa skrúfað fyrir eldsneytiskranann með því að krækja ofangreindri snúru í hann og líklega lokað fyrir kranann með því að toga í snúruna.

Á myndinni hér að neðan má sjá hvernig snúran hefur líklega krækst í kranann.
