SKÝRSLA UM FLUGSLYS

**BEECH KING AIR B200 HLEKKTIST Á Í FLUGTAKI
Á REYKJAVÍKURFLUGVELLI**

M-00207/AIG-02

**TF-FMS
Flugmálastjórn Íslands
Beech King Air B200
Reykjavíkflugvöllur
11. janúar 2007**

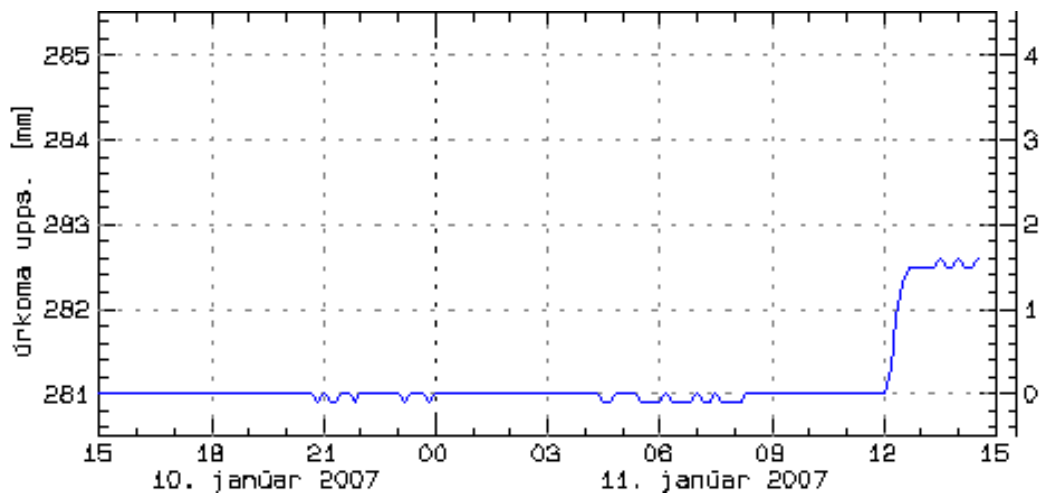
Við rannsóknina mátti lesa af veðurupplýsingum frá Veðurstofu Íslands fyrir Reykjavíkurlflugvöll að úrkoman hófst um kl. 12:00 (sjá mynd 1).

Mynd 1: Úrkoma á Reykjavíkurlflugvelli

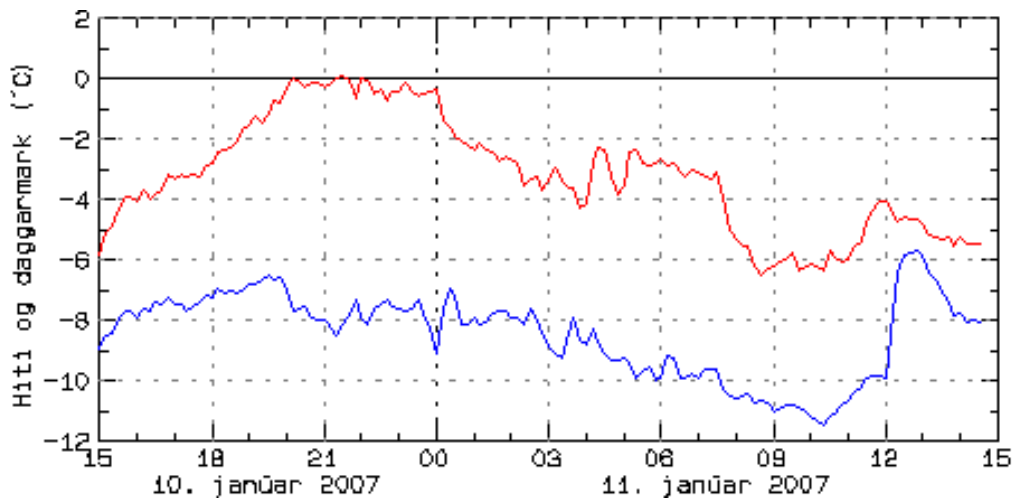
Hitastig mældist um það bil -5 gráður og daggarmark -6 gráður (sjá mynd 2).

Mynd 2: Hit (rauð lína) og daggarmark (blá lína) á Reykjavíkflugvelli

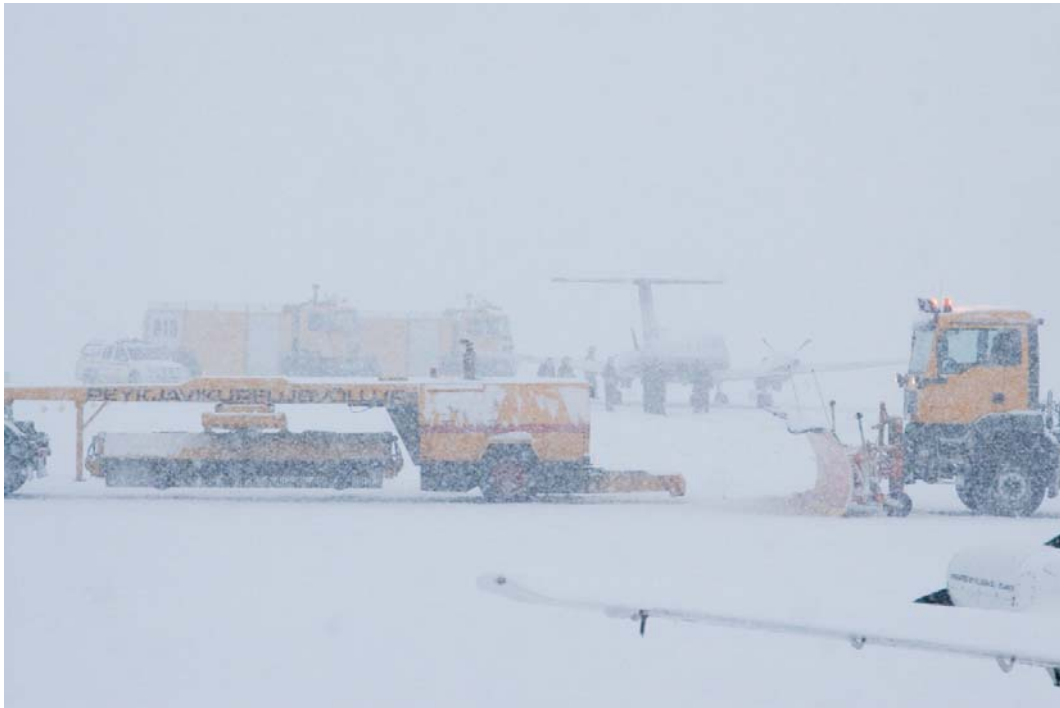
Á mynd 3 má sjá skyggni 2-3 mínútum eftir slysið. Myndin er tekin um það bil 150 metrum frá flugvélinni.

Mynd 3: Skyggni og úrkoma um það leyti er slysið varð

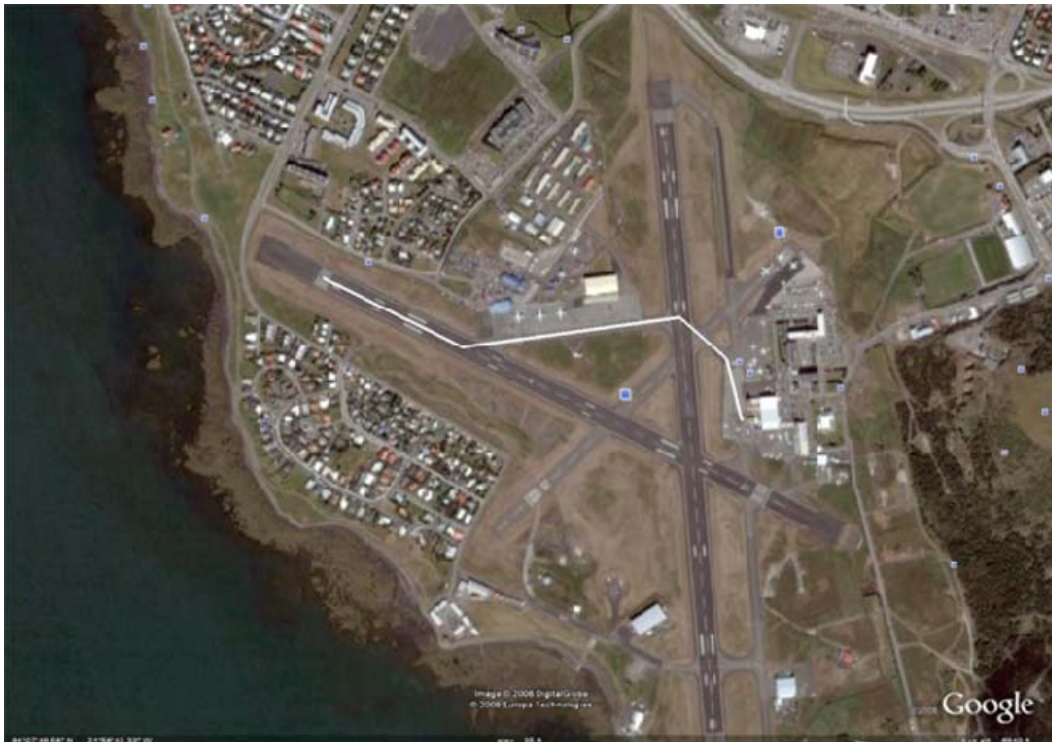
Mynd 4: Leið sem flugvélinni var ekið frá skýli nr. 8 og í brautarstöðu

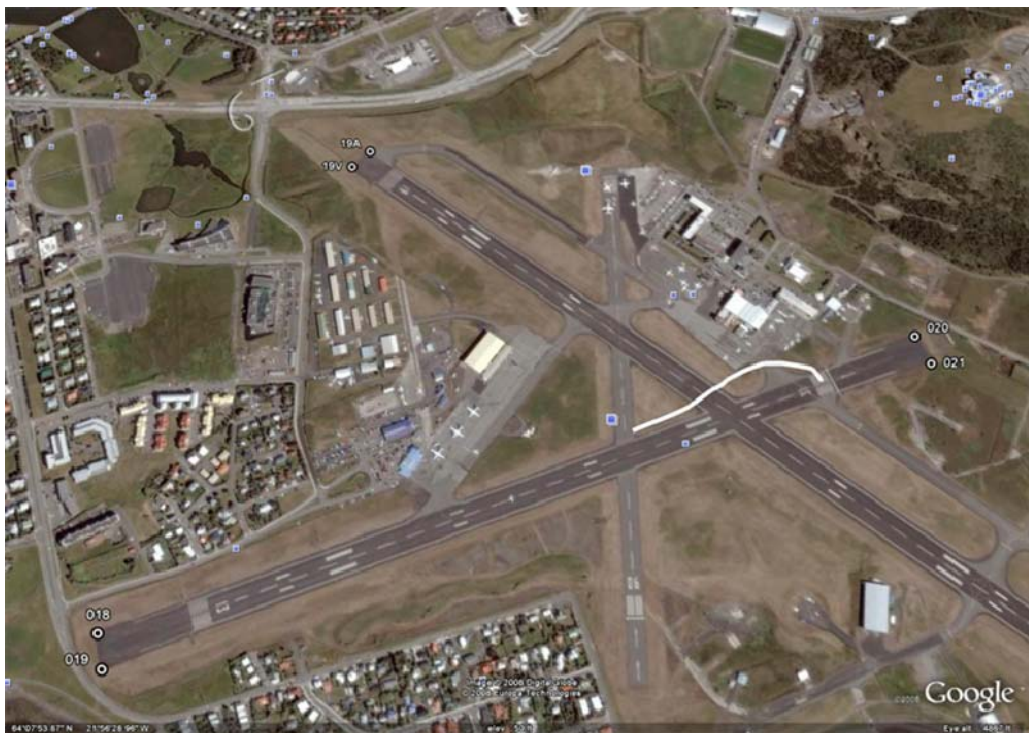
Við vettvangsrannsókn reyndist ekki unnt að ákvarða feril flugvélarinnar á flugbrautinni en greinileg ummerki voru að finna utan flugbrautarinnar og mátti sjá að flugvélin hafði lyfst af flugbrautinni og lent utan hennar. Samkvæmt ummerkjum utan flugbrautarinnar mátti sjá að vinstri vængurinn snerti jörðina. Á mynd 5 má sjá feril flugvélarinnar (utan brautar á jörðu) miðað við GPS punkta sem teknir voru af förum við vettvangsrannsókn.

Mynd 5: Merkjanlegur ferill flugvélarinnar
