# SKÝRSLA UM FLUGSLYS

Brotlending eftir stjórnmissi í hægflugi.

M-03207/AIG-16

TF-OND

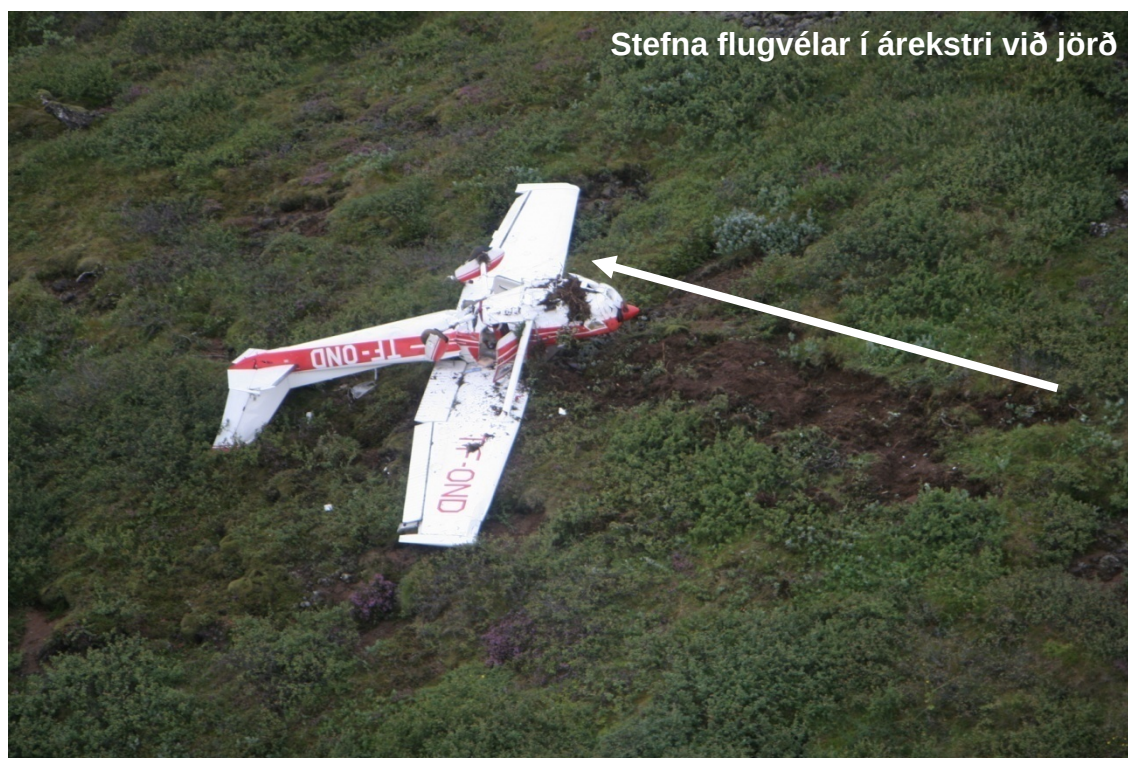
Flugvélin staðnæmdist í hrauninu á hvoli eins og sjá má á myndinni hér að neðan. Flugkennarinn dró blöndustilli út og slökkti á höfuðrofa. Flugmennirnir voru einungis með lendarólar spenntar og voru að eigin sögn mjög snöggir að koma sér út úr flugvélinni þar sem hurðir höfðu opnast við brotlendinguna. Flugneminn skreið aftur inn í flugvélinni til að ná í sjúkrakassa. Flugkennarinn fór einnig inn í flakið til að ná í GPS tæki og töskuna sína sem farsíminn hans var í.

**Mynd 1: Flak TF-OND á slysstað.**

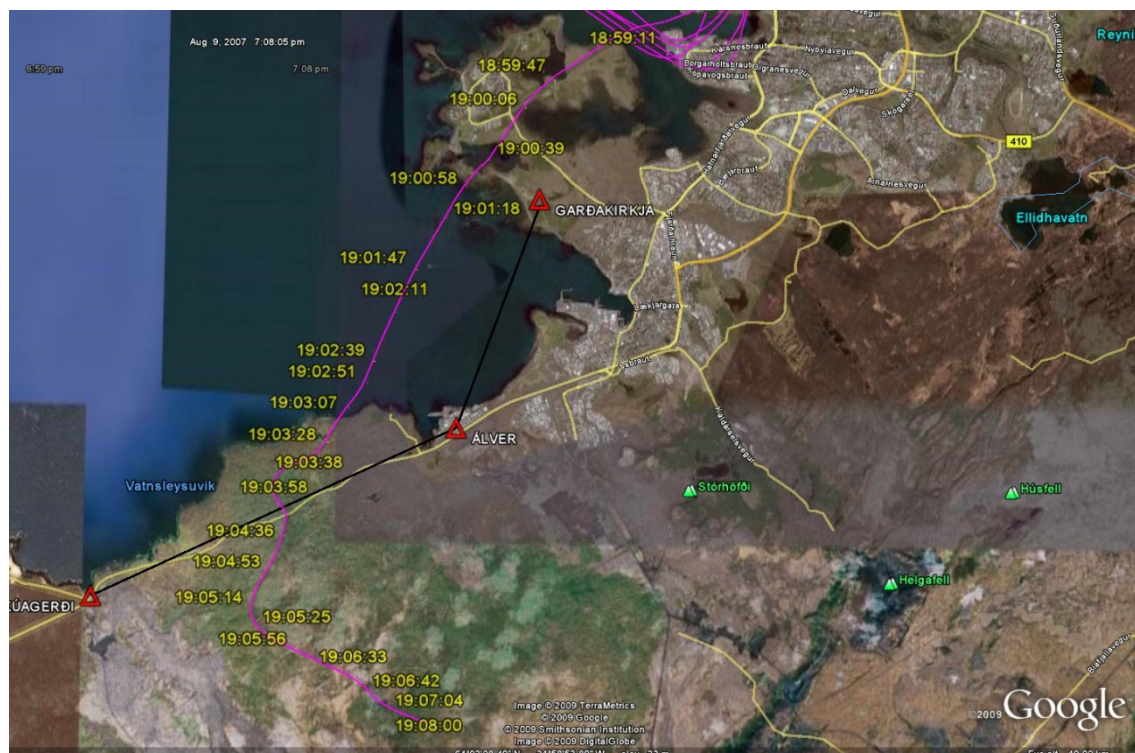
Flugvélin var búin Mode A ratsjársvara og fengust því ekki upplýsingar um flughæð flugvélarinnar úr ratsjárkerfi Flugstoða. Hins vegar kom flugvélin fram á endurvarpsratsjá (primary radar) í hluta flugsins en ekki nægjanlega oft til að hægt væri að búa til mynd af flughæð flugvélarinnar. Ferill flugvélarinnar og jarðhraði fékkst úr GPS tæki sem var um borð í flugvélinni. Á mynd 2 að neðan má sjá feril flugvélarinnar og tímasetningar sem fengust úr GPS tækinu. Í greiningu síðar í skýrslunni er nánar fjallað um upplýsingar úr GPS tæki flugvélarinnar.

Mynd 2: Ferill TF-OND.

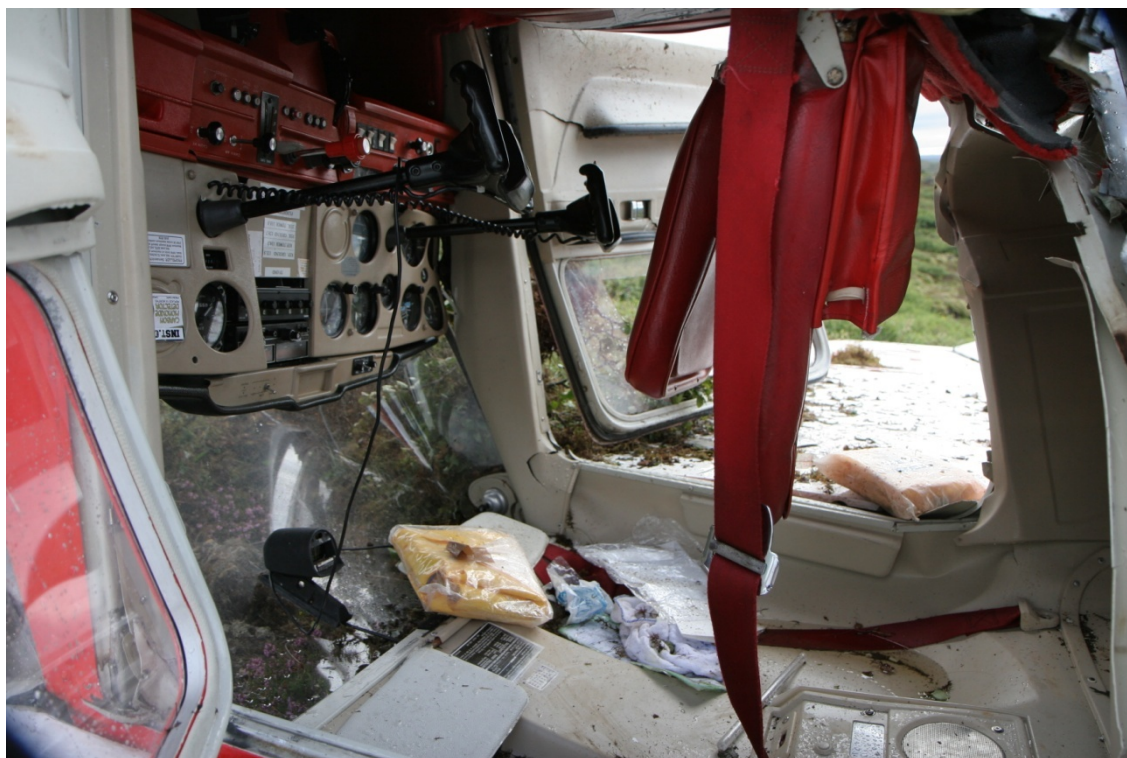
Eldsneytisgjöf flugvélarinnar var að fullu inni og vængbörð voru uppi. Blöndustillir var að fullu úti og blöndungshiti inni. Hvorki flugkennarinn né flugneminn gátu sagt til um hvort flapar hefðu verið teknir upp í þrepum eða settir upp í einu þrepi.

Mynd 3: Flugstjórnarklefi frá hægri hlið

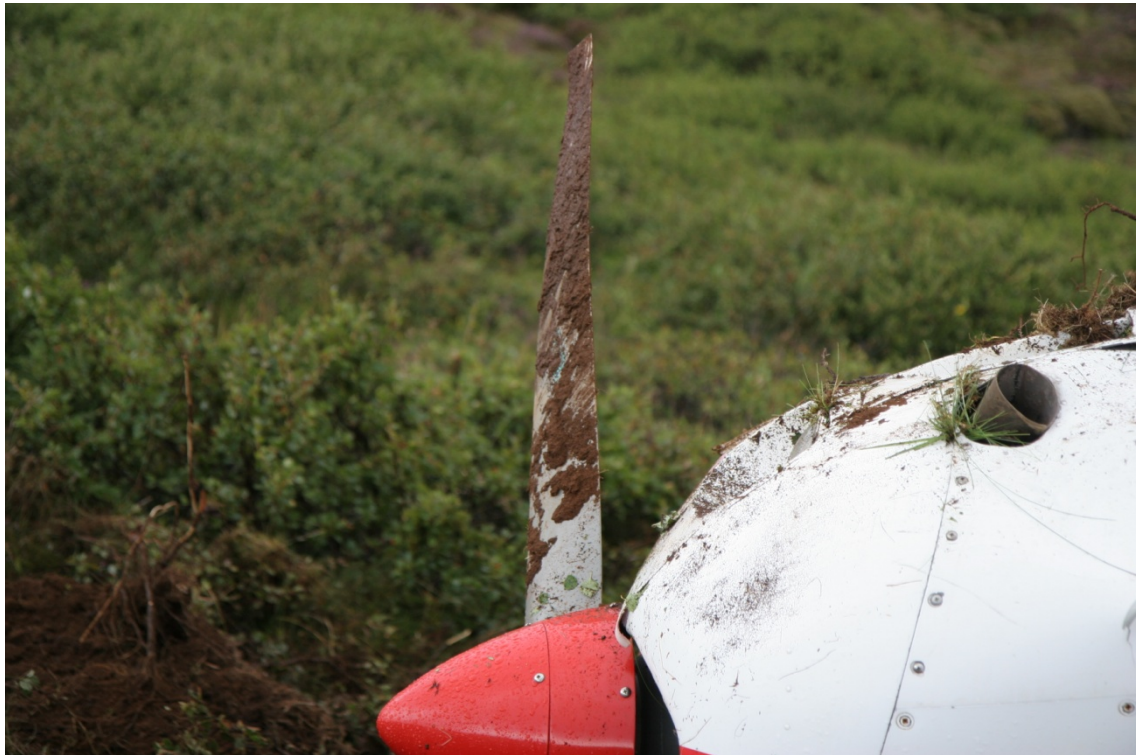
**Mynd 4: Loftskrúfa.**

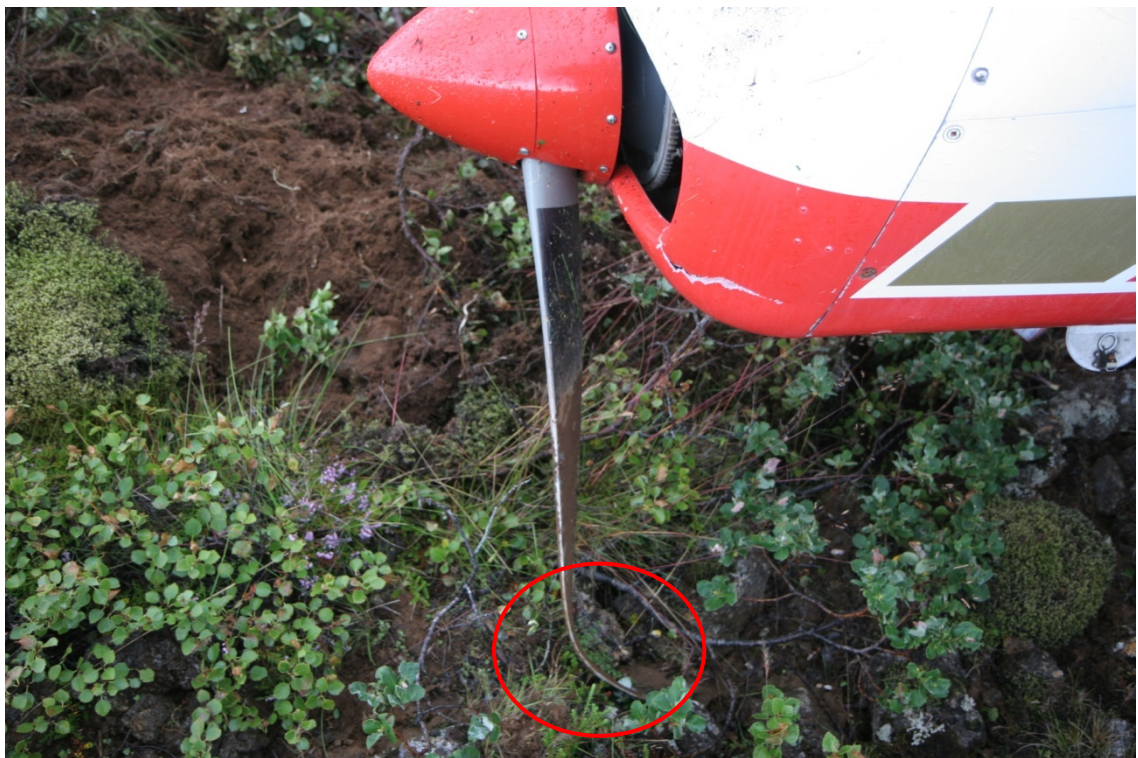
Vinstri vængur gekk að hluta til inn í skrokk flugvélarinnar við aftanverða vængfestinguna. Snúist hafði uppá afturhluta skrokksins og brotnaði hann í átt að vinstri væng, þannig að hann var nær alveg laus frá framhluta flugvélarinnar. Flugstjórnarklefi hélt heillegur. Hurðir opnuðust og auðveldaði það neyðarútgöngu flugmanna úr flakinu. Annað blaðið á loftskrúfu flugvélarinnar var bogið aftur en hitt nær óskemmt.

**Mynd 5: Loftskrúfa bogin aftur.**

Ummerki á jörðu og flakinu sjálfu bentu til þess að flugvélin hafi verið í vinstri beygju er hún snerti jörðina í nær láréttu flugi. Annað blað loftskrúfunnar var bogið aftur og bendir það til þess að afl hafi verið dregið af hreyflinum. Rannsóknarnefnd flugslysa telur að allt afl hafi verið dregið af flugvélinni og við áreksturinn hafi flugkennarinn ýtt eldsneytisgjafa inn.

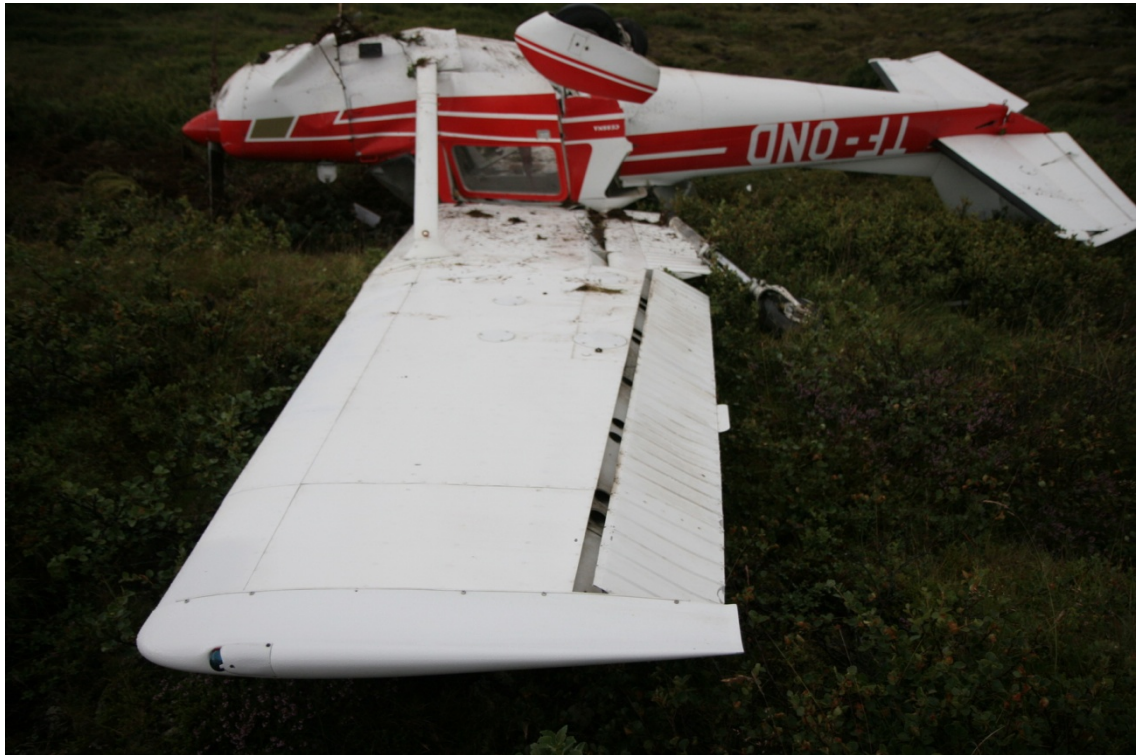
Mynd 6: Hægri hlið flaks.

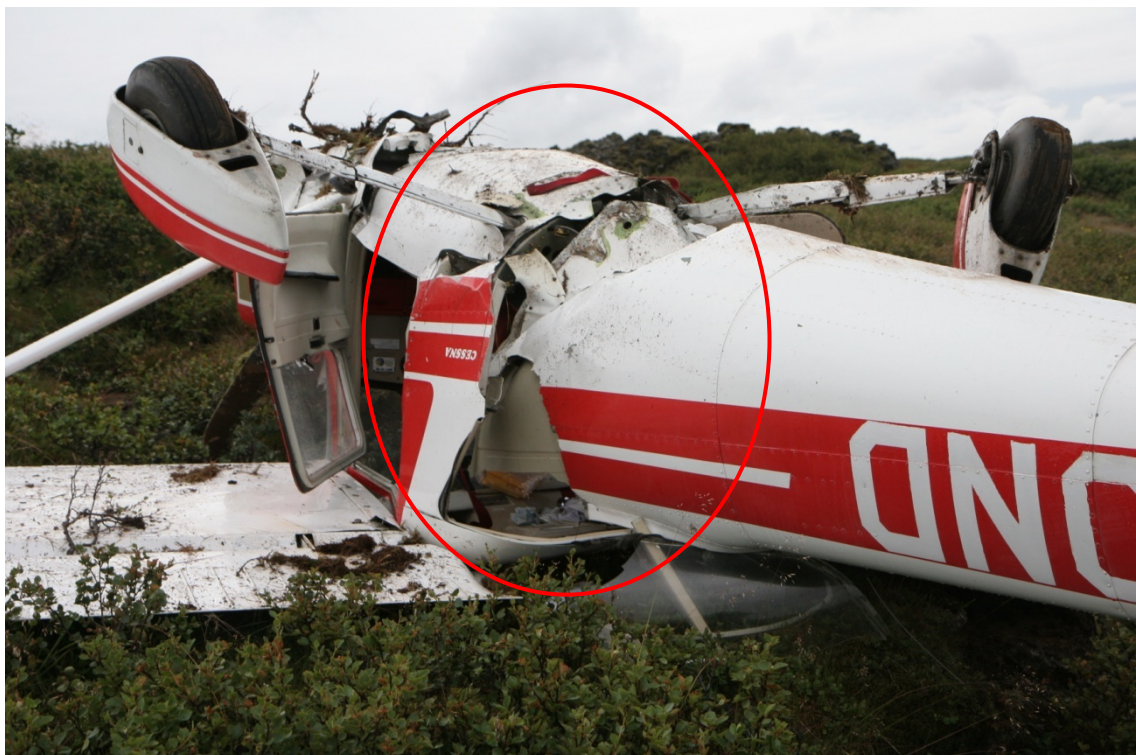
Mynd 7: Hægri hlið flaks.

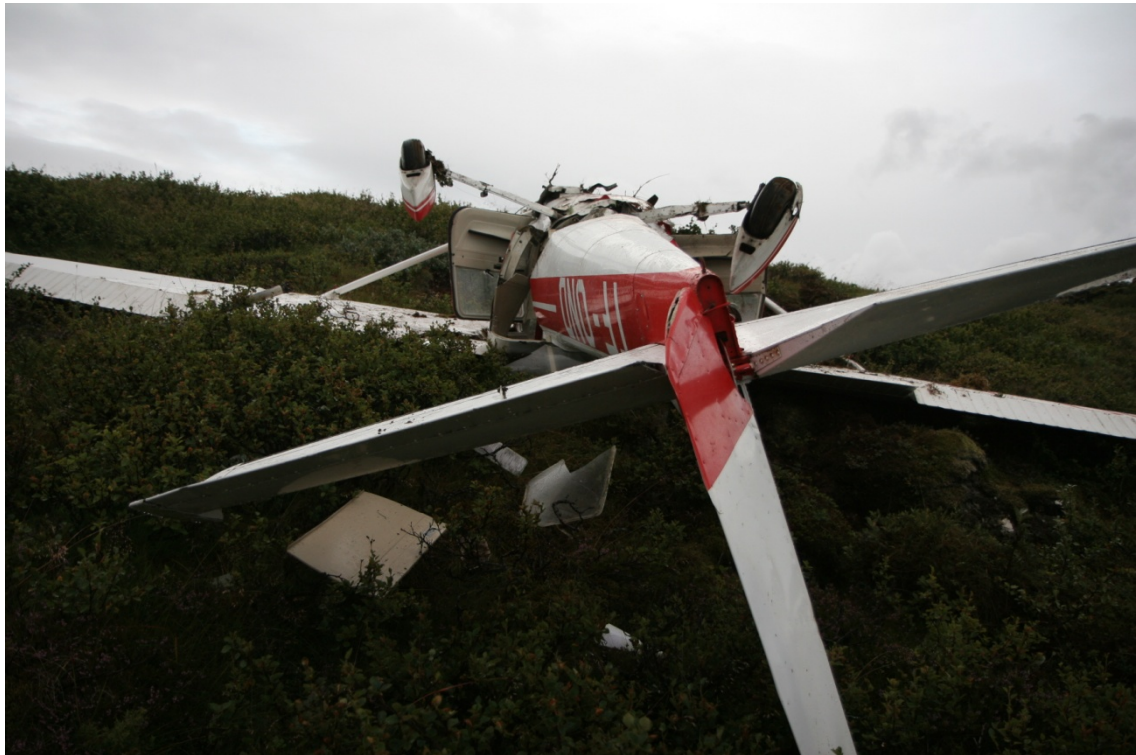
Mynd 8: Stél.

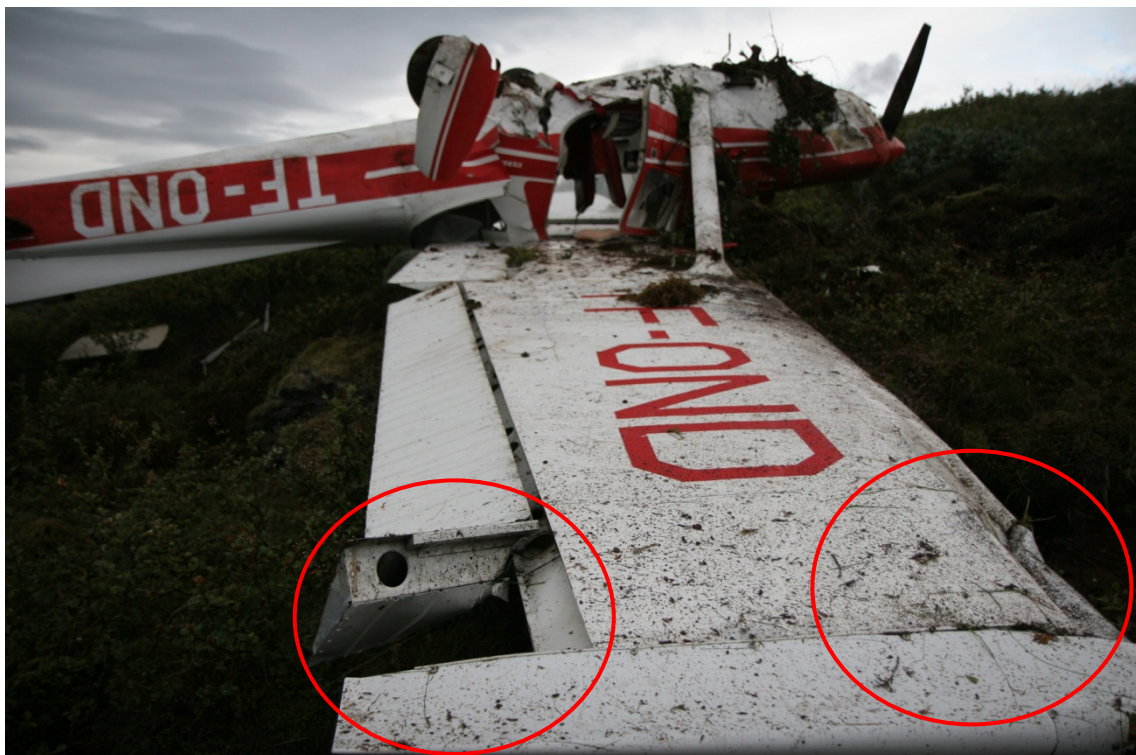
Ummerki á jörðinni báru með sér að flugvélin hafi snert jörðina í nær lárétu flugi og rekið niður nefhjólið, vinstra aðalhjól og vinstri væng. Nefhjólið og vinstra aðalhjól brotnuðu af. Flugvélin endastakkst og endaði á hvolfi eins og myndirnar sýna.

Mynd 9: Vinstri hlið og skemmdir á vinstri vængenda.

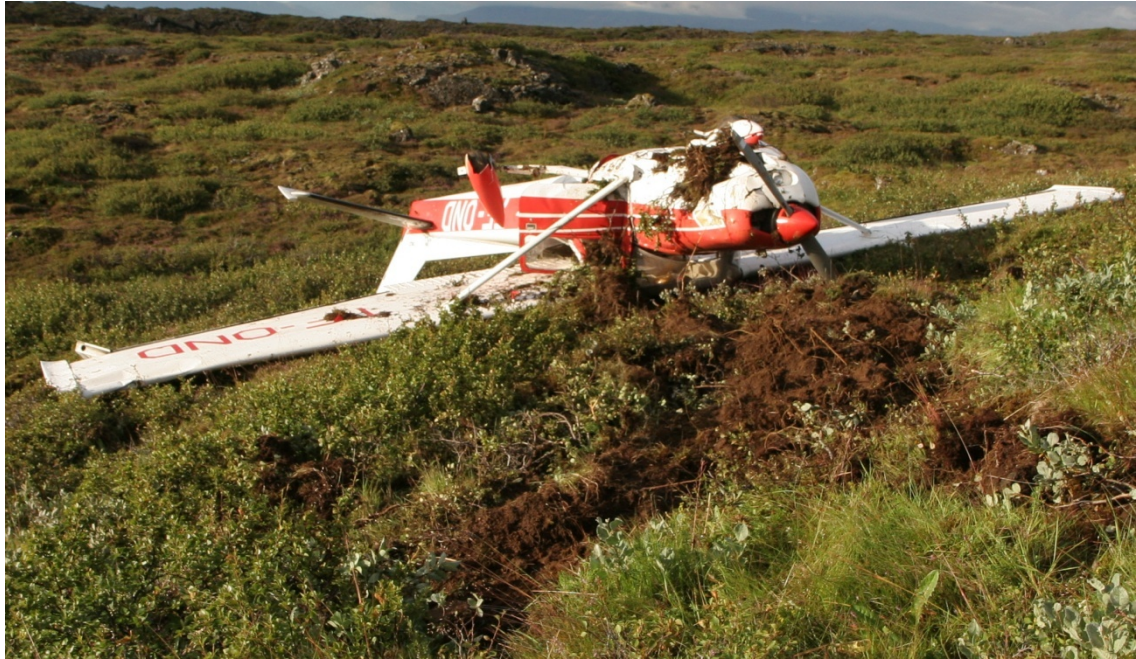
**Mynd 10: Framhluti.**

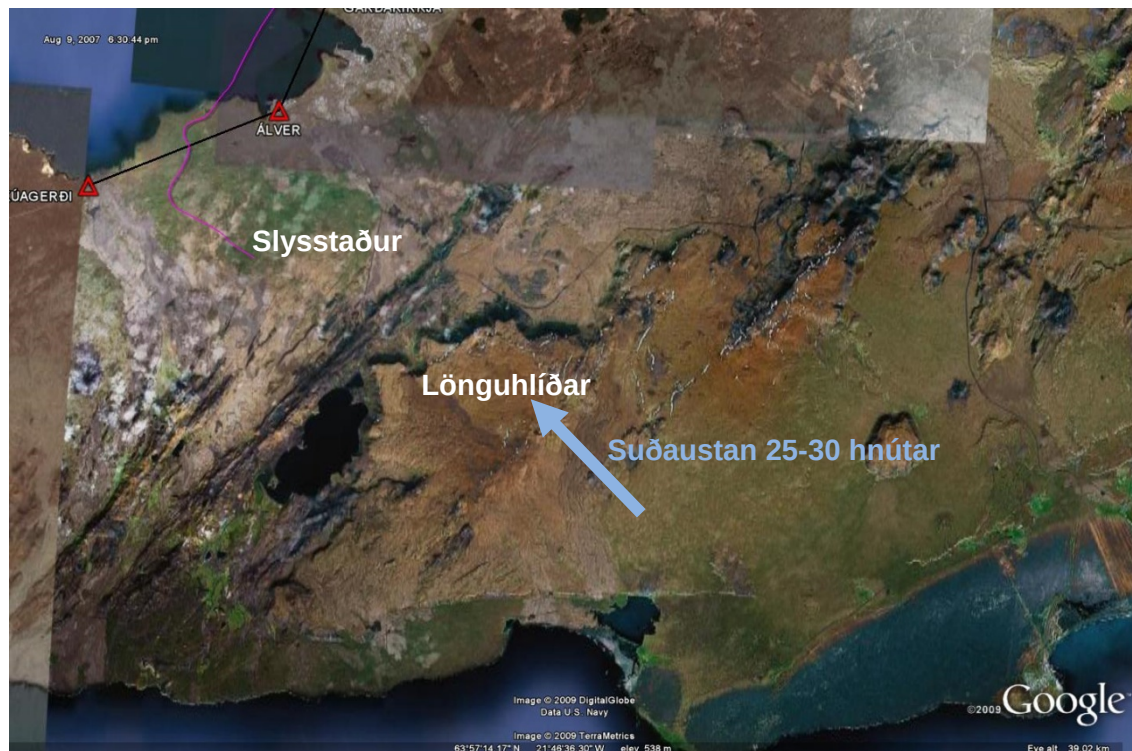
Miðað við gögn og upplýsingar frá Veðurstofu Íslands var vindur nánast þvert á Lönguhlíðar eins og sjá má á myndinni að neðan. Hitarit af mælum af svæðinu benda einnig til þess að loftmassinn hafi verið stöðugur. Við slík skilyrði er möguleiki á myndun fjallabylgna hlémegin Lönguhlíða. Miðað við 25-30 hnúta vind áveðurs af Lönguhlíðum er ekki ólíklegt að sterkir hléstrengir (downslope windstorm) hafi myndast. Að mati veðurfræðings er skoðaði vindaumhverfið er ekki ólíklegt að slíkir strengir gætu náð 40-50 hnúta styrk. Fjallabylgjur voru sýnilegar yfir landinu á gervitunglamyndum þennan dag. Lönguhlíðar eru um 4,5 Nm (8,3 km) frá slysstaðnum.

**Mynd 11: Lönguhlíðar á Reykjanesi og vindstyrkur.**

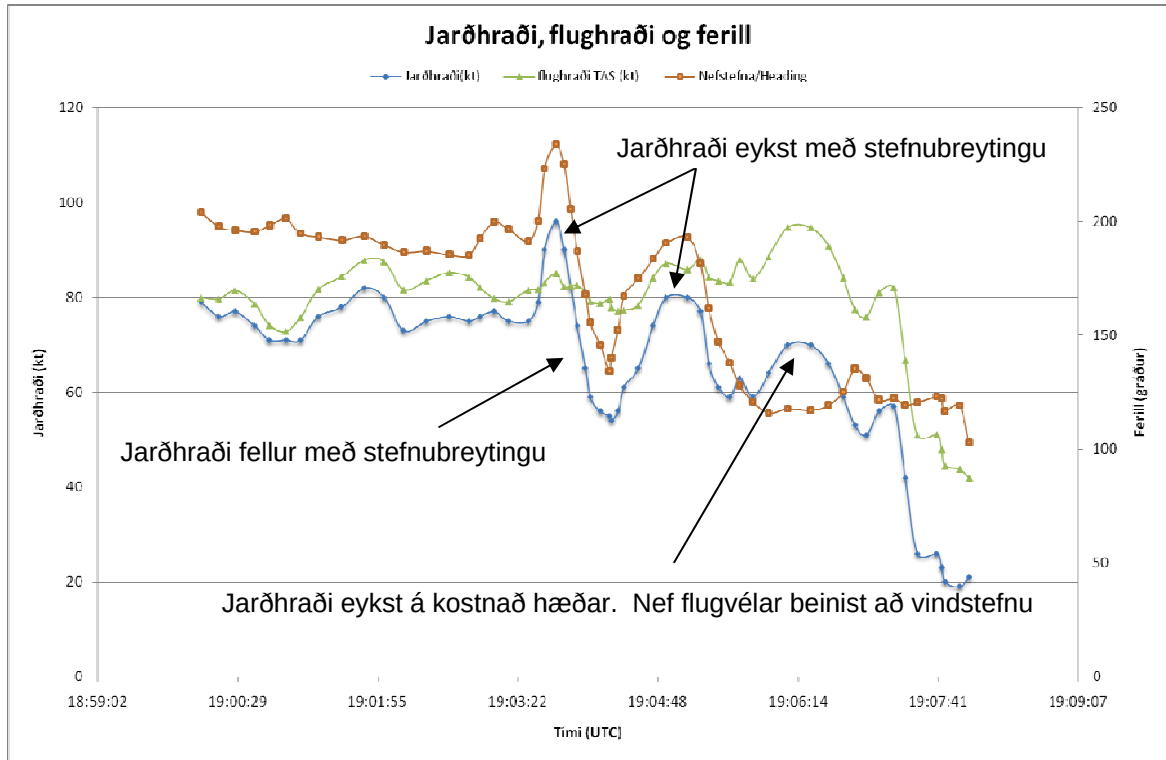
Að sögn flugkennara og flugnema var flughæð flugvélarinnar í byrjun hægflugsæfingar um 1.000 til 1.100 fet yfir sjávarmáli. Myndin<sup>3</sup> að neðan sýnir jarðhraða flugvélarinnar og stefnubreytingu. Í byrjun má sjá að jarðhraði og stefna flugvélarinnar haldast nokkuð jöfn. Því næst hækkar jarðhraðinn samfara stefnubreytingu sem líklega einkennist af tvennu: Meðvindi og minnkandi flughæð. Jarðhraðinn fellur á ný með stefnubreytingu upp í vindinn. Svipað má segja um næsta ris/fall jarðhraða á myndinni. Í kjölfarið tekur jarðhraðinn að aukast á meðan að stefna flugvélarinnar beinist meira upp í vindinn (125 gráður). Það má skýra með því að flughæð sé að minnka svo hraðinn aukist. Að lokum fellur jarðhraðinn mjög hratt niður og má áætla að flugvélin hafi ofrисиð og fallið í átt til jarðar. Flugkennarinn telur að flugvélin hafi ofrисиð í um 700-800 fetum. Þar sem landhæð á svæðinu er 350 fet má ætla að flughæð yfir landi hafi verið 350-450 fet.

Í færniskröfum fyrir hægflug<sup>4</sup> er miðað við að lágmarkshæð til að hefja æfingu sé 1.500 fet yfir jörðu (AGL).

**Mynd 12: Jarðhraði og stefnubreyting.**

3.2.1 Rannsóknarnefnd flugslysa beinir þeim tilmælum til flugkennara að gæta þess að flughæðir í æfingum séu nægjanlegar til að tryggja öryggi flugæfinga.
