SKÝRSLA UM ALVARLEGT FLUGATVIK

DRIFSKÖFT SKEMMDUST Á FLUGI

M-02606/AIG-15

Super Puma AS-332L1

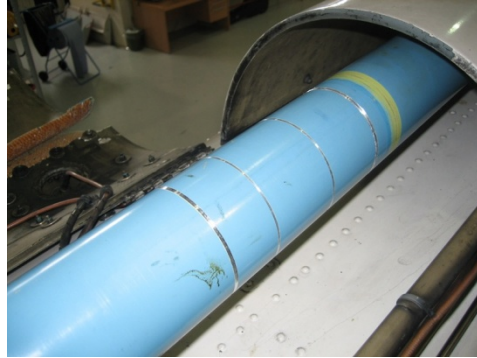
Æfingaflugið gekk vel en þegar verið var að setja eldsneyti á þyrluna eftir landingu kom í ljós að hlíf fyrir drifsköft stélþyrils var ekki læst, hún var skemmd og drifsköftin skorin á nokkrum stöðum. Á myndunum hér til hliðar má sjá drifsköftin og þær skorur sem mynduðust þar sem dýpsta skoran mældist 0,92 millimetrar á dýpt. Drifsköftin eru þannig hönnuð að þau eru hol að innan og veggir þess þunnir eða um það bil tveir millimetrar að þykkt.

Mynd 1: Fremra drifskaft stélþyrils

Í fyrirflugsskoðun tóku hvorki flugvirkjar né áhöfn eftir því að hlífina var ólæst. Í æfingafluginu mun hlífina líklega hafa sveiflast til og/eða þrýst niður á drifskaftrið með þeim afleiðingum að skrúfur (sjá mynd 3) sem notaðar voru til þess að festa GPS loftnetin á hlífina náðu til drifskaftanna þannig að þau skemmdust. Sjá myndir 1 og 2.

Svo virðist sem staðsetning á GPS loftnetsbúnaði hafi ekki verið nægilega ígrundaður með tilliti til þess að laus hlíf þrýstist að drifsköftum og skrúfur sem festu GPS loftnetin náðu til drifskaftanna. Við rannsókn á atvikinu kom í ljós að dýpsta skoran mældist 0,92 millimetra djúp eða tæplega helmingur af þykkt skaftsins.

Í kjölfar atviksins hefur Landhelgisgæslan meðal annars fært loftnetsfestingar af hlífinni, flugmönnum verið gert að skoða þyrluna að utanverðu (hvor sína hlið) í fyrirflugsskoðun.

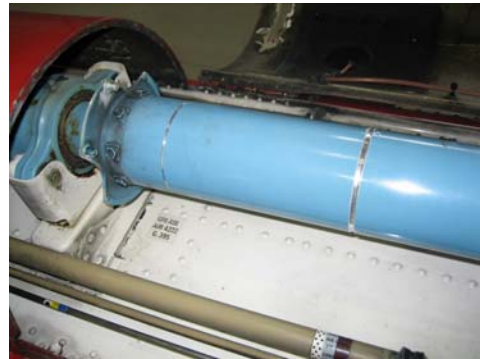
Mynd 2: Aftara drifskaft stélþyrils

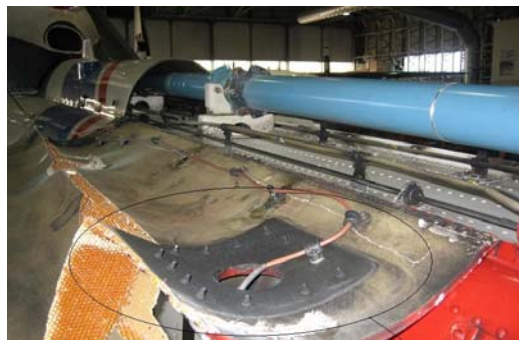
Tveir flugvirkjar unnu verkið, flugvirki A og flugvirki B. Flugvirki A opnaði hlífina fyrir drifsköftin til þess að unnt væri að komast að loftnetstengingum. Flugvirki A fór að því loknu inn í þyrluna þar sem GPS búnaðurinn er staðsettur en flugvirki B var utan við þyrluna og var meðal annars að athuga tengingar á GPS loftnetunum sem staðsett voru á hlífinni. Á mynd 3 má sjá hlífina að innanverðu og festingu fyrir GPS loftnet.

Mynd 3: Hlíf fyrir drifsköft og festing fyrir GPS loftnet

1. Hún sjái til þess að allar breytingar á loftförum LHG séu viðurkenndar af flugmálayfirvöldum.
