# SKÝRSLA UM FLUGSLYS

**M-01806/AIG-10**

**TF-BOY**

**2. apríl 2006**

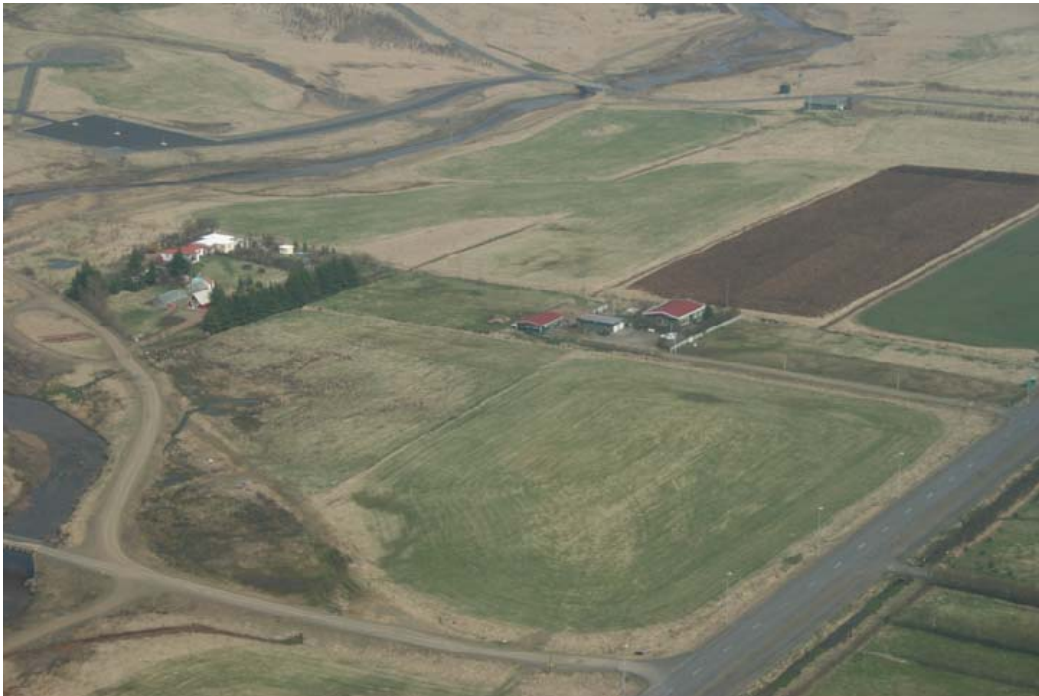
flug til Reykjavíkur. Þegar flugvélin var yfir Mosfellsheiði fór hreyfillinn skyndilega að hökta og stillti flugmaðurinn þá eldsneytiskranann yfir á hinn tankinn og gekk hreyfillinn þá eðlilega í um það bil tvær mínútur en fór þá að hökta aftur og stöðvaðist síðan. Flugmaðurinn undirbjó því nauðlendingu á túni norðan við Þingvallaveg en kom of hátt inn til landingar með þeim afleiðingum að flugvélin hentist yfir skurð við enda fyrirhugaðs landingarsvæðis, krækti þar í girðingu og hafnaði í garði við bæinn Víði. Nauðlendingin var um kl. 20:31. Hvorki flugmann né farþega sakaði en flugvélin skemmdist töluvert. Á myndinni hér að neðan má sjá landingarsvæði og stefnu flugvélarinnar ásamt þeim stað þar sem hún hafnaði.

Við rannsókn kom í ljós að ekkert nýtanlegt eldsneyti var að finna í eldsneytistönkum flugvélarinnar. Ef ofangreindir flugtímar eru lagðir saman mun flugvélin hafa verið á flugi í 4 klst. og 47 mínútur. Að viðbættum gangtíma hreyfils fyrir flugtak á Reykjavíkurflugvelli, Vestmanneyjarflugvelli og fyrir brottför frá Geysi má ætla að hreyfillinn hafa gengið um eða yfir fimm klukkustundir. RNF telur líklegustu orsökina fyrir því að hreyfillinn missti afl vera þá að eldsneytið gekk til þurrðar og þá vegna þess að flugmaðurinn misreiknaði sig við áætlun á flugþoli flugvélarinnar.
