SKÝRSLA UM ALVARLEGT FLUGATVIK

M-02505/AIG-08

**TF-OND
Cessna 152
Flugvöllurinn Flúðir
14. júlí 2005**

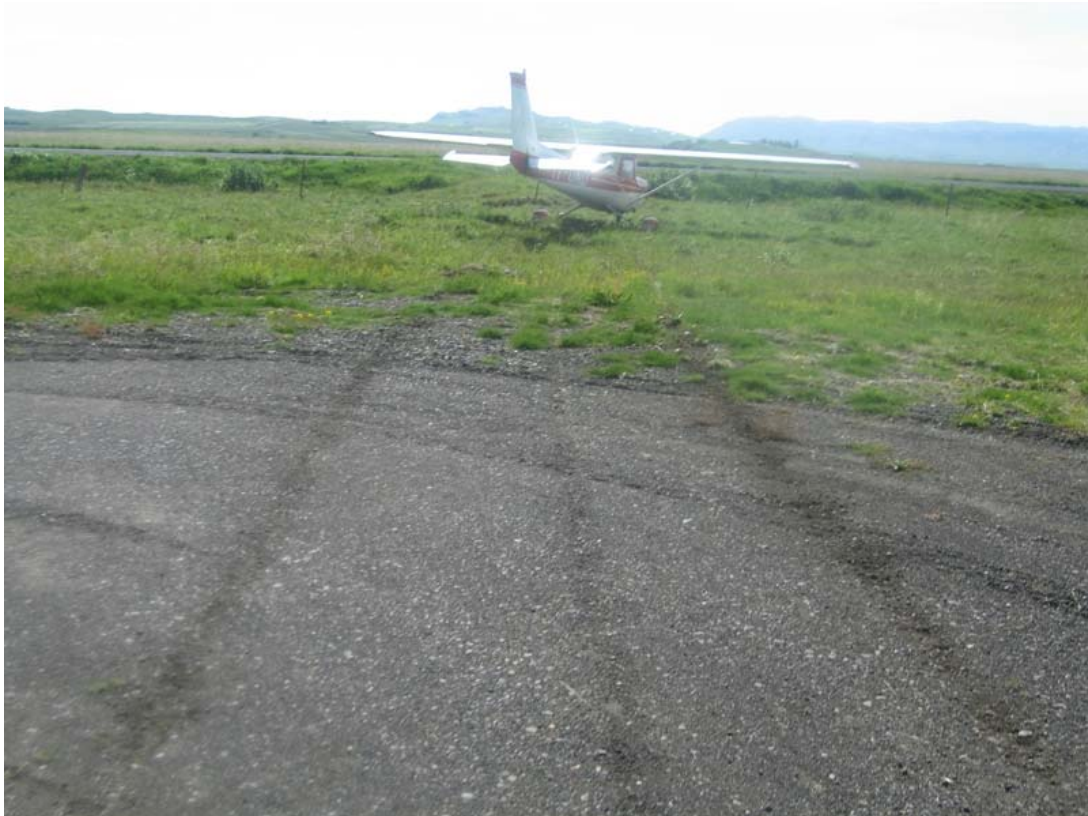
Í landingarbruninu fór flugvélin fram yfir flugbrautarendann og stöðvaðist í grasi handan hans (sjá mynd 1). Eftir landingu setti flugneminn vængbörð upp og slökkti á aðalrofa (master). Flugnemann sakaði ekki en minniháttar skemmdir var að sjá á flugvélinni.

Mynd 1: Flugvélin þar sem hún stöðvaðist í grasi handan flugbrautarendans

Að mati RNF er líklegasta orsök atviksins sú að flugvélin lenti of innarlega á flugbrautinni þar sem aðflug til landingar var of hátt og hraðinn of mikill. Þá telur RNF að flugneminn hafa ofmetið möguleika til hemlunar á flugbrautinni sem er malarbraut.

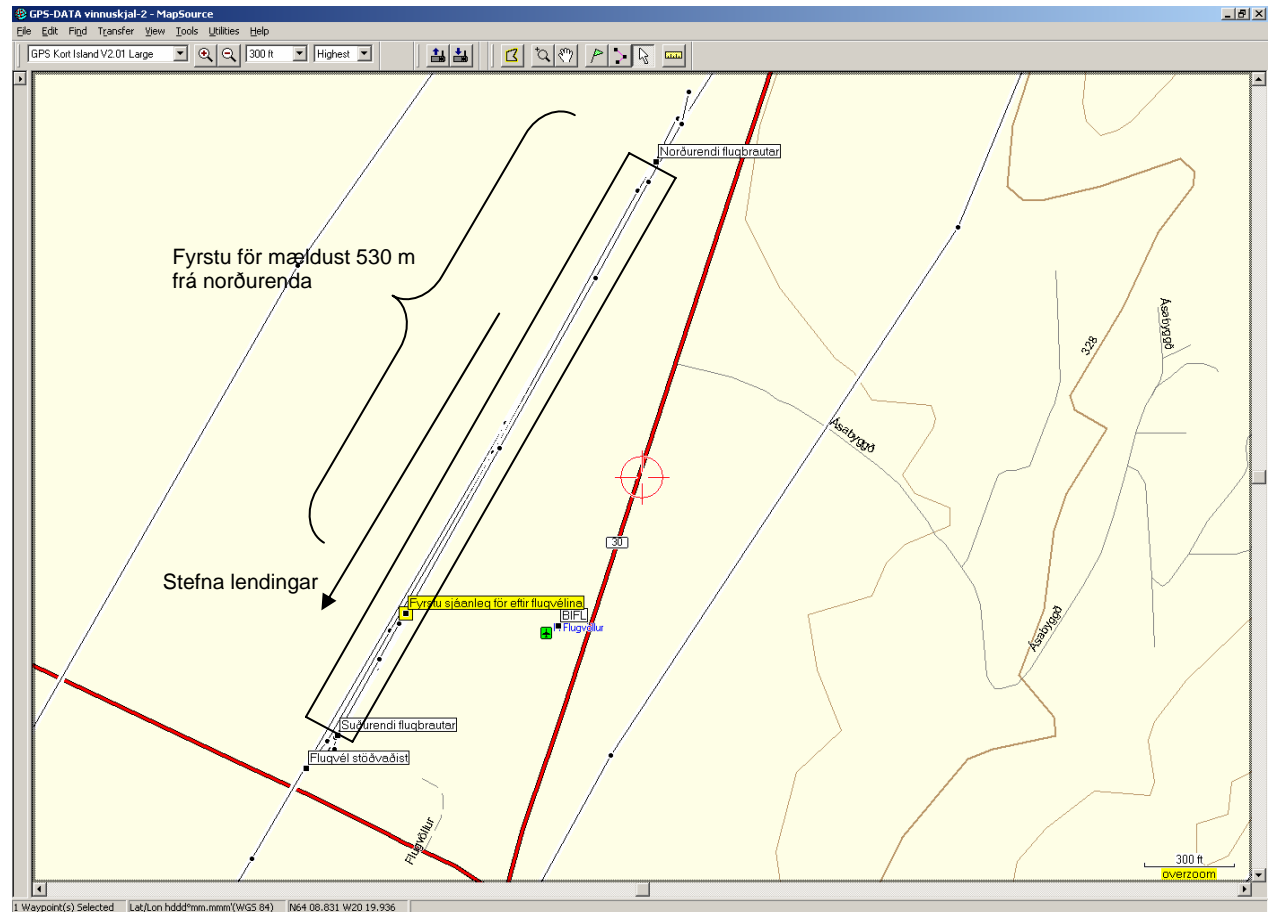
Við vettvangsrannsókn mældist flugbrautin á Flúðum 673 metrar (mælt á milli „hatta“ við enda flugbrautarinnar). Á flugbrautinni mátti sjá landingarför eftir aðalhjól flugvélarinnar og mældist byrjun þeirra um það bil 530 metra frá norðurenda flugbrautarinnar. Samkvæmt því voru um það bil 143 metrar eftir af flugbrautinni þar sem flugvélin lenti.

Á mynd 2 má sjá GPS merkingar á norður- og suðurenda flugbrautarinnar og merkingu þar sem landingarför var að finna. Samkvæmt upplýsingum úr GPS tækinu var jarðhraði flugvélarinnar um það bil 59 hnútar þegar hún snerti flugbrautina.

Mynd 2. GPS mælingar á flugbrautinni og sjánlegum förum eftir aðalhjól flugvélarinnar
