# SKÝRSLA UM ALVARLEGT FLUGATVIK

**M-05005/AIG-20**

**TF-VIK**

**Helio Super Courier H-295**

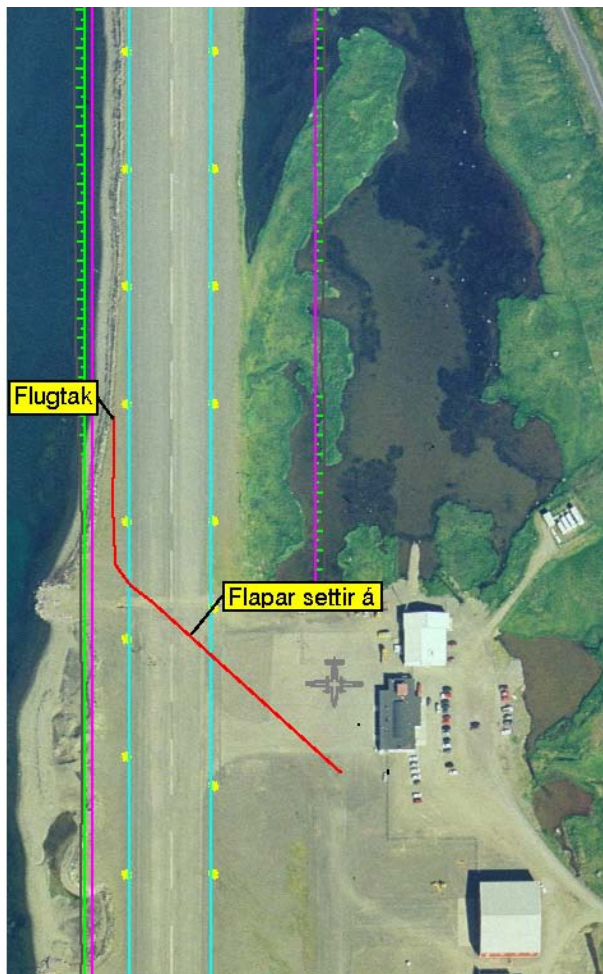
Þann 5. desember ákvað flugmaðurinn að fara í stutt einkaflug með 3 farþega til að kynna þeim hægflugseiginleika Helio Super Courier H-295. Við akstur að flugbraut tók flugmaðurinn skyndilega þá ákvörðun að hefja flugtaksbrun skáhallt af stæði eða um 30° miðað við flugbrautarstefnu (sjá áætlaðan flugferil af mynd 1).

Mynd 1: Áætlaður ferill flugvélar í flugtaki.

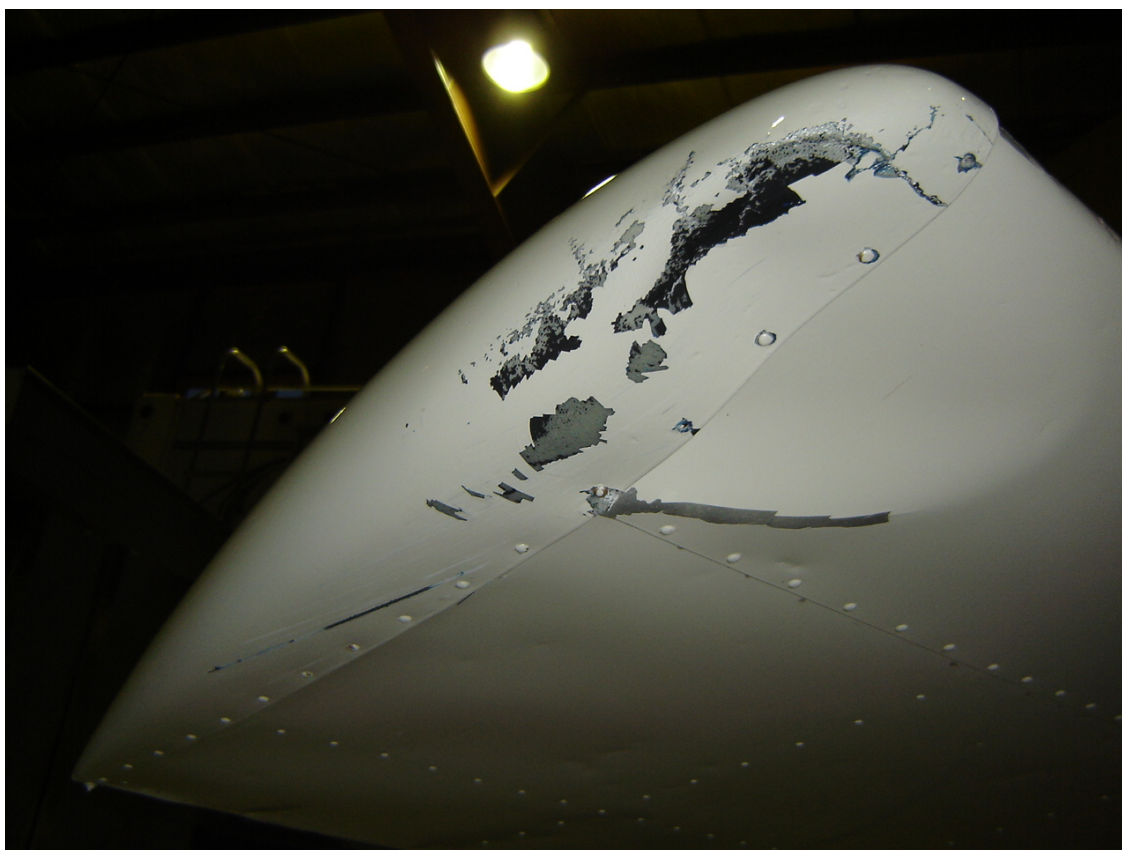
| <b>Skemmdir:</b> | Hægra hæðarstýri skemmdist. |

Mynd 2: Dæld í endahlíf hægra hæðarstýris.

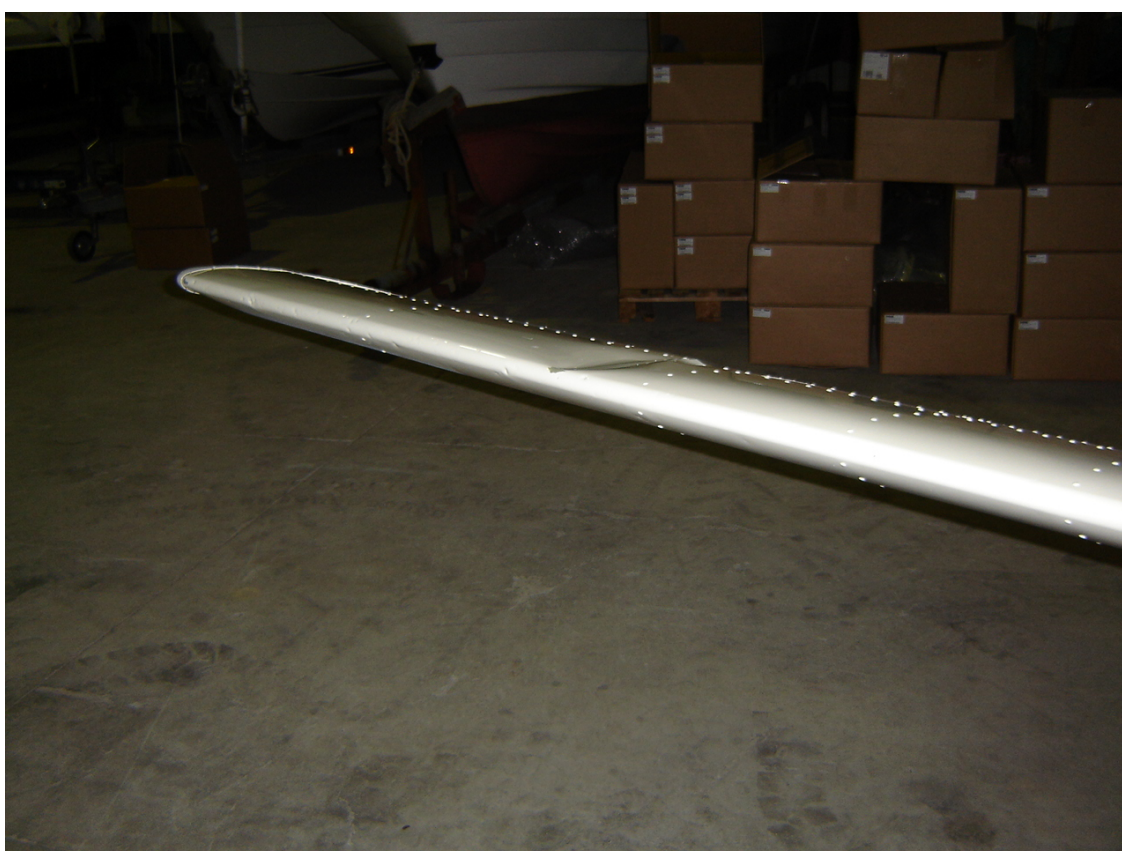
Mynd 3: Brot í skinni efri hluta hæðarstýris.

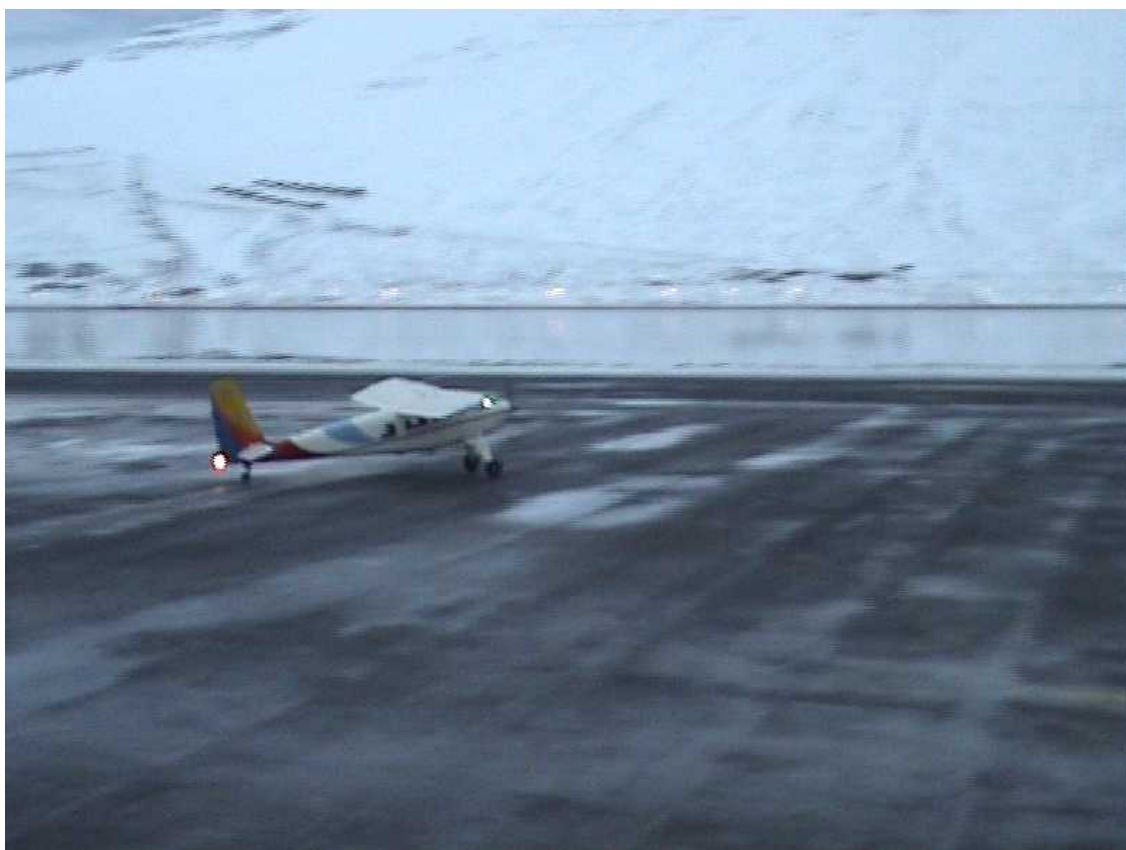
Mynd 4: Flugtak af hlaði með engin vængbörð.

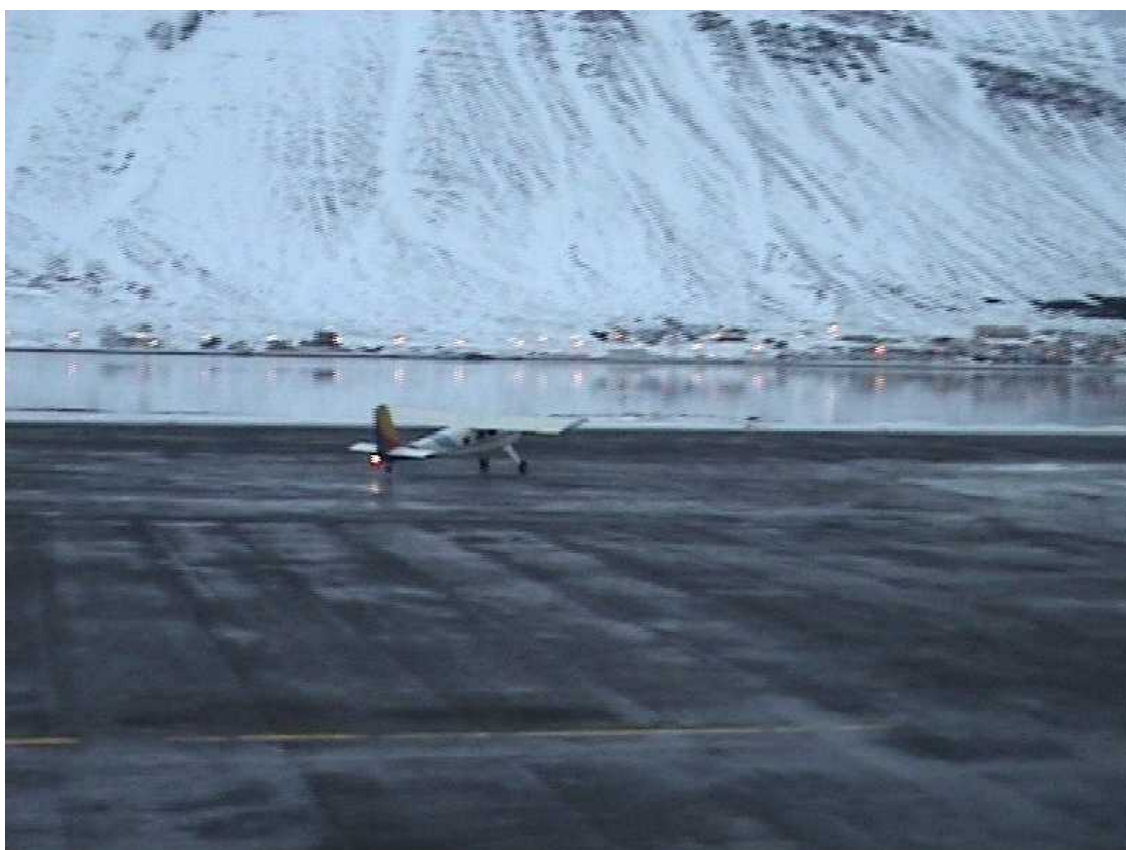
Mynd 5: Við mót flughlaðs og brautar með engin vængbörð.

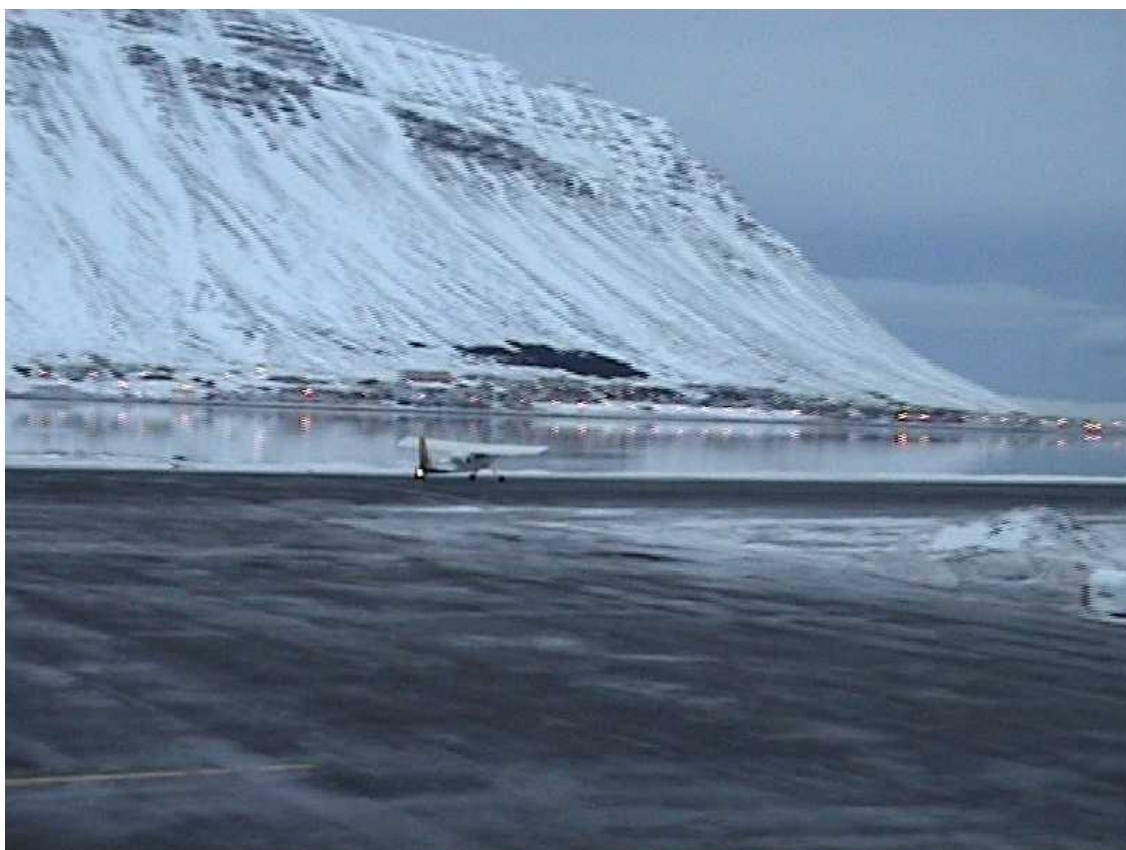
Mynd 6: Við öryggissvæði sjómegin á braut og vængbörð á leið niður.

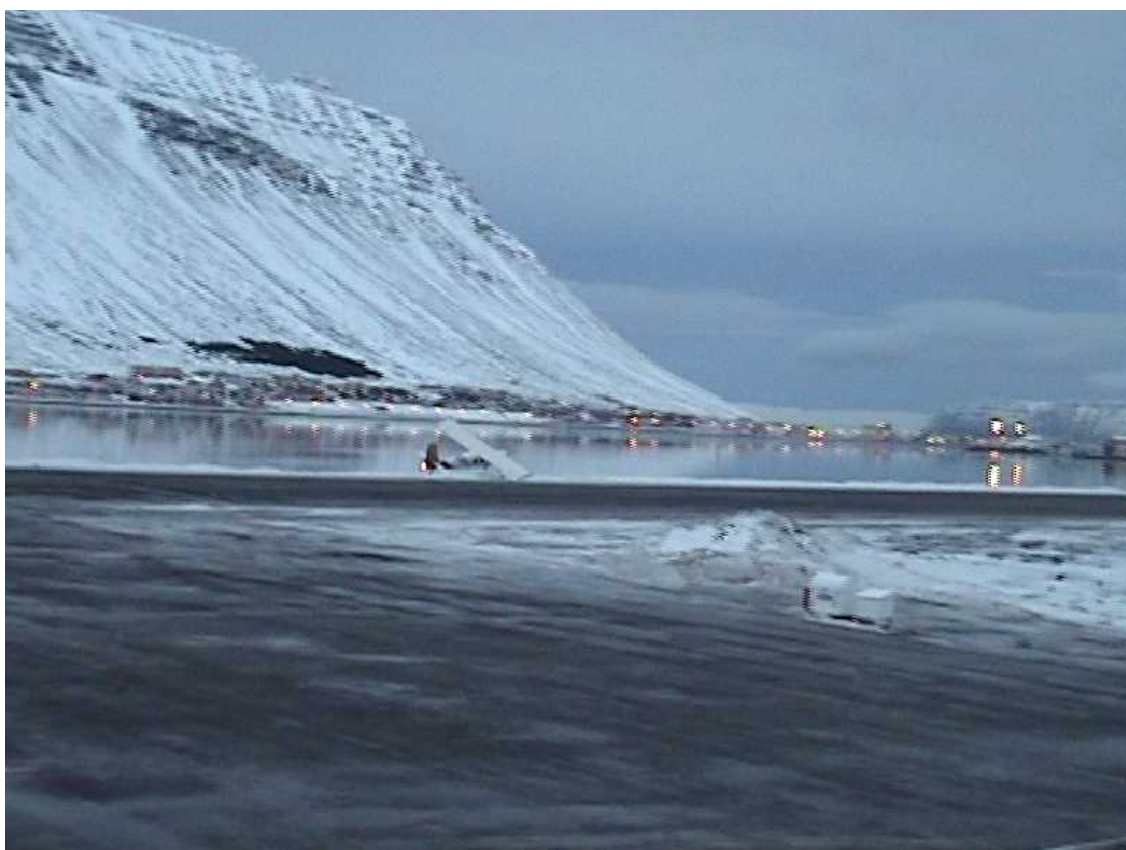
Á þessum tímapunkti setti flugmaður á 20° vængbörð. Vængbörðin eru rafdrifin og færast hægt niður. Flugmaður sá að brautarjaðar nálgaðist og tók hann því krappa hægri beygju ásamt því að reyna að hefja vélina á loft. Í beygjunni rakst hægri hluti hæðarstýris líklega í flugbrautina eða snjóruðninga í brautarjaðrinum. Endahlíf hæðarstýris beyglaðist og brot kom í efri hluta stýrisflatarins (sjá mynd 2 og 3 að neðan). Flugvélin ferðaðist örsamma stund á öryggissvæði en tókst svo á loft. Flugvélinni var strax snúið við inn til landingar sem var eðlileg.

Mynd 7: Kröpp hægri beygja á öryggissvæði. Rekur líklega niður hæðarstýri.

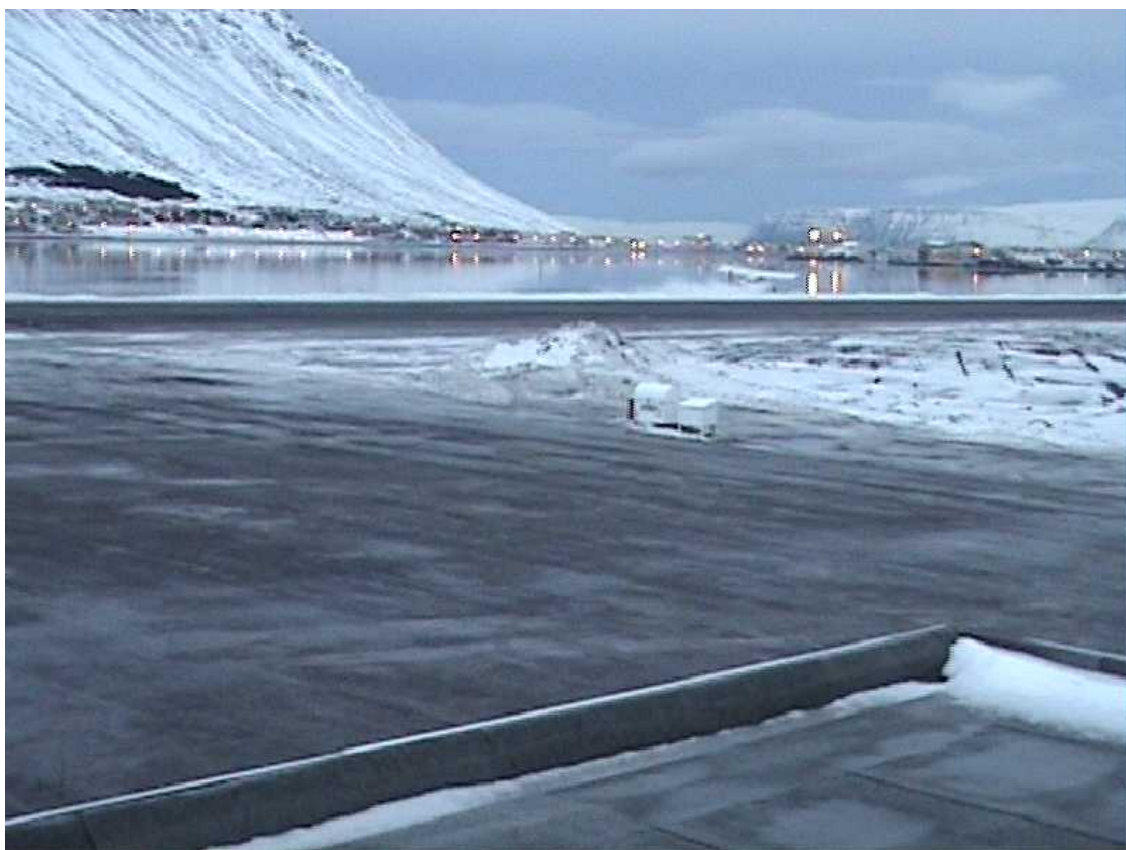
Mynd 8: Flugvél fer í gegnum snjóruðninga á öryggissvæði og er við það að hefja flug.

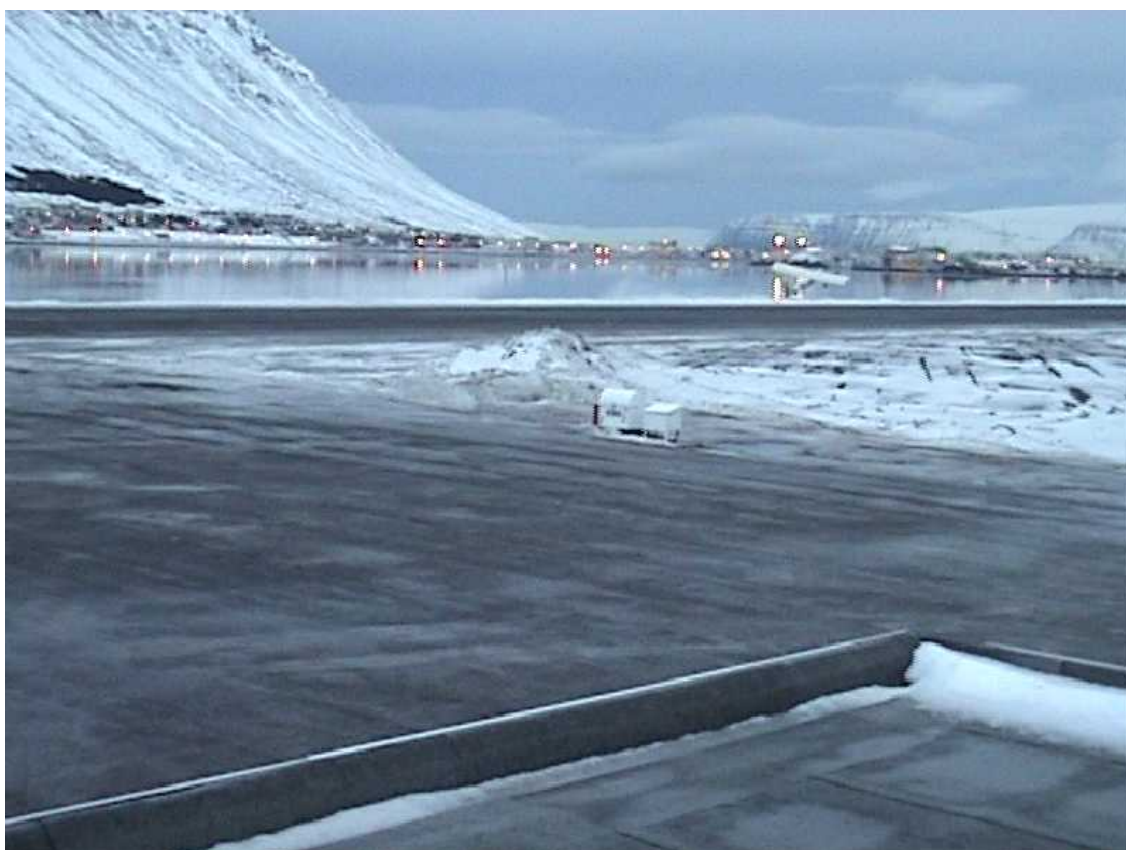
Mynd 9: Flugtak.
