# SKÝRSLA UM FLUGSLYS

**M-07304/AIG-33**

**TF-API**

**Cessna 152**

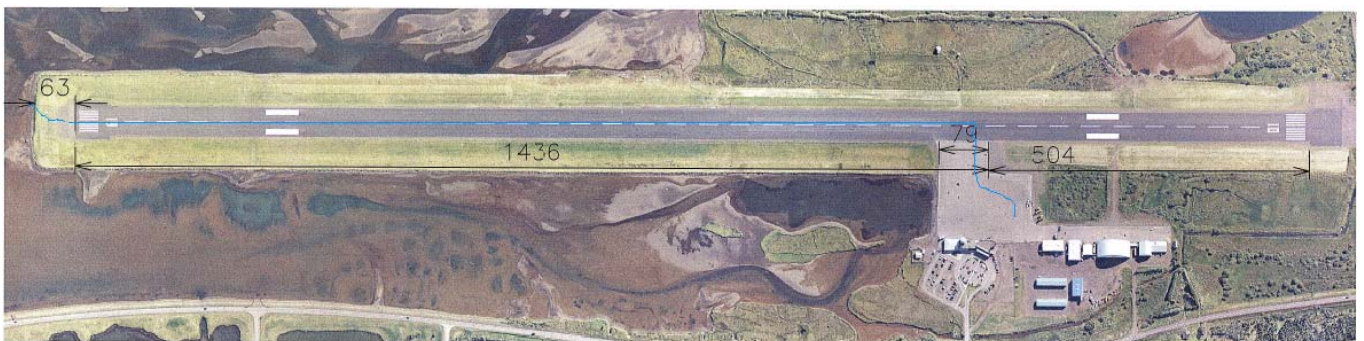
Mynd 1 , Akureyrarflugvöllur, á myndinni má sjá líklegan feril flugvélarinnar.

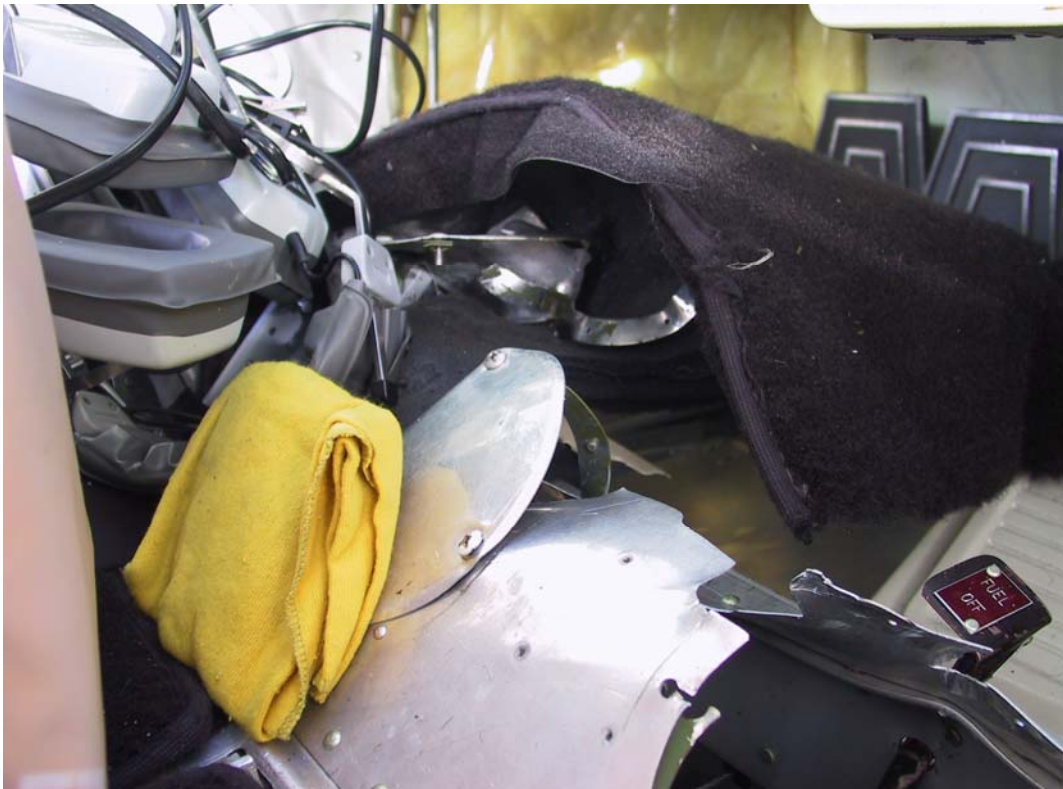
Við vettvangsrannsókn kom í ljós að vinstri aðalhjólábúnaður hafði gengið upp úr gólfi flugvélarinnar og meðal annars brotið eldsneytiskranann. Þegar brotsár eldsneytiskranans voru sett saman mátti sjá að hann hafði verið næstum lokaður.

Mynd 2, gólf í flugstjórnarklefa flugvélarinnar rifnaði og eldsneytiskraninn brotnaði

Við prófun á eldsneytisflæði kom í ljós að miðað við þá stöðu sem eldsneytiskraninn var líklega í þegar slysið varð mátti sjá að eldsneytisflæðið var mjög lítið en jókst til muna þegar skrúfað var frá krananum.

Prófanir á eldsneytisflæðinu voru gerðar með þeim hætti að hreyfillinn var gangsettur með eldsneytiskranann opinn til fulls og gekk þá hreyfillinn eðlilega. Kraninn var síðan færður í þá stöðu sem hann var í eftir slysið og drapst þá á hreyflinum. Þetta var endurtekið nokkrum sinnum og liðu að jafnaði 2,5 – 4 mínútur frá því að skrúfað var fyrir kranann þar til drapst á hreyflinum.

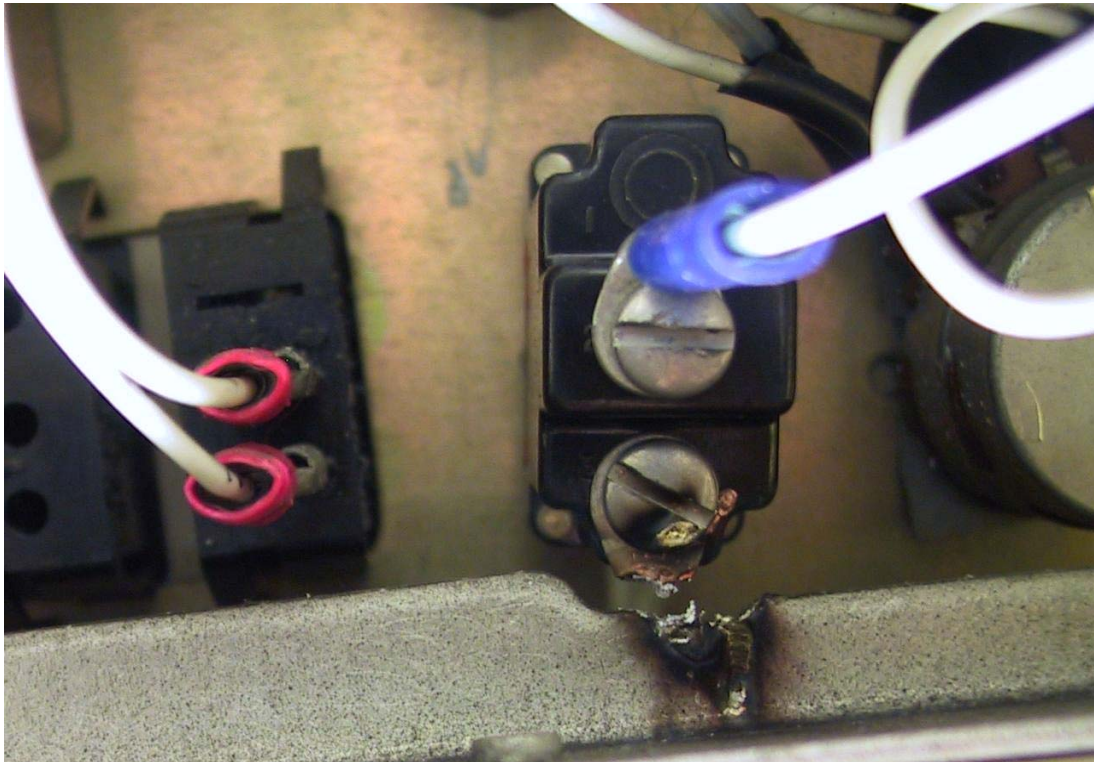
Við skoðun á rafmagnseldsneytisdælu kom í ljós að hún starfaði ekki vegna þess að tenging fyrir rofa hennar hafði brunnið yfir. Á myndinni hér til hliðar má sjá að „tengiskór“ hafði náð að tengjast hluta flugvélarinnar og við það brunnið í sundur. Ekki reyndist unnt að ákvarða hvort það hafi gerst fyrir slysið eða í slysinu sjálfu. Eftir að búið var að tengja rafmagnseldsneytisdæluna virkaði hún eðlilega. Við prófanir á gangi hreyfilsins kom í ljós að ekki skipti máli hvort rafmagnseldsneytisdælan væri af eða á.

Mynd 3, tengi fyrir rafmagnseldsneytisdælu
