# SKÝRSLA UM FLUGATVIK

**M-02903/AIG-18**

**TF-FKR  
Cessna P206C  
Reykjavíkurlflugvelli  
17. júní 2003**

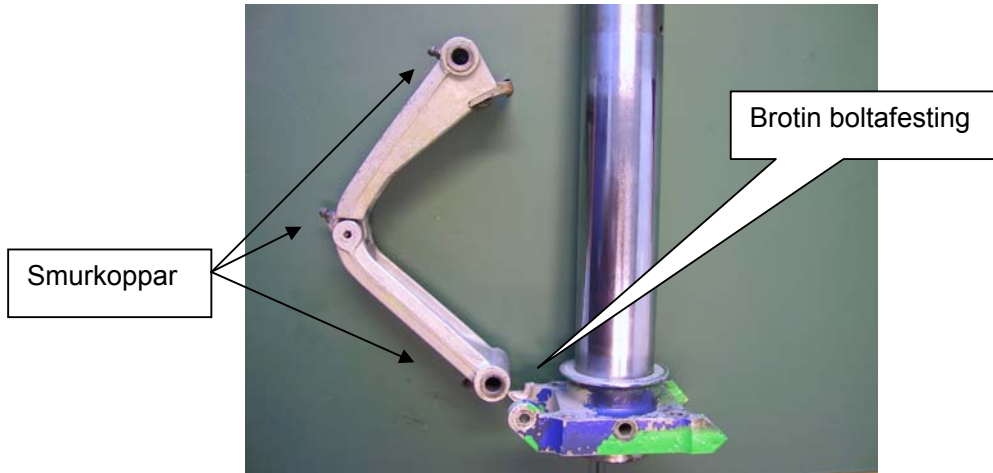
Við skoðun flugvéltækis eftir atvikið kom í ljós að boltafesting fyrir „skæri“ á nefhjólí var brotin sem líklega hefur valdið því að við beitingu hliðarstýris/nefhjólsskýris hefur nefhjólíð skekkst þannig að flugvélin leitaði til hliðar. Á mynd hér að neðan má sjá brotnu boltafestinguna en í hana festast skærin. Erfiðlega reyndist að losa boltann þar sem hann var ryðgaður fastur í boltafestingunni.

Það er álit RNF að orsök atviksins megi rekja til þess að boltafesting fyrir skæri nefhjólans hafi brotnað vegna skorts á smurningu. Ekki er ljóst hvenær festingin brotnaði en RNF telur að ef farið hefði verið eftir fyrirmælum í þjónustuhandbók flugvélarinnar varðandi smurningu á skærum nefhjólans hefði atvikið ekki átt sér stað.

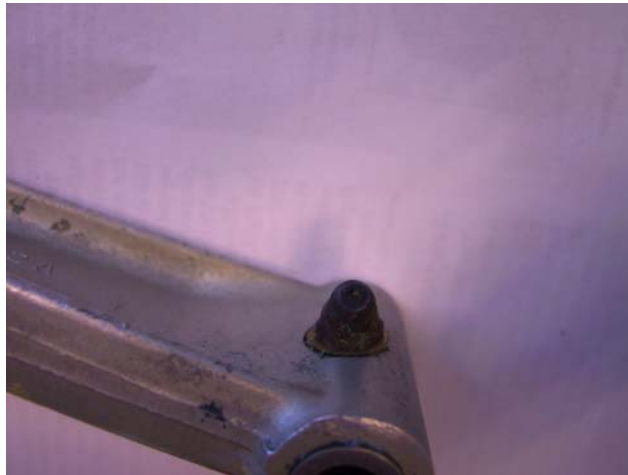
Við rannsókn á „skærum“ og boltafestingu kom í ljós að smurkoppur fyrir boltann og boltafestinguna var stíflaður og virtist ekki hafi verið smurt gegnum hann nýlega, sjá mynd hér að neðan. Aðrir kappar á „skærunum“ virtust hafa verið smurðir nýlega.

Samkvæmt þjónustuhandbók flugvélarinnar (Service Manual) skal smyrja í ofangreinda smurkoppa á 50 flugstunda fresti, en oftast ef rekstur flugvélarinnar er í rykugu umhverfi. Eftir að búið var að lagfæra ofangreint var flugvélin óaðfinnanleg í akstri að sögn flugmannsins.
