# SKÝRSLA UM FLUGATVIK

**M-03903/AIG-23**

**TF-ELN**

**Boeing 737**

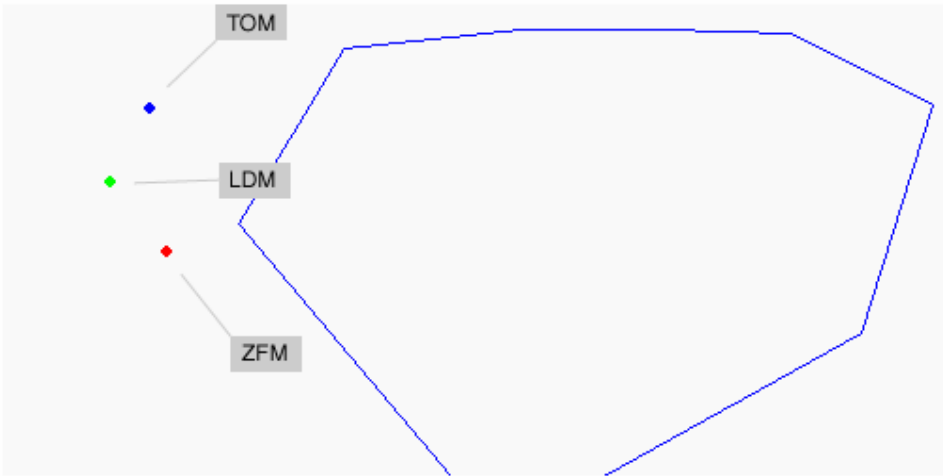
Viðauki 4.5 – Raunveruleg hleðsla TF-ELN

Þegar þyngdardreifing farms flugvélarinnar var reiknuð út komu í ljós töluverð frávik frá þeim upplýsingum sem komu fram á hleðsluskránni (sjá viðauka 4.4 og 4.5). Útreikningar leiddu í ljós að reiknuð þungamiðja flugvélarinnar miðað við flugtaksþyngd (take-off weight), landingarþyngd (landing weight) og þurrþyngd (zero fuel weight) voru framan við þau mörk sem sett eru af framleiðanda flugvélarinnar og koma fram í flughandbókinni.

Við útreikninga eftir atvikið kom í ljós að flugvélin var 300 kg þyngri en kom fram á hleðsluskránni. Öllu alvarlegra var hinsvegar sú staðreynd að þyngdardreifingin var verulega röng og var reiknuð þungamiðja flugvélarinnar miðað við flugtaksþyngd (take-off weight), landingarþyngd (landing weight) og þurrarþyngd (zero fuel weight) framan við fremri mörk takmarka sem sett eru af framleiðanda flugvélarinnar og koma fram í flughandbókinni.
