# SKÝRSLA UM FLUGATVIK

**M-07503/AIG-39**

**TF-ELN**

**Boeing 737-300**

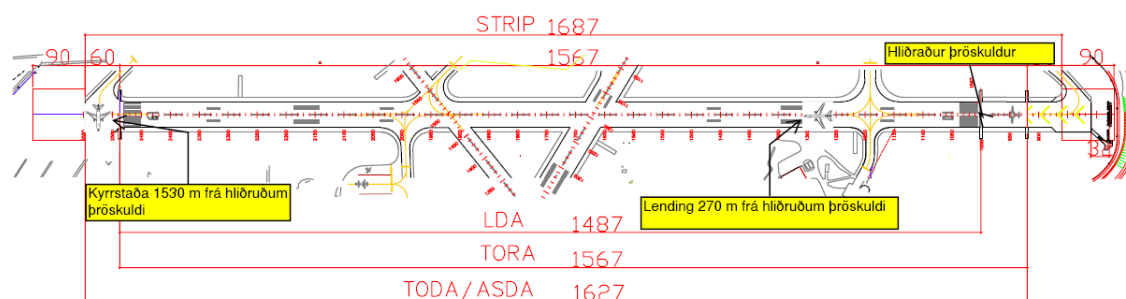
Mynd 1: Áætlaður landingarstaður og lokastaða flugvélar

stefnu og fór vinstra megin við miðlínu. Vélin stöðvaðist 1260 metrum (1530 metra frá flugbrautarþröskuldi) frá þeim punkti sem hún fyrst snerti flugbrautina. Áætlaðan landingarstað og lokastöðu vélar má sjá á myndum 1 og 2 hér að ofan.

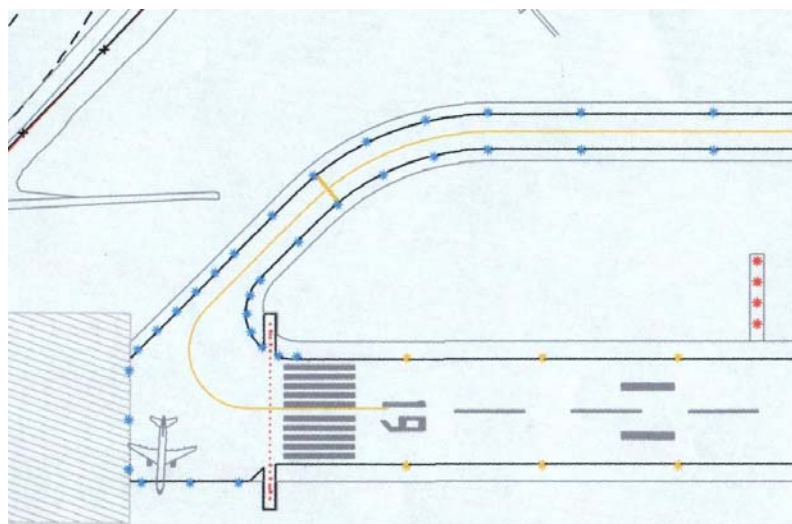
Mynd 2: Vél stöðvaðist þvert á miðlínu brautar

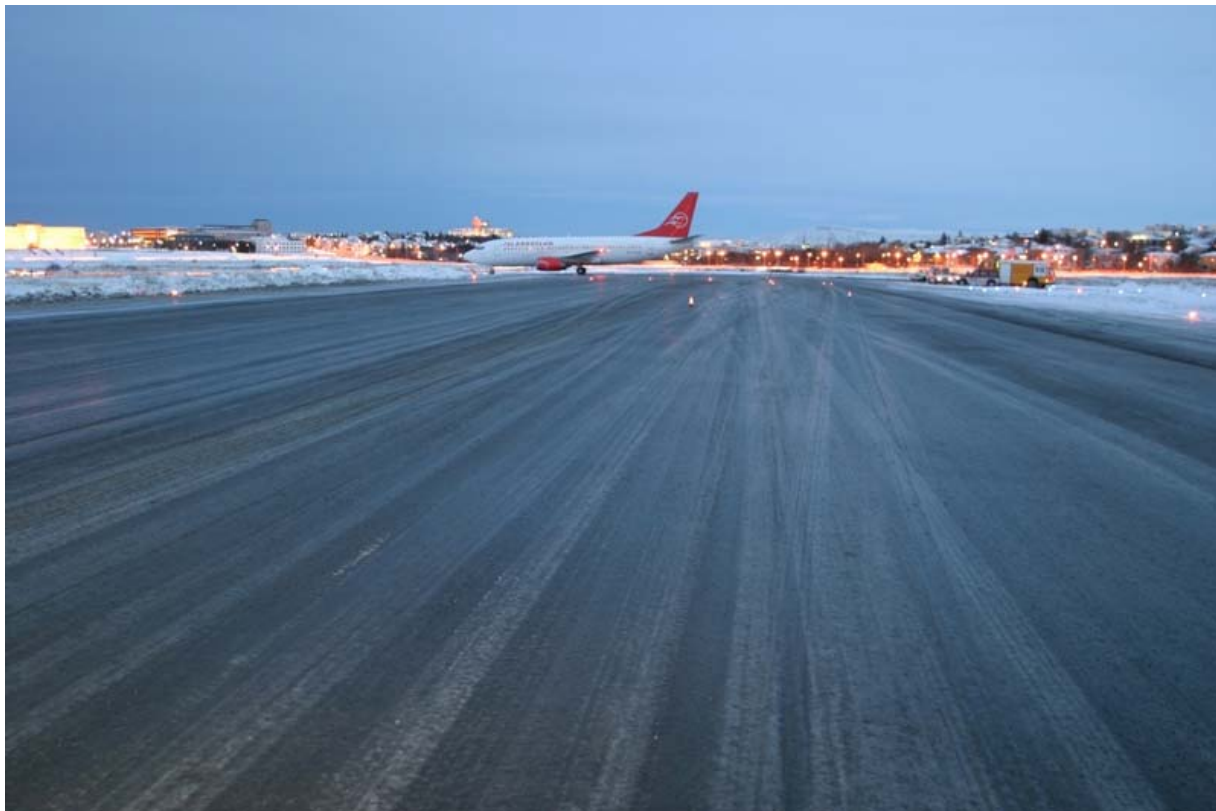
nánari upplýsingar um brautarástand og kemur þar fram að braut 01 var ísi þakin en hafði verið sandi borin. Nokkrar myndir sem teknar voru á vettvangi sýna ástand brautarinnar og feril flugvélarinnar. Einnig sýna þær hvernig för eftir flugvélinu sveigja fyrst til hægri og svo til vinstri sem staðfestir greiningu á ferðritagögnum og frásögn flugstjóra.

Mynd 4: För eftir vélina leita fyrst til hægri og svo snögg til vinstri. Sjá nánar í myndum að neðan.

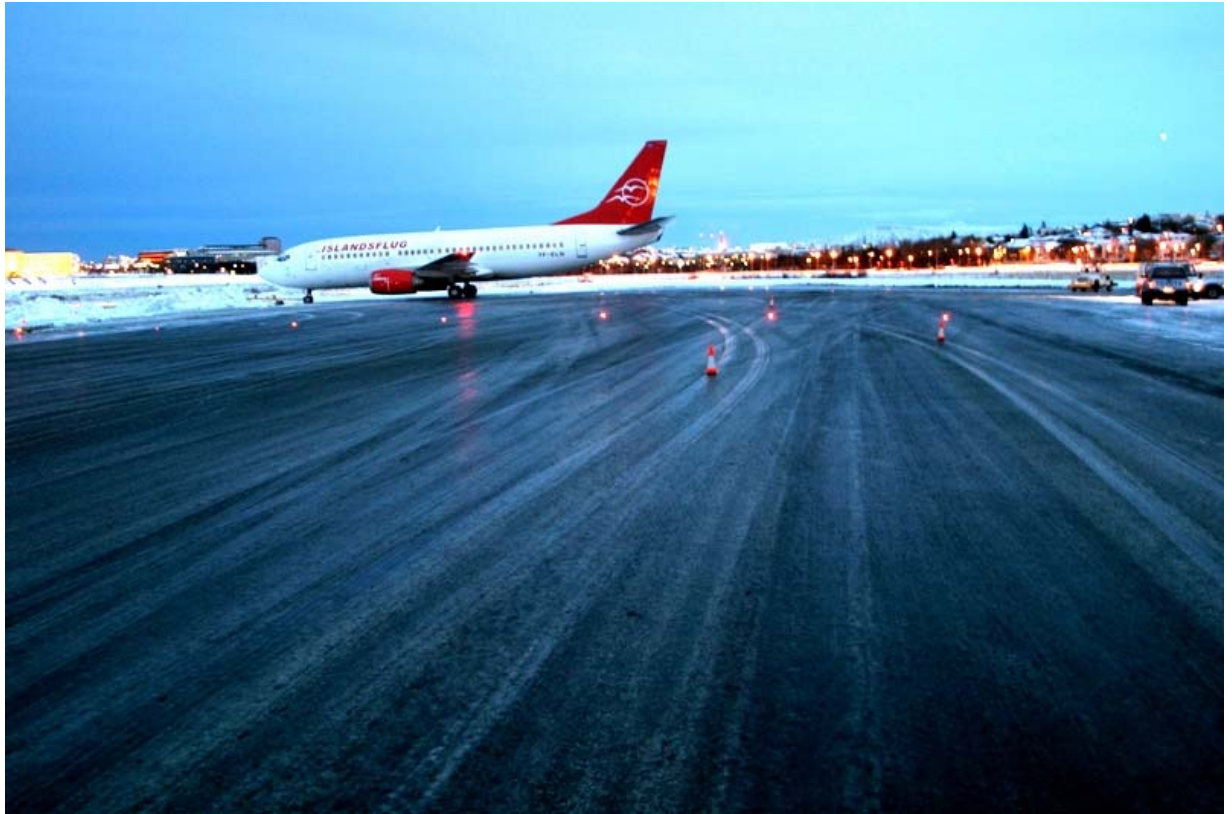
Mynd 5: Sjá för leita til vinstri

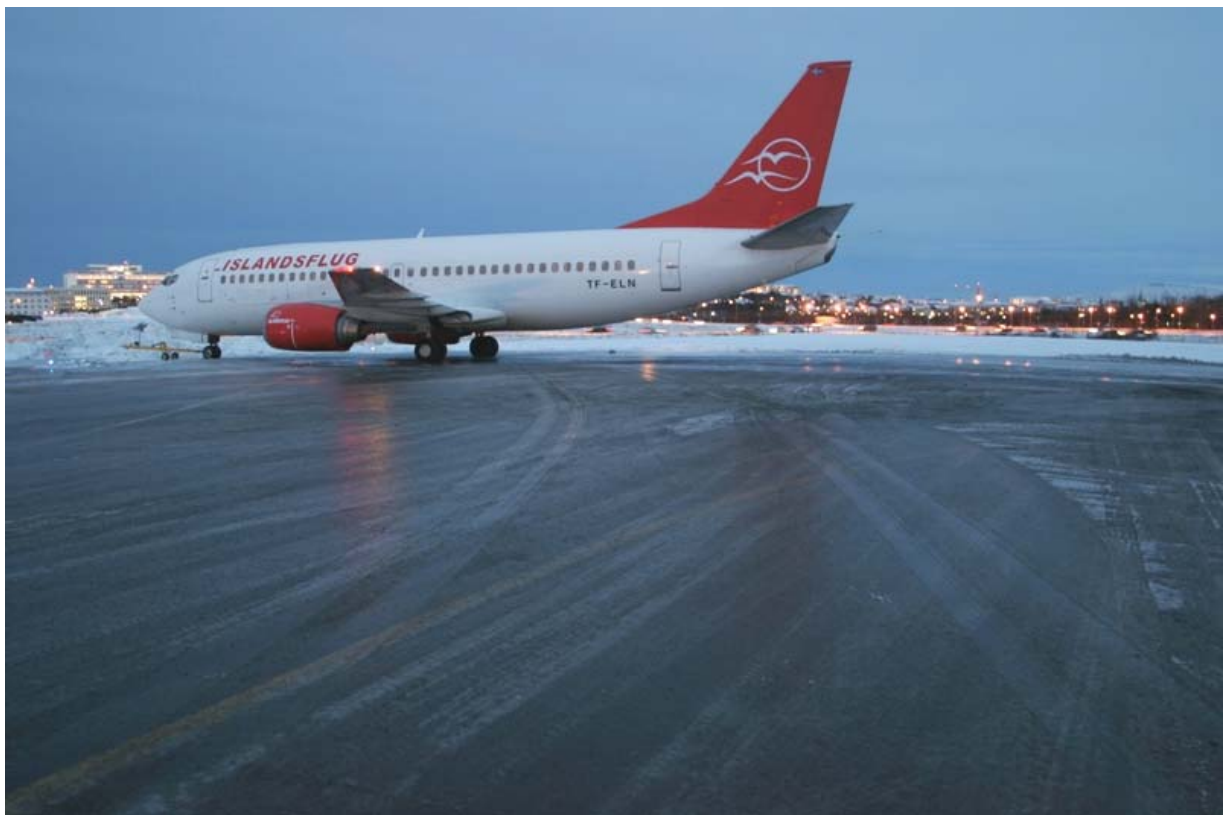
Mynd 6: Sveigir til vinstri og stöðvast

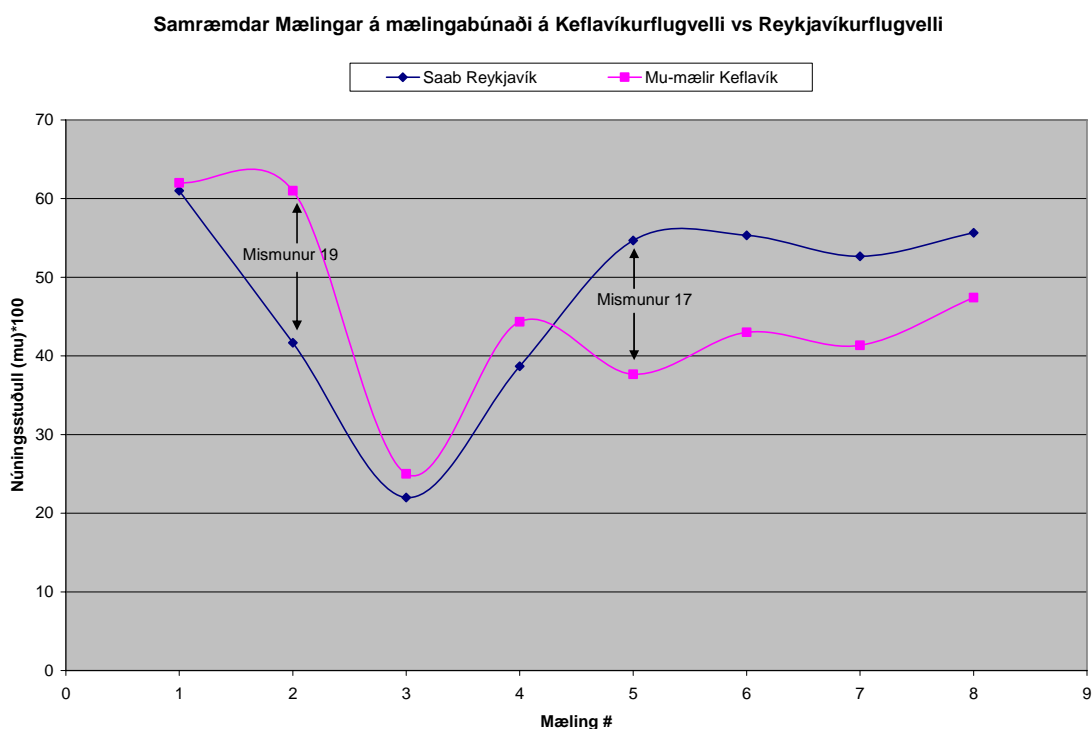
vélaverkstæðisins kom fram að bifreiðin var ekki kvörðuð eins og framleiðandi gerir ráð fyrir og lýst er hér að ofan í liðum 1 til 3.

Samanburðarprófanir voru gerðar við MU-mæli sem notaður er á Keflavíkurflugvelli þann 03.01.2004. Hann er með innbyggðum prófunarbúnaði og er jafnframt kvarðaður reglulega. Brautir flugvallarins voru auðar af snjó og ís en töluverður ís var á akbrautum og voru prófanirnar framkvæmdar á akbraut K3. Prófanir voru gerðar með því að keyra mælana hvern á eftir öðrum á akbraut K3. Samkvæmt grafinu að neðan er fylgni í mælingunum en mismunurinn getur oft á tíðum verið töluvert mikill. Einnig getur verið mikill munur milli mismunandi mælibúnaðar.

#### Mynd 7: Samanburðarmælingar

1. Sjá til þess að bremsumælingarbúnaður, sem í notkun er á flugvöllum undir umsjón Flugmálastjórnar, sé kvarðaður reglulega skv. handbók framleiðanda og haldin sé skráning um kvörðun.

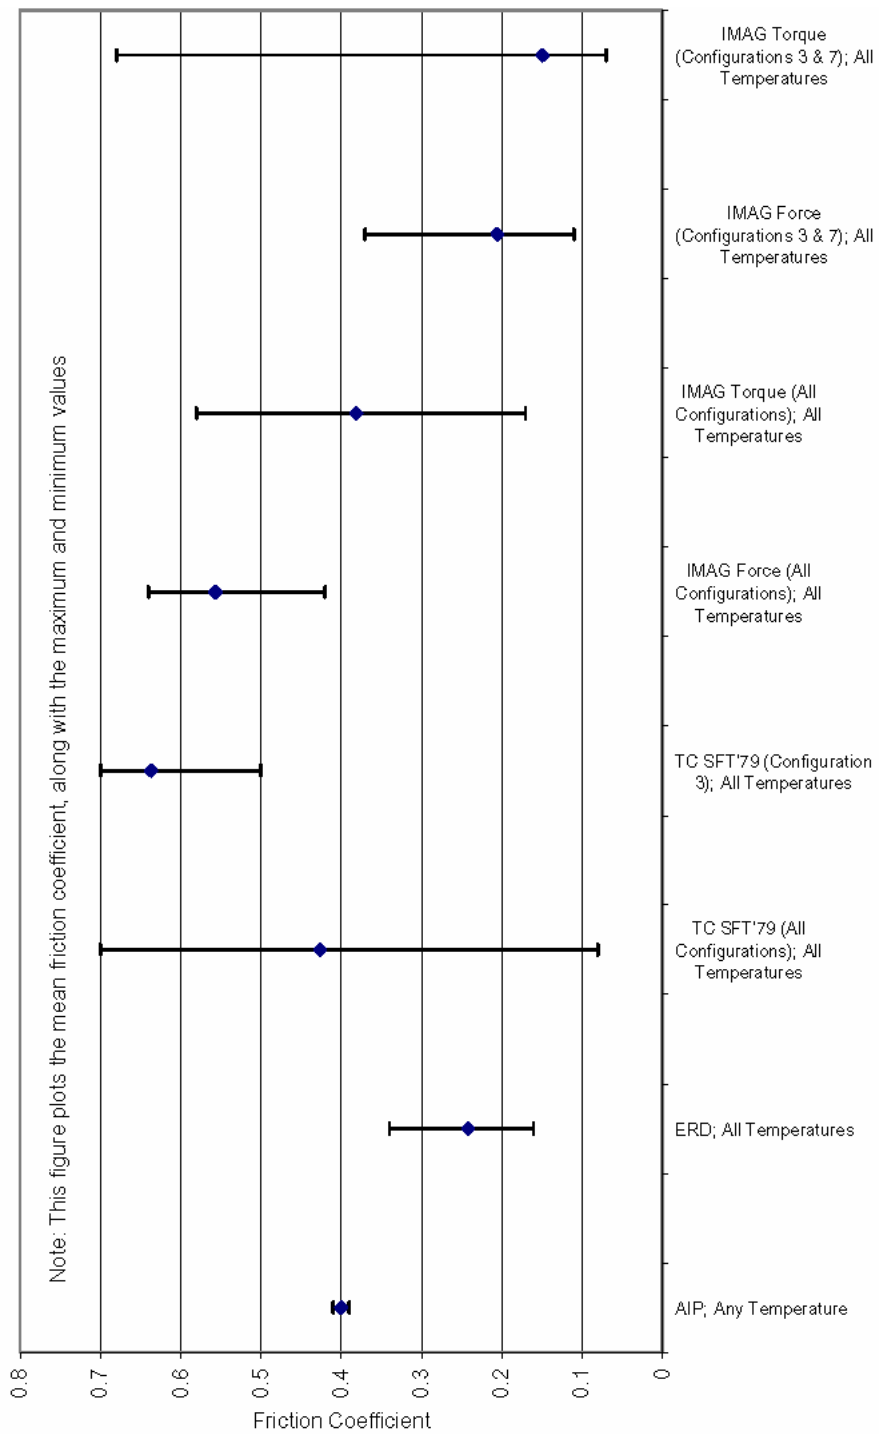
núningsstuðla eins og þeir voru mældir af mismunandi tækjabúnaði á sönduðum ís. Meðalgildin eru allt frá 0,15 upp í 0,7 og mikill breytileiki er í mælingum með sama tækjabúnaðinum. Í ljósi þessa er erfitt fyrir flugmenn að fyllilega treysta á uppgefnar tölur um bremsumælingar þó þær séu gerðar eftir bestu vitund og þekkingu. Góð bremsuskilyrði (GOOD) er viðmiðunargildi og þýðir að flugvélar eiga ekki að lenda í stjórnvandamálum eða hamlunurvandamálum sérstaklega í landingu en gefur annars ekki frekari upplýsingar um ástand brautar.

Figure 3.10: Friction Coefficients on Sanded Ice: Summary Results
