# SKÝRSLA UM FLUGSLYS

**M-01803/AIG-05**

**TF-FTR**

**Við Eystra-Miðfell í Hvalfirði**

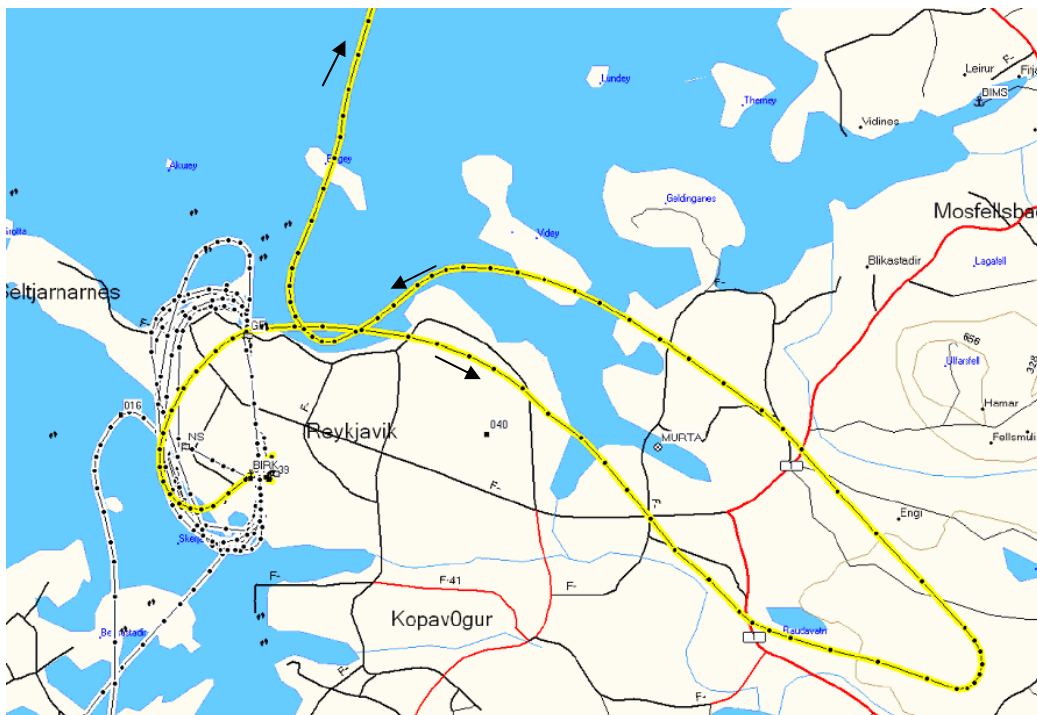
Flugkennarinn fylgdist með éljabakkanum sem var að nálgast flugvöllinn og kl. 18:23 eða 8 mínútum eftir flugtak ákvað hann að snúa aftur til Reykjavíkurflugvallar (mynd 1) vegna élisins og tók hann við stjórn flugvélarinnar. Hann óskaði eftir að koma um leið nr. 3 til landingar en þar sem él var komið yfir Reykjavíkurflugvöll gaf flugturninn flugvélinni heimild til sérlegs sjónflugs til vallarins.

mynd 1, flugferill TF-FTR eftir brottför frá Reykjavíkurflugvelli

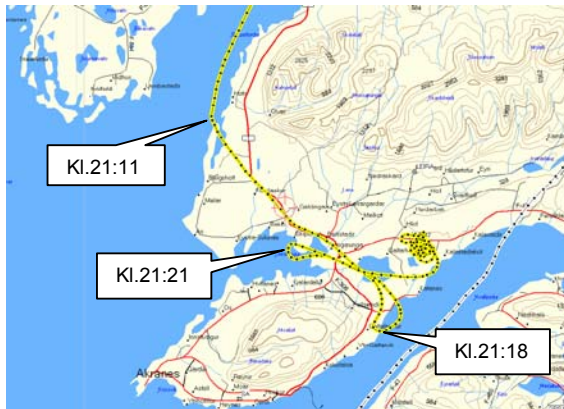
Kl. 21:11 var flugvélin við Hafnarfjall og sá flugkennarinn á ljósum frá Akranesi að él var að koma þar yfir. Hann ákvað þá að halda austur fyrir Akrafjall og athuga möguleika á að fara þá leiðina til Reykjavíkur. Flugkennarinn kallaði í flugturninn á Reykjavíkurflugvelli kl. 21:12 og sagðist þá vera á leið til Reykjavíkur og að hann sæi ekki þangað. Talstöðvarsamband var

mynd 2, flugferill TF-FTR fyrir slysið

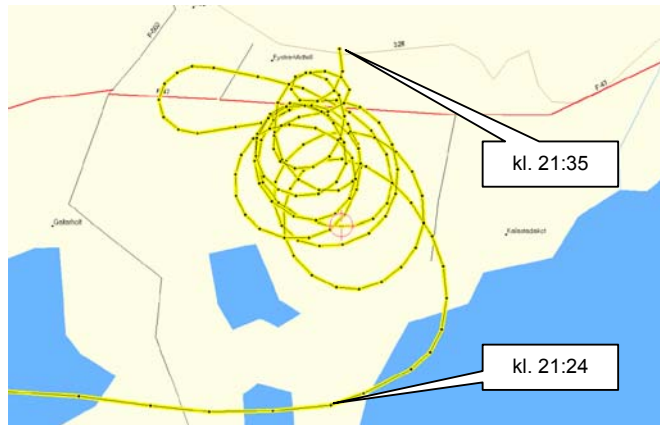
Samkvæmt upplýsingum úr GPS tæki flugvélarinnar hófst hringflug TF-FTR með vinstri beygju kl. 21:24 og var fyrst flogið í tvo hringi rangsælis. Eftir það var beygt til hægri og flogið í sex hringi réttsælis. Flugvélin rak undan vindi til norðurs, þ.e. frá spennistöðinni og í átt að Eystra-Miðfelli. Kl. 21:34 var aftur breytt um stefnu hringflugs og flognir tveir krappari hringir rangsælis en á þeim tíma hafði flugkennarinn misst sjónar á ljósunum við spennistöðina þar sem snjókoman hafði aukist. Samkvæmt frásögn kennarans og flugnemans var skyggni orðið lítið, blindbylur skollinn á og erfitt að hafa stjórn á flugvélinni. Sökum ókyrrðar sveiflaðist flugvélin í upp- og niðurstreymi á milli 700 og 1200 feta flughæðar að sögn flugkennarans. Þegar flugvélin hækkaði flugið, missti flugkennarinn sjónar af ljósunum frá spennistöðinni. Eftir að flugvélin lækkaði flugið á ný bað flugkennarinn flugnemann um að fylgjast með fjarlægð flugvélarinnar frá jörðu á meðan hann einbeitti sér að því að halda stjórn á flugvélinni. Þá hafði hann ýtt eldsneytisgjöfinni að fullu inn.

mynd 3, flugferill TF-FTR síðustu mínútur fyrir slysið

Að sögn flugkennarans háði snjóblindla honum ekki en skyntuflun eða misáttun (sensory illusion, disorientation) varð til þess að hann var í vafa um afstöðu flugvélarinnar miðað við jörð. Þegar hann sá síðan skyndilega að flugvélin var að fara í jörðina togaði hann í stýrið til fulls til þess að hækka flugið en það dugði ekki til og flaug flugvélin í jörðina kl. 21:35 í um það bil 320 feta hæð við rætur Eystra-Miðfells (64°23'53"N 021°44'30"V) með þeim afleiðingum að hún kastaðist fram yfir sig, rifnaði í sundur og eldur braust út.

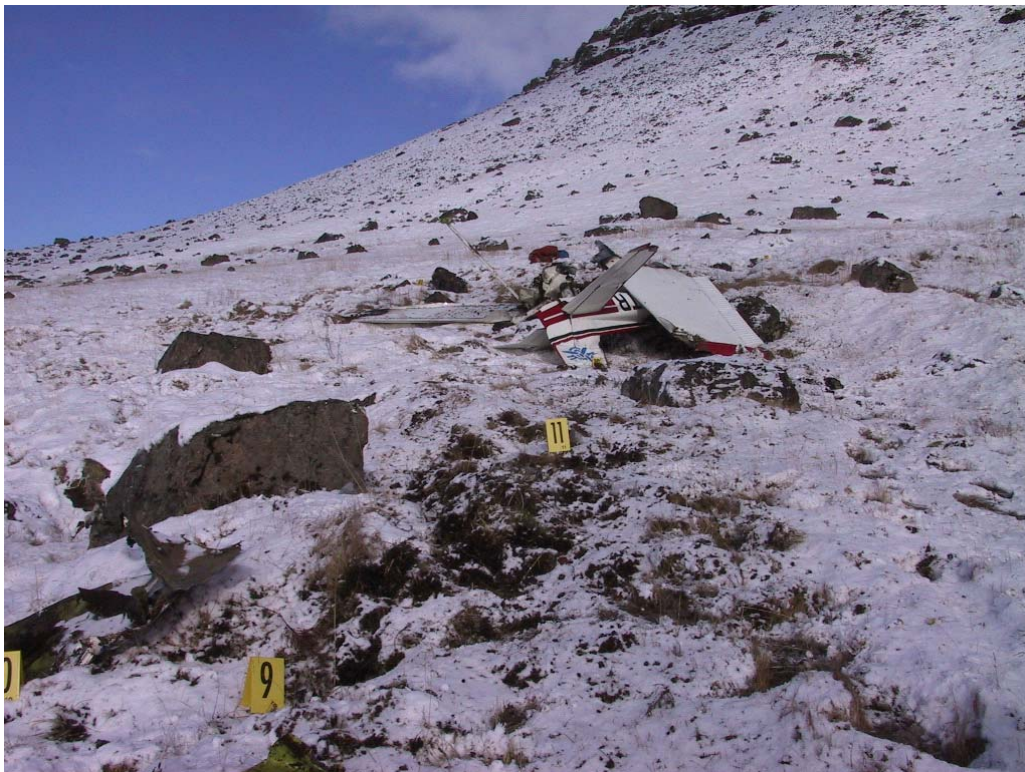
Flugvélin eyðilagðist í slysinu. Skrokkur hennar rifnaði í tvennt þvert fyrir aftan sætin og hafnaði aftari hluti flugvélarinnar á hvolfi. Stjórnklefinn rifnaði að ofanverðu og báðir vængir flugvélarinnar rifnuðu af og höfnuðu á hvolfi. Eldur kviknaði í flakinu þar sem eldsneyti lak úr eldsneytistönkum. Þegar fulltrúar RNF komu á vettvang hafði stjórnklefi flugvélarinnar brunnið að mestu. Loftskrúfa og hreyfill flugvélarinnar höfðu kastast af flugvélinni og hafnað skammt frá flakinu. Á myndinni hér að neðan má sjá flak TF-FTR á slysstaðnum.

mynd 4, flak TF-FTR

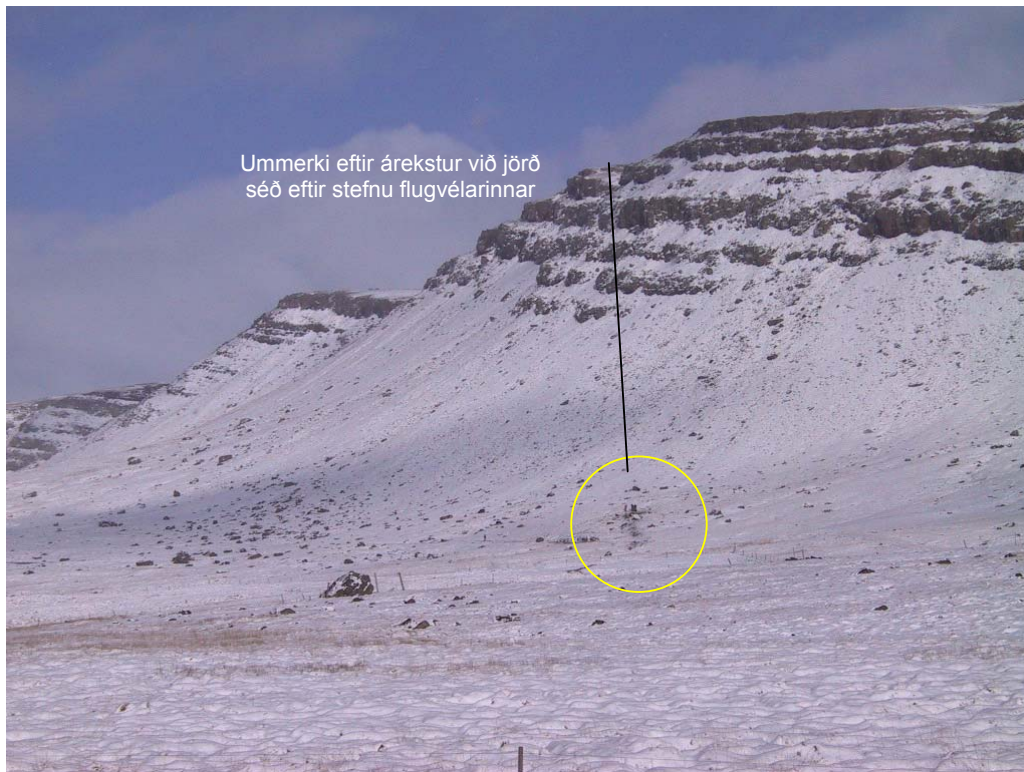
Vegsummerki á slysstað gáfu til kynna að þegar flugvélin brotlenti hafi hún verið á norðlægri stefnu. Samkvæmt upplýsingum úr GPS tækinu var flugvélin á 10° segulstefnu. Flugvélin kom niður á svæði með 10° halla upp í móti og sýndu ummerki að flugvélin virtist hafa komið þungt niður, fyrst á vinstra aðalhjólíð, síðan það hægra og loks nefhól. Förför eftir vinstra aðalhjólíð mældist 21,3 metrar eða um það bil þremur metrum styttra en förför hin hjólin. Um það bil 25 metrum eftir að flugvélin kom niður stakkt nefhjól hennar í bakka við vegslóða og kastast flugvélin áfram um það bil 15 metra. Þá eru 11,4 metra förför eftir flugvélin að upphækkun í jarðvegi þar sem hún stakkt aftur með miklum þunga og virðist hún hafa steypst yfir sig og kastast um það bil 30 metra þangað sem flakið hafnaði. Samtals mældist slóð flugvélarinnar um það bil 81 metri. Á mynd 16 má sjá að stefna flugvélarinnar var í átt að Eystra-Miðfelli.

mynd 16, yfirlitsmynd af slysstað

Upplýsingar úr GPS tækinu sýndu að flugvélin var á um það bil 113 hnúta hraða miðað við jörð þegar hún kom niður. Förför voru eftir skráfublað loftskráfunnar þar sem flugvélin snerti fyrst jörðu og var bil á milli þeirra um það bil 70 sentimetrar. Samkvæmt neðangreindri jöfnu má ætla að snúningshraði hreyfilsins hafi verið um það bil 2500 snúningar á mínútu.

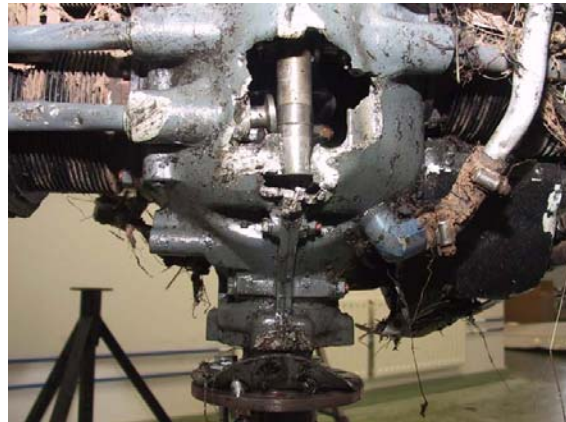
Hreyfillinn var skoðaður, en blöndungur, ræsir, olíusía og rafall brotnuðu af við brotlendinguna. Efri hluti framhluta hreyfilblokkarinnar var brotinn þannig að það sást í framhluta sveifarássins. Við skoðun á kertum kom í ljós að kerti í vinstri kveikju voru í verra ástandi en kerti hægri kveikju. Að mati RNF hafði það ekki áhrif á afl hreyfilsins. Hægri kveikjan var í góðu ástandi og ekkert óeðlilegt kom fram sem benti til bilunar. Vinstri kveikjan virtist vera í verra ástandi. Við prófun á henni starfaði hún þó eðlilega. Ekki fannst neitt óeðlilegt í olíusíunni. Að sögn flugkennarans starfaði hreyfillinn eðlilega fyrir slysið. Hreyfillinn var talinn ónýtur eftir slysið.

mynd 17, blokk hreyfilsins brotnaði
