SKÝRSLA UM FLUGATVIK

M-04602/AIG-15

TF-ULF

Jodel D-140C

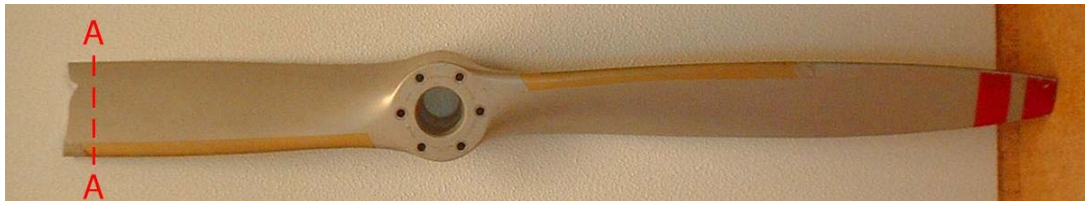
TF-ULF lenti í óhappi árið 1996 og rakst þá loftskrúfa hennar niður þannig að rétta varð annað blað hennar. Engin gögn komu fram við rannsóknina um þessa vinnu önnur en að skráð var í viðhaldsdagbækur flugvélarinnar að loftskráfun hafi verið rétt eftir óhappið. Ekki lágu fyrir gögn um hve mikið skráfublaðið hafði bognað né hvort blaðið það var sem bognaði.

Rannsókn á loftskráfu flugvélarinnar. Loftskráfa flugvélarinnar var send til rannsóknar hjá Iðntæknistofnun Íslands. Sjónskoðun var framkvæmd og brotflöturinn var skoðaður í víðsjá og rafeindasmásjá. Myndin hér að neðan sýnir loftskráfu TF-ULF.

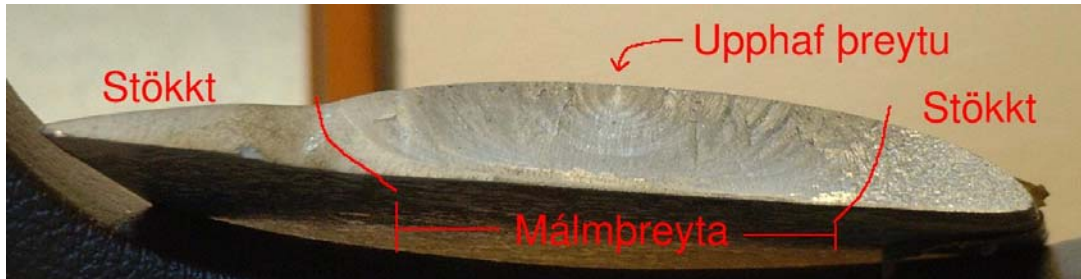
Niðurstaða rannsóknarinnar var sú að loftskrúfan hafi brotnað sökum málmþreytu en málmþreyta er afleiðing sveiflukennds álags og getur tekið langan tíma frá því að málmþreytan byrjar og þar til endanlegt brot verður. Sökum þess hve flatarmál þreytubrotsins er stórt miðað við heildarflatarmál brotsársins er ljóst að álagið var ekki mikið og því ólíklegt að álagið hafi orsakað byrjun málmþreytunnar. Lokabrot varð svo með stökku broti. Á myndinni hér fyrir neðan sést brotsár loftskrúfunnar.

Ljóst er að loftskrúfa TF-ULF brotnaði sökum málmþreytu í öðru skrufublaðinu vegna langvarandi sveiflukennds álags. Álagið á skrúfuna var hinsvegar svo lítið að það er ólíklegt að það hafi komið málmþreytusprungu af stað. Efnisgallar fundust við yfirborð loftskrúfunnar á því svæði sem málmþreytan hófst en gallarnir voru það smáir að þeir einir gátu ekki komið málmþreytusprungu af stað.

Það er mat RNF að loftskrúfa TF-ULF hafi brotnaði vegna þess að málmþreytusprungu myndaðist frá galla undir yfirborði skrúfunnar. Líklegasta orsök þess að sprungan myndaðist var að hreyfill flugvélarinnar var starfræktur á snúningshraðasviði sem framkallar titring af sömu tíðni og eigintíðni efnis skrúfunnar. Hugsanlegt er að þetta hafi gerst áður en lofthæfifyirmælin, sem vörðuðu við notkun loftskrúfunnar á þessu snúningshraðasviði, voru gefin út. Eftir að málmþreytusprungan hafði myndast stækkaði hún í hvert skipti sem loftskrúfan var starfrækt til lengri eða skemmri tíma á snúningshraðasviðinu. Ljóst er að þetta hefur tekið langan tíma en á endanum var sprungan orðin það löng að burðurinn í því efni sem eftir var nægði ekki til að halda loftskrúfunni saman.

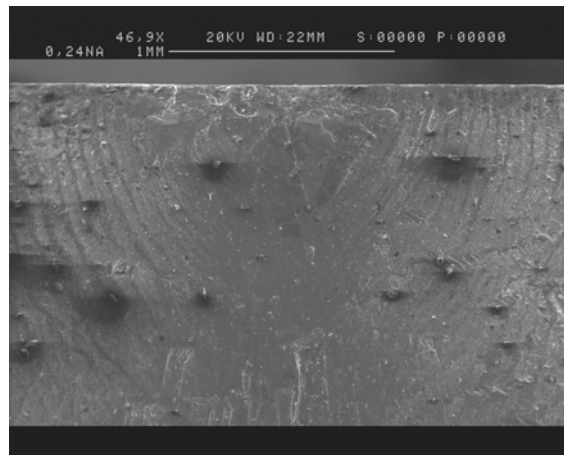
Efnisgallar fundust við yfirborð loftskrúfunnar á því svæði sem málmþreytan hófst en stærð þessara galla og álagið sem skrúfublaðið varð fyrir við notkun benda til þess að skýringa á brotinu geti verið að leita í fleiru en efnisgöllumum eingöngu. Á myndinni hér fyrir neðan sést brotsár loftskrúfunnar stækkað um það bil 50 sinnum.

Mat Iðntæknistofnunar var að skrúfublaðið hafi orðið fyrir yfirálagi sem gefið hefur beygjuálag á blað í stefnu aftur með vél. Hafi snúningshraði verið til lengri tíma þannig að eiginsveifla skrúfublaðsins hafi komið fram, þá er það einnig mögulegt að það hafi komið þreytu af stað. Þetta álag hefur orsakað myndun þreytusprungu þar sem efnisgallarnir við yfirborðið hafa gert efnið veikara. Þessi þreytusprungu hefur síðan orsakað hægfara rífuvöxt sem tekið hefur talsverðan tíma að vaxa þar til lokabrot varð.

Myndir Iðntæknistofnunar af brotsári loftskrúfunnar voru sendar til framleiðanda hennar og hann beðinn um gefa álit á orsökum þess að loftskrúfan brotnaði. Eftirfarandi er hluti af svari framleiðandans: "The photos show the classic clam shelling typical of fatigue failure with the starting point at the zenith of the airfoil. If the propeller was operated in the placarded range for an extended or repetitive period, a failure can occur with no apparent structural damage, (nick or corrosion). The repetitive stress cycles can accumulate extremely quickly when the propeller is operated in the placarded range. The stress is highest at the maximum thickness of the airfoil and if allowed to accumulate will seek relief at the weakest part of the material and emanate from there. Typically the weakest part would be a blemish in the surface of the airfoil. This is most often a stone nick or corrosion pit but if there is no apparent surface damage the stresses will seek relief on a microscopic level in the form of a material impurity or even a grain structure boundary."

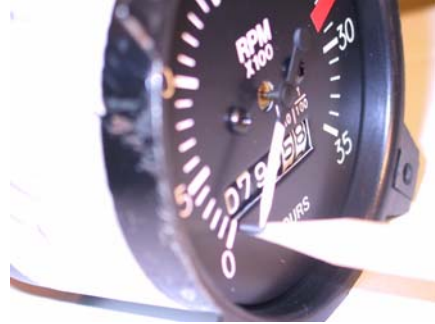
Prófun á snúningshraðamæli flugvélarinnar. Snúningshraðamælir flugvélarinnar var sendur til prófunar á rafmagnsverkstæði Flugleiða hf. Við prófununa kom fram að mælirinn starfaði eðlilega og var meðalfrávik á lesningu mælisins og lesningu prófunartækisins 0,5%. Athygli vakti við prófunina hversu nál mælisins var langt frá mælisskífunni þar sem hætta er á að þetta gefi skakka mynd af því sem nálin sýnir ef ekki er horft beint á mælinn.

Þekkt vandamál við mæla þar sem nál er notuð til að sýna lesningu á skífu eða kvarða er svokölluð sýndarfærsla eða sýndarhlíðrun („Parallax“). Vegna sýndarfærslu getur orðið breyting á afstöðu mælisnálar til mælisskífu þegar mælirinn er skoðaður frá mismunandi sjónarhorni. Því meira fjarlægð sem er á milli nálarinnar og mælisskífunnar því meiri verður sýndarfærslan. Nál snúningshraðamælis TF-ULF var þannig að fjarlægðin milli nálarendans og skífunnar var meiri en fjarlægðin milli nálarrótarinnar og skífunnar. Fjarlægðin við nálarendann var um 5 mm. Þar sem snúningshraðamælirinn var staðsettur lengst til hægri í mælaborði TF-ULF gaf þetta þeim sem flýgur vélinni úr vinstra sætinu skakka mynd af því sem nálin sýndi en oftast er flugvélinni flogið úr því sæti. Á myndinni hér til hliðar sést snúningshraðamælir TF-ULF.

Snúningshraðamælir flugvélarinnar starfaði eðlilega við prófun en við rannsóknina kom í ljós að nál mælisins var bogin þannig að nálaendinn var um 5 mm frá mælisskífundi. Þar sem snúningshraðamælirinn var staðsettur hægra megin í mælaborðinu gaf þetta þeim sem flýgur flugvélinni úr vinstra sætinu skakka mynd af snúningshraðanum. Ástæðan fyrir þessu er svokölluð sýndarfærsla sem er þekkt vandamál við mæla þar sem nál er notuð til að sýna lesningu á mælisskífðu. Til þess að lesa rétt af mælinum þurfti að horfa beint framan á hann þannig að flugmaðurinn sem flaug flugvélinni úr vinstra sæti hennar varð að halla sér yfir hægra sætið til að sjá beint á mælinn.

1. Sjái til þess að snúningshraðamælar flugvéla með „Sensenich“ 76EMM loftskrúfur og „Lycoming“ O-360 hreyfla með holan sveifarás verði kvarðaðir með reglulegu millibili.
2. Upplýsi flugmenn og flugvéltækna um sýndarfærslu („parallax“) í mælitækjum og hættuna sem henni getur fylgt.
3. Tryggi í eftirliti sínu með viðhaldi lítilla flugvéla að viðhaldsaðgerðir á flugvélum og íhlutum þeirra séu skráðar á viðeigandi hátt í viðhaldsdagbækur og/eða vinnupappíra. *RNF hefur gert samskonar tillögu áður, m.a. eftir rannsókn á flugslysi TF-HRB 5. júní 1995 (M-07595).*

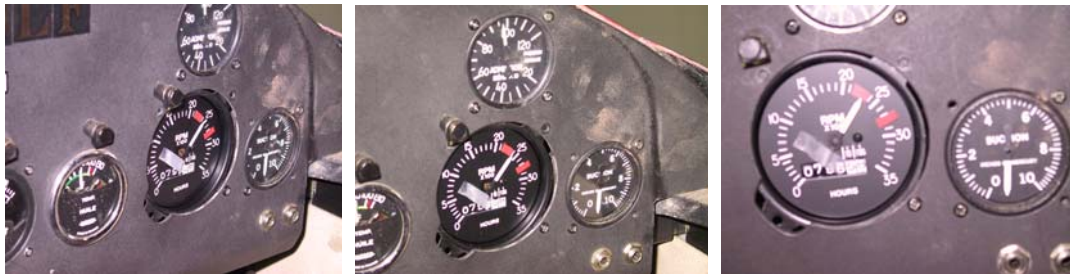
Þegar nál mælisins var staðsett þannig að hún vísar á 2300 snúninga á mínútu sýndist nálin vísa á 2500 snúninga þegar horft var á hana frá vinstra sætinu og 2400 snúninga þegar horft var á hana frá miðjum stjórnklefanum. Myndirnar hér að neðan sýna mismunandi afstöðu nálarinnar eftir því hvaðan horft er á mælinn.

RNF telur hugsanlegan meðverkandi þátt vera að nál snúningsraðamælis flugvélarinnar var bogin og vegna staðsetningar snúningshraðamælisins hægra megin í mælaborðinu gaf það flugmanni ranga mynda af raunverulegum snúningshraða hreyfils flugvélarinnar. Jafnframt telur RNF mögulegt að álag sem kom á skrúfuna við óhappið 1996 hafi getað haft áhrif á myndun og vöxt málmþreytusprungunnar.
