SKÝRSLA UM FLUGSLYS

M-05502/AIG-19

Skrásetning: TF-SMS
Tegund: Rans S10 Sakoda
Staður: Keflavíkurflugvelli
Dagsetning: 29. júlí 2002

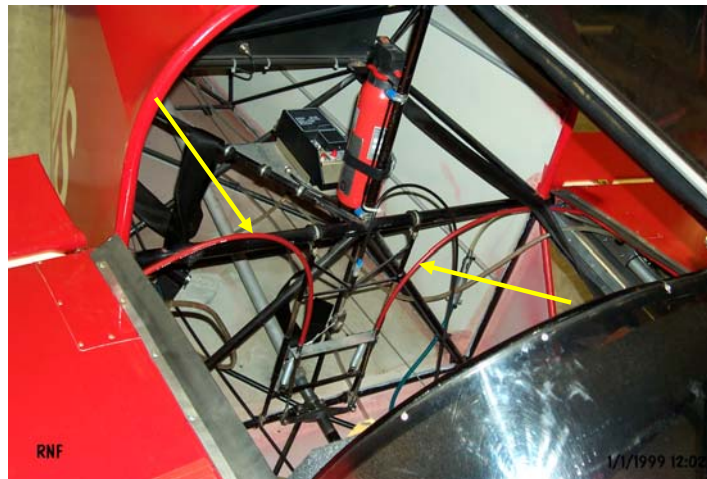
Við vettvangsrannsókn kom í ljós að stýristaumar hallastýra flugvélarinnar voru öfugt tengdir við stýrisstöng hennar þannig að hallastýrin hreyfðust öfugt. Þegar stýrisstönginni var beitt til vinstri hallaði flugvélin til hægri.

Kvöldið fyrir slysið setti eigandinn flugvélinu aftur saman með hjálp aðstoðarmanns. Eigandinn tengdi meðal annars stýristauma fyrir hallastýri og á myndinni hér að neðan má sjá hvernig þeir voru tengdir fyrir slysið. Á myndinni benda gular örvar á stýristaumana sem báðir eru rauðir. Þegar stýristaumarnir eru rétt tengdir þá víxlast taumarnir þannig að stýristaumurinn fyrir hægri hallastýrið tengist vinstra megin við stýrisstöngina en stýristaumurinn fyrir vinstra stýrið tengist hægri megin.

Stýristaumar fyrir hallastýri voru ranglega tengdir og virkuðu hallastýri því öfugt miðað við beitingu stýris. Flugmaðurinn prófaði virkni hallastýranna með því að fylgjast með svörun þeirra um leið og hann beitti stýrisstönginni en áttaði sig ekki á að virkni var öfug. Í ársskoðun voru stýristaumar, að sögn eiganda, tengdir með sama hætti.

Að mati RNF verða tengingar á stýristaumum að vera þannig útbúnar að greinilegt sé hvor stýristaumurinn á að tengjast á hvorn stað, t.d. með litamerkingu eða að ekki sé mögulegt að tengja ranglega. Þess ber að geta að eigandi hefur nú litað stýristaumana svo ekki leiki vafi á hvað eigi saman. Þá er það mat RNF að þegar átt er við tengingar helstu stjórnþækja heimasníðaðra flugvéla skuli viðhaft tvöfalt eftirlit við skoðun á samsetningu.

1. Settar verði verklagsreglur um tvískoðun í kjölfar viðhalds eða samsetningar á stjórnþækjum heimasníðaðra loftfara.
2. Merkingar verði settar við tengingar á stjórnþaumum stjórnflata heimasníðaðra loftfara sem auðkenni rétta tengingu
