# SKÝRSLA UM FLUGSLYS

**M-04902/AIG-17**

**TF-ABJ  
Pitts S1S  
Við Akureyrarflugvöll  
3. júlí 2002**

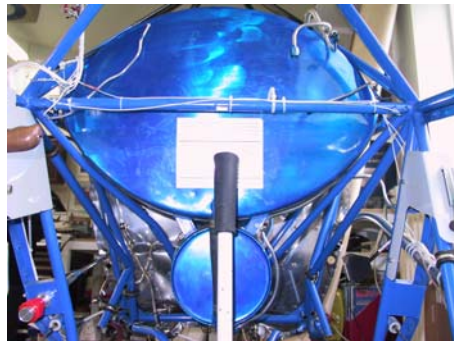
Mynd 1, eldsneytistankar

Í flugvélinni eru tveir samtengdir eldsneytistankar, annarsvegar aðaltankur og hinsvegar lítill safntankur með eldsneytisforða fyrir flug á hvoli. Á mynd 1 má sjá aðaltankinn fyrir ofan safntankinn en utan um tankana er grind flugvélarinnar. Á myndinni má einnig sjá stýrisstöng flugvélarinnar.

Eldsneytiskerfi flugvélarinnar er þannig hannað að úr aðaltankinum rennur eldsneytið niður í safntankinn og þaðan til hreyfilsins. Frá aðaltankinum til safntanksins rennur eldsneytið í gegnum leiðslu sem myndar tregðu á rennsli til baka í aðaltankinn þannig að mögulegt er að fljúga tímabundið á hvolfi. Í safntankinum er sveigjanleg slanga með lóð á endanum sem leitar í sömu átt og það eldsneyti sem í tanknum er.

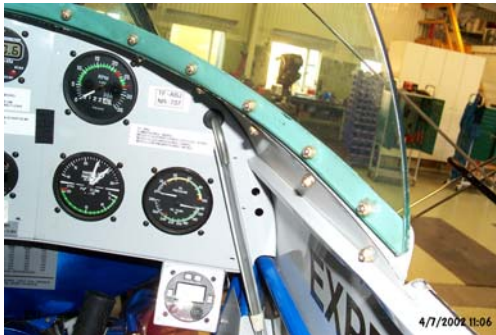
Mynd 2, eldsneytismælir

Eldsneytismælir flugvélarinnar er gegnsæ plastslanga, staðsett þannig að flugmaður geti fylgst með hæð yfirborðs eldsneytis í aðaltanki flugvélarinnar (sjá slöngu (hæðarglas) á mynd 2). Slíkur búnaður er algengur í listflugvélum á Íslandi og er hann meðal annars í flugvél sem flugmaðurinn á og þekkir vel.

Að sögn eiganda TF-ABJ var eldsneytismælirinn óáreiðanlegur og sýndi ekki það magn sem var á tönkum hennar. Hann notaði því ávallt stiku („dip stick“) sem staðsett var í geymsluhólfi fyrir aftan flugmannssætið til að mæla eldsneytismagn fyrir hvert flug.

Við rannsóknina var rennsli tankanna tímamælt með því að tengja gegnsæja slöngu með svipuðum hætti og eldsneytismælir flugvélarinnar var tengdur. Kom þá fram óáreiðanleiki á eldsneytismælinum sem meðal annars má rekja til þess að hann var tengdur frá efri hluta aðaltanksins til neðri hluta safntanksins.

Við rannsókn á því hvernig eldsneytismælirinn var tengdur kom jafnframt í ljós að gegnsæja plastslangan var lögð þannig að lykkjur voru á leið hennar og er því líklegt að rennislás hafi myndast og hafi mælirinn því ekki gefið rétta mynd af yfirborði eldsneytis í tönkum flugvélarinnar.

Við smíði flugvélarinnar var gerð breyting á eldsneytiskerfi hennar með því að tengja lítinn safntank við aðaltankinn. Tengingu á eldsneytismæli var einnig breytt með því að tengja eldsneytismælinn við safntank hennar og aðaltank flugvélarinnar í stað þess að tengja hann einungis við aðaltankinn. Við rannsóknina kom fram að breyting á tengingu mælisins gat orsakað tregðu á eldsneytisflæði um mælinn og leitt til þess að eldsneytismælirinn gaf ekki rétta mynd af eldsneytismagni í tönkunum. Einnig var lögð lykkja á leið eldsneytismælisins frá tönkunum að mælaborði sem gat myndað rennislás sem einnig gaf ranga mynd af eldsneytismagni í tönkunum.

Það er álit RNF að óáreiðanleiki eldsneytismælisins hafi verið meðverkandi þáttur í slysinu og hafi líklega orðið til þess að flugmaðurinn ofmat eldsneytismagnið í tönkunum.

Í prófunaráætlunum heimasníðaðra loftfara verði gert ráð fyrir að eldsneytismælar séu sérstaklega prófaðir og áreiðanleiki þeirra staðfestur. Hið sama gildi þegar meiriháttar breytingar eru gerðar á eldsneytiskerfi heimasníðaðra loftfara eftir útgáfu lofthæfiskírteinis

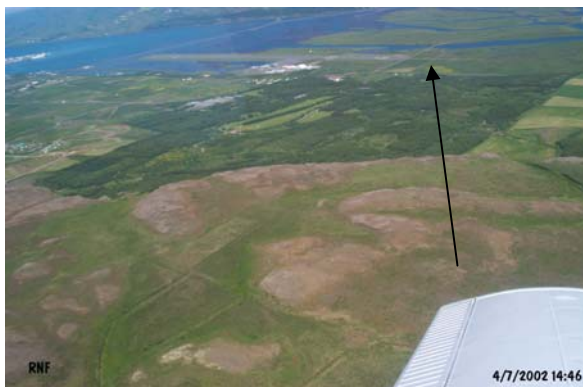
Flugvélin var í um það bil 1.800 feta hæð þegar hreyfillinn missti afl (sjá mynd 3). Flugmaðurinn stefndi loftfarinu þá í átt að flugvelliinum og hélt þeirri stefnu þar til flugvélin kom niður um það bil 190 metra frá syðri brautarenda (sjá afstöðumynd í viðauka). Yfirborð jarðar þar sem flugvélin kom niður var mjúkt þúfukennt gras. Ummerki báru með sér að fallhorn flugvélarinnar hafi verið mikið og samkvæmt frásögn flugmannsins var hún á um það bil 90 mílna hraða allt frá því að hreyfillinn missti afl og þar til hún brotlenti.

Mynd 3, mynd tekin í grennd við þann stað sem hreyfill missti afl, örin bendir á slysstað

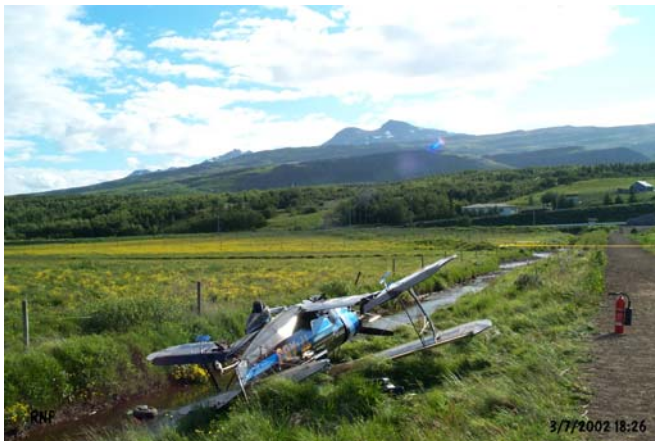
Mynd 4, slysstaður

Eftir fyrstu sneringu við jörð kastaðist flugvélin áfram og á girðingarstreng sem lá meðfram skurði í um það bil eins metra hæð frá jörðu. Hægri vængur flugvélarinnar krækti í strenginn en flugvélin kastaðist áfram og yfir skurðinn þar sem hún hafnaði á hvolfi á skurðbrúninni (sjá mynd 4). Greinileg ummerki voru eftir vinstra aðal hjól flugvélarinnar sem skall í bakkanum. Líklegt er að girðingarstrengurinn hafi dregið eitthvað úr árekstrarhraða áður en vinstra hjól flugvélarinnar skall í bakkanum.

Flugvélin skemmdist mikið. Loftskrúfan bognaði talsvert en engar skemmdir var að sjá á hreyflinum.

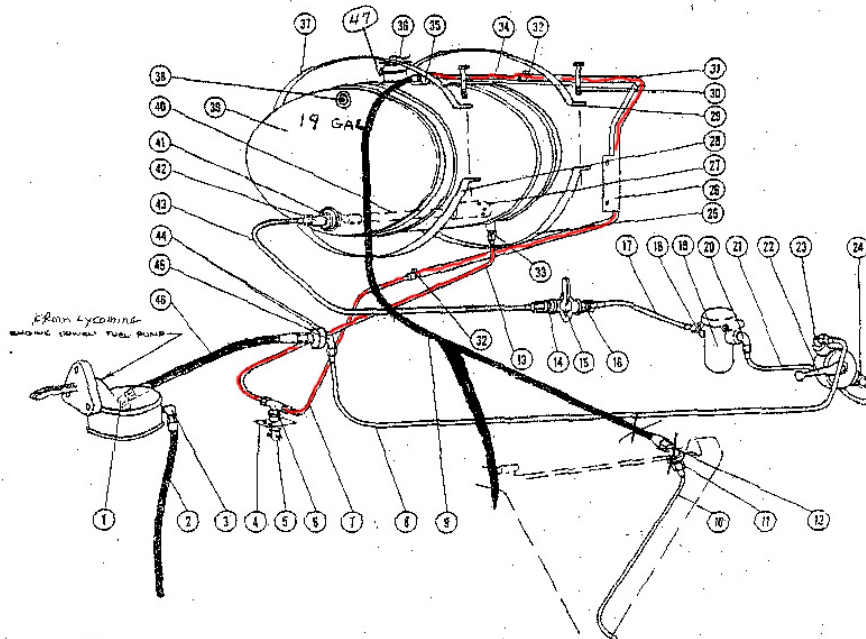
FIGURE 17.  
FUEL SYSTEM

Samkvæmt upplýsingum frá hönnuði flugvélarinnar (Aviat inc) er safntankurinn ekki hluti af hönnun hennar heldur breyting sem sumir eigendur gera til að bæta eiginleika flugvélarinnar við ákveðnar listflugsæfingar. Í hönnun flugvélarinnar er því gert ráð fyrir einum tanki og er eldsneytismælirinn þá tengdur úr efri hluta hans, um mælaborðið og til neðri hluta hans. Í viðauka 2 má sjá teikningu framleiðanda af eldsneytiskerfinu.

Myndin sýnir eldsneytiskerfið á Pitts S1S eins og það er hannað af framleiðanda flugvélarinnar. Á myndinni má sjá eldsneytismælinn merktan með rauðu
