# SKÝRSLA UM FLUGSLYS

Skrásetningarmerki: TF-SMS

Tegund: Rans S-10 Sakota.

14. júlí 2000.

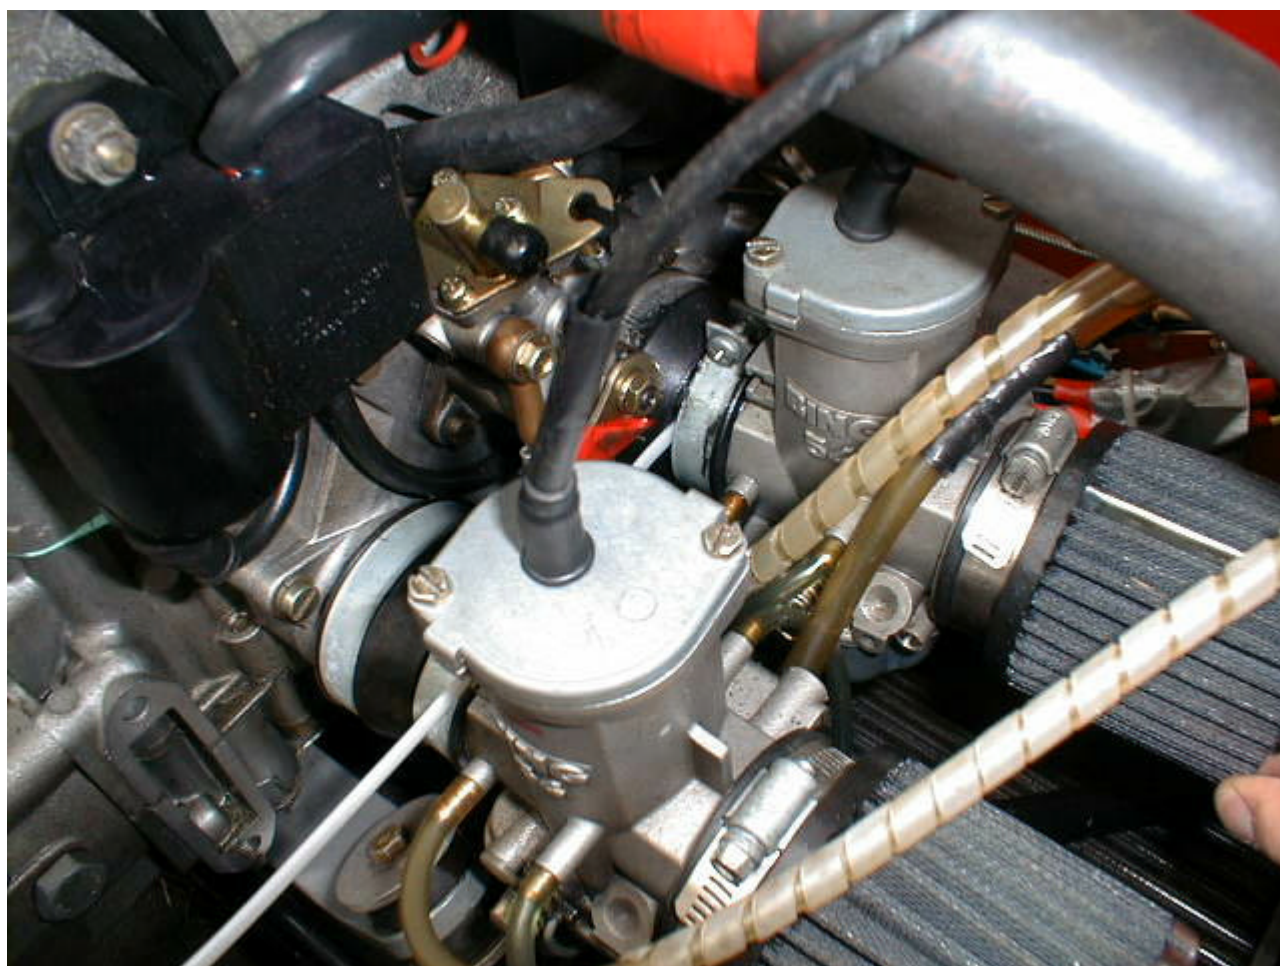
5.1 Ljósmynd af viðkomandi blöndungshosu.

Við skoðun RNF kom í ljós, að rífa hafði myndast á aftari blöndungshosunni, eða í kverkinni þar sem stækkanin hefst á bak við hosuklemmuna utan um stútinn á blöndungnum. Ekki var auðvelt að finna rífunna án þess að fjarlægja hosuklemmuna eða nota þreifara.

Þegar hreyfillinn er í gangi, reynir nokkuð á hosurnar og rífan virðist hafa myndast vegna álagsþreytu.

Fram kom, að skilyrði voru hagstæð til snertilendingarinnar og að allt var með felldu, þar til hreyfillinn missti skyndilega afl í flugtakinu. Nokkuð öruggt má telja, að orsök þess var sú að rífan á blöndungshosunni opnaðist, en þá varð skyndilega greið leið fyrir loft utan frá, inn í blöndustrauminn, með þeim afleiðingum að blandan þynntist og hreyfillinn missti afl. Flugmaðurinn átti engra annara kosta vöð en að lenda aftur, en brautin sem framundan var, næði þá ekki til þess að stöðva flugvélinu sem rann út af endanum.

Strikið bendir á sprunguna við hosuklemmu blöndungsins fjæ á myndinni.

4.1 Kynni eigendum/notendum svo og viðkomandi flugvirkjum og viðhaldsaðilum flugvéla og hreyfilknúinna fisa, sem nota hreyfla með sama fyrirkomulag á blöndungum, niðurstöður rannsóknar þessa slyss.

4.2 Gefi út eða setji viðhaldslýsingu, sem miðar að því að finna bilun svo sem þarna varð og þar með að hindra að atvik sem þetta geti orðið aftur.
