# SKÝRSLA UM FLUGSLÝS

L.Í.O. ehf./Air Charter Iceland  
TF-GTI. Tegund: Cessna T210L, Centurion II  
Í Skerjafirði, (64°07,482'N 021°57,585'V)  
7. ágúst 2000.

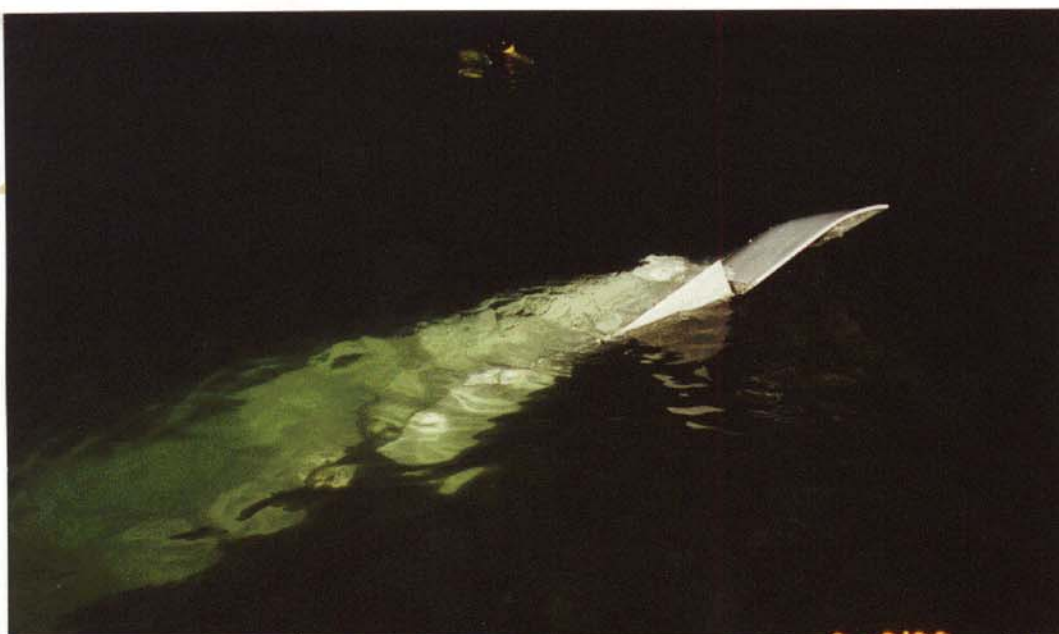
Flak TF-GTI á slysstað.  
Hægri vængdinn stendur  
upp úr sjónum

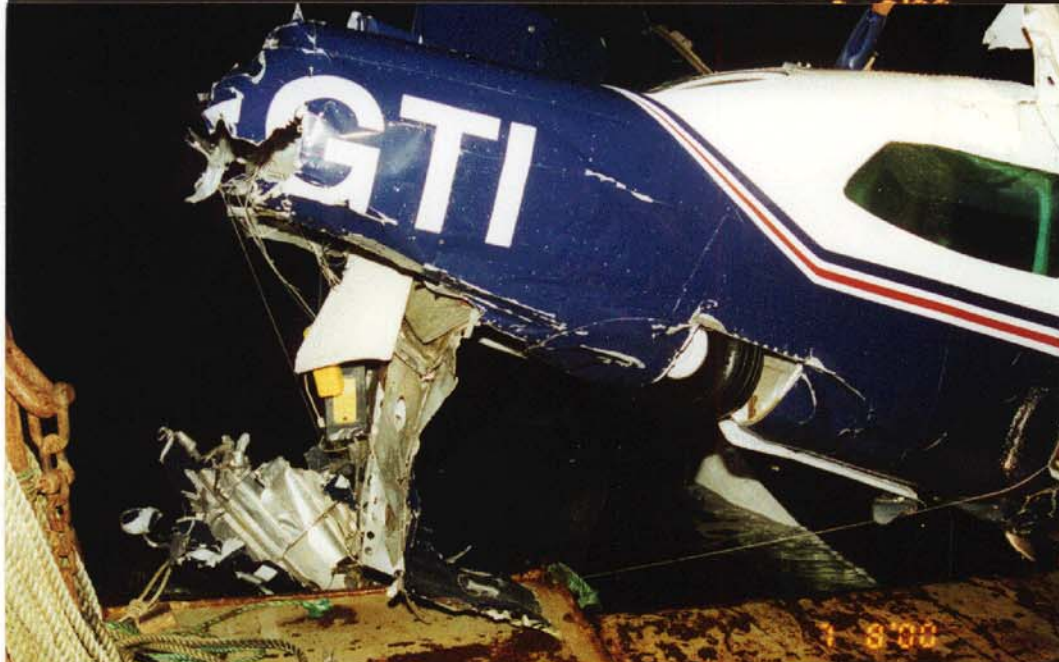
Afturhluti skrokks

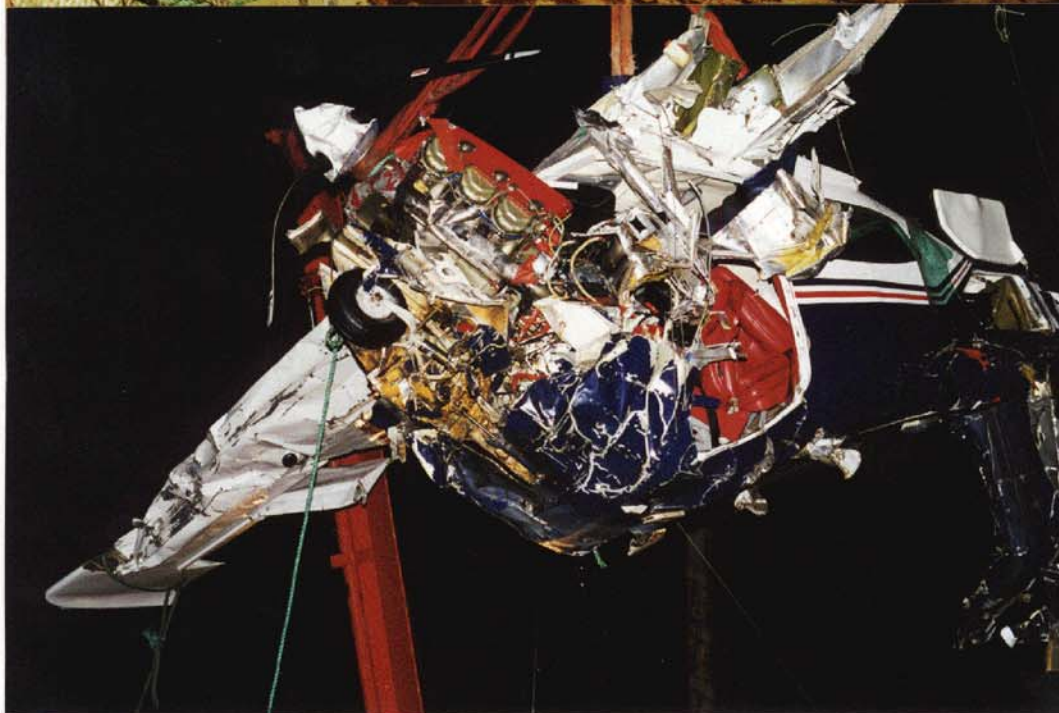
Flakið séð framman frá
