Ársskýrsla Rannsóknarnefndar flugslýsa 2005

Útgefandi: Rannsóknarnefnd flugslýsa

ÁRSSKÝRSLA
RANNSÓKNARNEFNDAR
FLUGSLYSA
2005

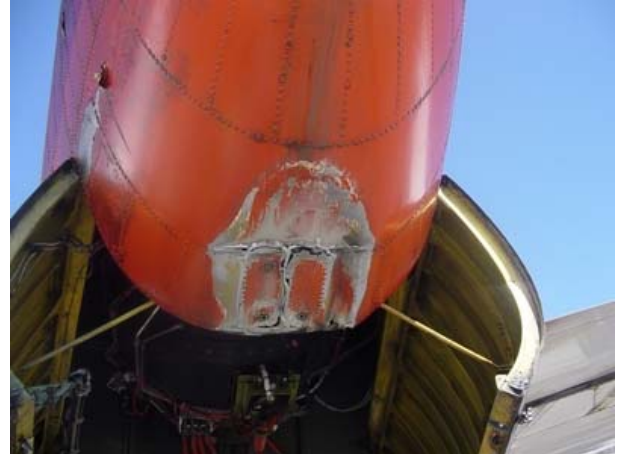
The flight crew that took over the aircraft in Madrid discovered scrape marks on the tails section during the pre-flight inspection and notified the operator and the previous flight crew. The aircraft was grounded and repairs were made by IBERIA maintenance on behalf of Air Atlanta.

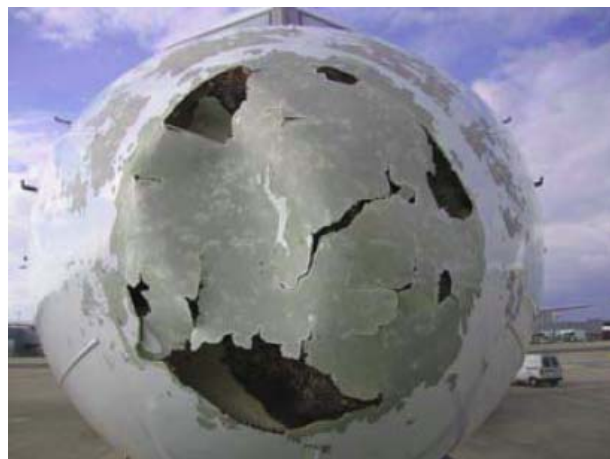
3,000 ft the aircraft encountered heavy hail which, although very short in duration, produced an extremely loud sound on the flight deck. The autopilot remained engaged and the PF continued the departure. The weather radar failed and the aircraft continued the climb in IMC without encountering further precipitation.

The crew were aware that the aircraft had been damaged, as the co-pilot's windscreen was cracked but, on feeling the inside surface of the screen, the co-pilot confirmed that only the outer layer had suffered damage. With no weather radar and the windscreen damage not preventing further climb, the crew elected to continue to their destination rather than returning to Palma and risk encountering further severe weather. The AAIB UK issued a bulletin on the accident [AAIB Bulletin: 6/2006](#).

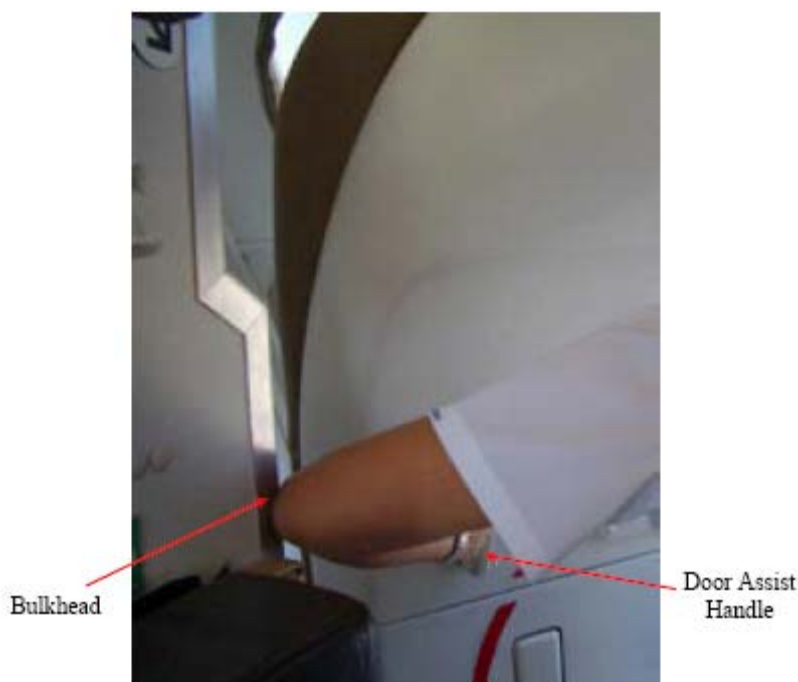
Figure 1

Whilst closing the R4 door prior to departure, a cabin crew member trapped her left forearm between the door assist handle and aircraft bulkhead, causing her wrist to fracture in three places. Two safety recommendations are made in a [bulletin](#) released by the AAIB UK:

Reconstruction of a cabin crew member's arm trapped between bulkhead and door assist handle

It is recommended that Excel Airways reviews its procedures for the closing of cabin doors, to reflect the fact that there are occasions when

It is recommended that Excel Airways reviews its training with respect to the operation of Boeing 757-200 cabin doors, to ensure that the final assessment of any authorised individual's capability to operate a cabin door safely is carried out on an aircraft under representative conditions.
