Nr. 012 / 14 Tjaldur SH 270 / Rifsnes SH 44**Ásigling í höfn****Tjaldur**

Lokaskýrsla afgreidd á fundi 5. desember 2014 af Geirþrúði Alfreðsdóttur, Inga Tryggvasyni, Hilmar Snorrassyni, Pálma K. Jónssyni og Hirti Emilssyni

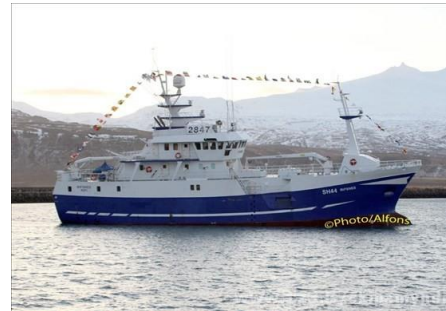
Rifsnes©Alfons Finnsson

Talsverðar skemmdir urðu á skut Rifsness við áreksturinn bæði af völdum stefnis sem skemmdi lunningu á skut og krana sem þar var auk þess sem perustefnið gekk inn í skut Rifsness aðeins bakborðsmegin við miðju. Þá skemmdist Rifsnes einnig við að skella harkalega utan í bryggjuna.
