**Nr. 038 / 14 Siglunes SH 22*****Eldur og dregið til hafnar***

Skipaskr.nr. 6298  
Smíðaður: Vogum 1978 plast  
Stærð: 3,69 brl. 2,8 bt.  
Mesta lengd: 6,99 m Skráð lengd: 6,57 m  
Breidd: 2,12 m Dýpt: 1,36 m  
Vél: Volvo Penta 119 kW, 1995  
Fjöldi skipverja: 1

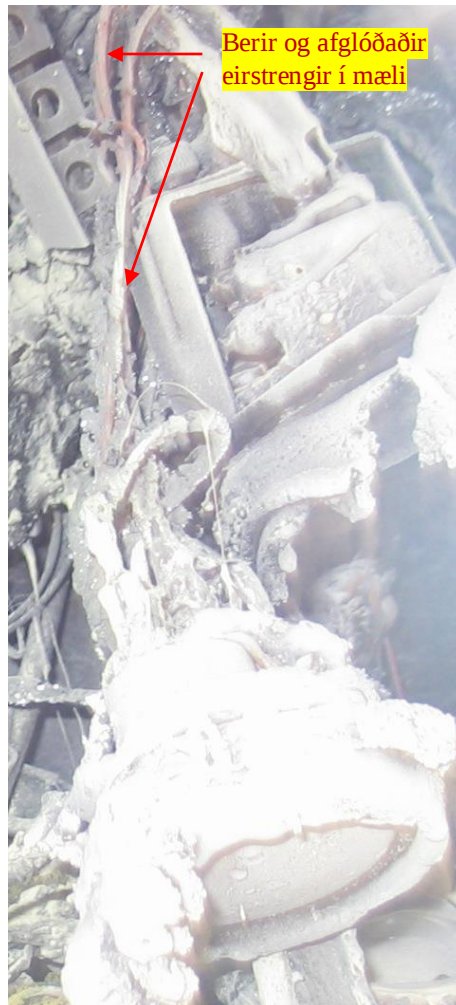
- að stjórnborð í stýrishúsi, sem var stjórnborðsmegin, hafði fallið niður í lúkarinn og hékk það í samanbræddri víraflækju. Neðan við stjórnborðið og bráðnuðu víraflækjuna á afturbili lúkars var rafmagnstafla fyrir neyslurafmagn bátsins. Hurðin hafði fallið af henni og hékk á vírunum. Ekki var að sjá að eldur hefði logað í töflunni en rofar og tengingar voru lítilsháttar sviðnir og svo var einnig á fram- og bakhlið hurðar en lamir hennar sem voru úr plasti höfðu bráðnað;

- að út úr megin víraflækjunni lágu einangrunarlausir eirstrengir og var sýnilegt að einangrunin hafði brunnið og kolast vegna mikils hita. Á löngum kafla var eirinn ber og hafði hann afglóðast vegna innri hita. Þessir strengir voru tengdir í illa brunna mæla úr stjórnborðinu;

Orsök eldsins er ekki að fullu kunn en nefndin bendir á að greinilega hafi átt sér stað yfirhitun á rafstrengjum í mælum stjórnborðs.
