**Nr. 052/14 Jónína Brynja ÍS 55****Vélarbilun, eldur og dregin til hafnar**

Skipaskr.nr. 2868 IMO nr.  
Smíðaður: Hafnarfirði 2013 plast  
Stærð: brl. 29,88 bt.  
Mesta lengd: 14,91 m Skráð lengd: 14,80 m  
Breidd: 4,40 m Dýpt: 1,89 m  
Vél: Yanmar 485 kW, 2013  
Fjöldi skipverja: 3

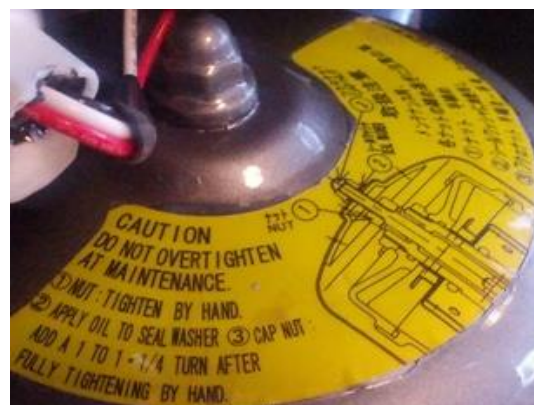
Leiðbeiningar við samsetningu skilju

- að smurolían hafði öll farið út af vélinni þar sem olúskilja hafði opnast vegna þess að efri hluti stagbolta hennar slitnaði. Vélin gekk því án olúþrýstings þar til hún brenndi sig fasta og sveifarásboltar á stimpilstöng brotnuðu og við það „kýldi“ sveifin legubakka stangarinnar út úr sveifarhúsinu;

- að olúskiljan (By-pass filter) er fest utan á sveifarhúsið bakborðsmegin. Hún er til að hreinsa smurolíu vélarinnar en skiljuna þarf að hreinsa reglulega og var það vinnuregla um borð að hreinsun færi fram jafnhliða olúskiptum eða á 200–300 vinnustunda fresti. Opna þarf skiljuna í hvert skipti. Einn „stagbolti“ gengur í gegnum skiljuna til að halda henni saman. Á neðri hluta boltans, sem er sverari, leikur hverfillinn (skilkarlinn) en ofar er boltinn grennri upp í gegnum hlífina (hjálminn) sem er hert niður með botnró. Þegar stagboltinn slitnaði lá hlífina laus ofan á skiljuhúsinu og sprautaðist því heit olían út úr skiljunni þar til vélin brotnaði og eldur tendraðist á glóandi málminum með sprengingu;

- að ofan á skiljunni eru skýr fyrirmæli um það hvernig herslu hennar skuli háttað. Þessi fyrirmæli eru áréttuð í Handbók vélarinnar (Operation manual ) og varað við ofherslu en hámarks hersla má ekki fara yfir 9,8 N/m (1,0 kgf/m);

- að framleiðandi gefur ekki upp líftíma stagboltans. Hann þarf ekki að vera yfirhertur nema einu sinni til að styrkur hans veikist svo mikið að hann geti slitnað hvenær sem er vegna þenslu efnanna sem hann heldur saman. Ekki er því ljóst hvort eða hvenær yfirhersla varð eða hvort galli í efni hafi átt hlut að máli.

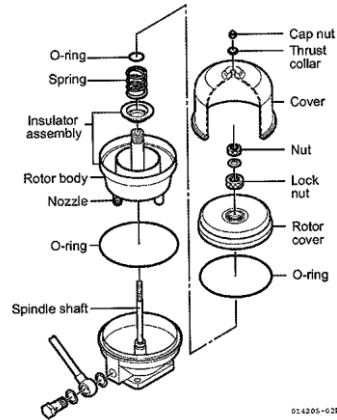
4. Cover the cover, install the thrust collar (upper), and tighten the cap nut.

**Cap nut tightening torque 9.8 N·m (1.0 kgf·m)**

#### NOTICE

Avoid overtightening the nut and cap nut. When the cap nut is overtightened, the tightening power is lost during loosening at the next time and it may cause the spindle shaft to loosen.

Nefndin telur orsök atviksins vera að stagbolti hafi verið of hertur við hreinsun skiljunnar.
