Nr. 062 / 14 Haukur***Strandar við Lundey***

Skipaskr.nr. 1292
Smíðaður: Reykjavík 1973, eik
Stærð: 19 brl. 19,9 bt.
Mesta lengd: 15,65 m Skráð lengd: 13,66 m
Breidd: 3,97 m Dýpt: 1,7 m
Vél: Scania 140 kW, 1984
Fjöldi skipverja: 2
Fjöldi farþega: 19

Lokaskýrsla afgreidd á fundi 29. apríl 2015 af Geirbrúði Alfreðsdóttur, Inga Tryggvasyni, Hilmari Snorrassyni, Pálma K. Jónssyni og Hirti Emilssyni

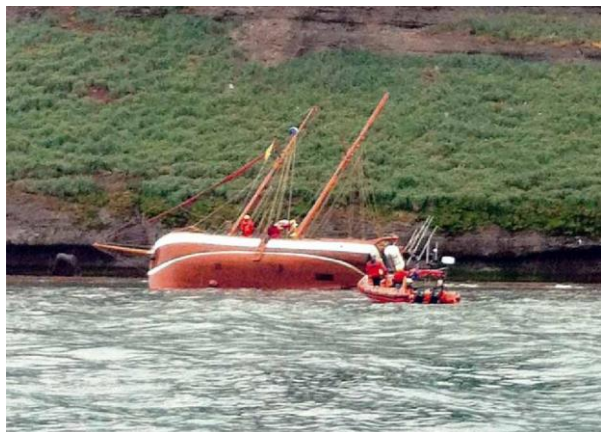
Haukur á strandstað©Mbl/Alexia

Þegar halda átti ferðinni áfram bakkaði skipstjóri frá ströndinni, lagði stýrið hart í bakborða og setti á ferð áfram til að beygja suður um. Skipið tók víðari beygju en skipstjóri ætlaði og sigldi nær eyjunni svo það strandaði kl. 17:44 á grynningum út frá henni.

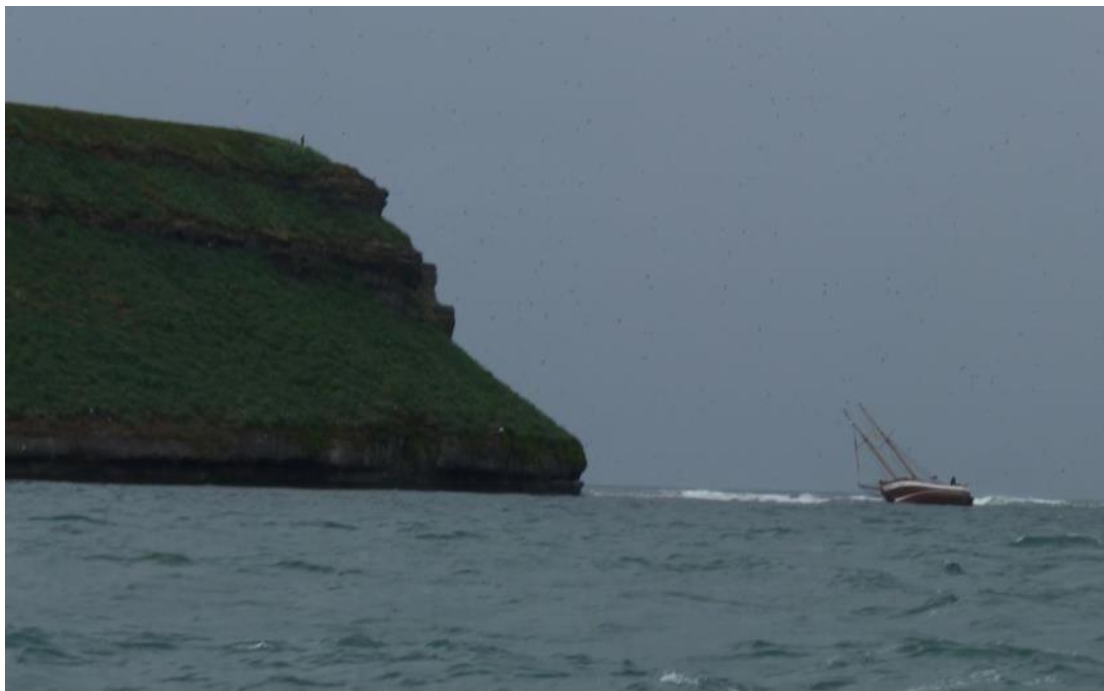
Reynt var að bakka af strandstað en þar sem skipið lá flatt fyrir vindi í fjörunni var því hætt fljótlega og eftir lekaleit var kallað eftir aðstoð. Skipverjar ásamt einum farþega

Haukur á strandstað við Lundey©Lögregla

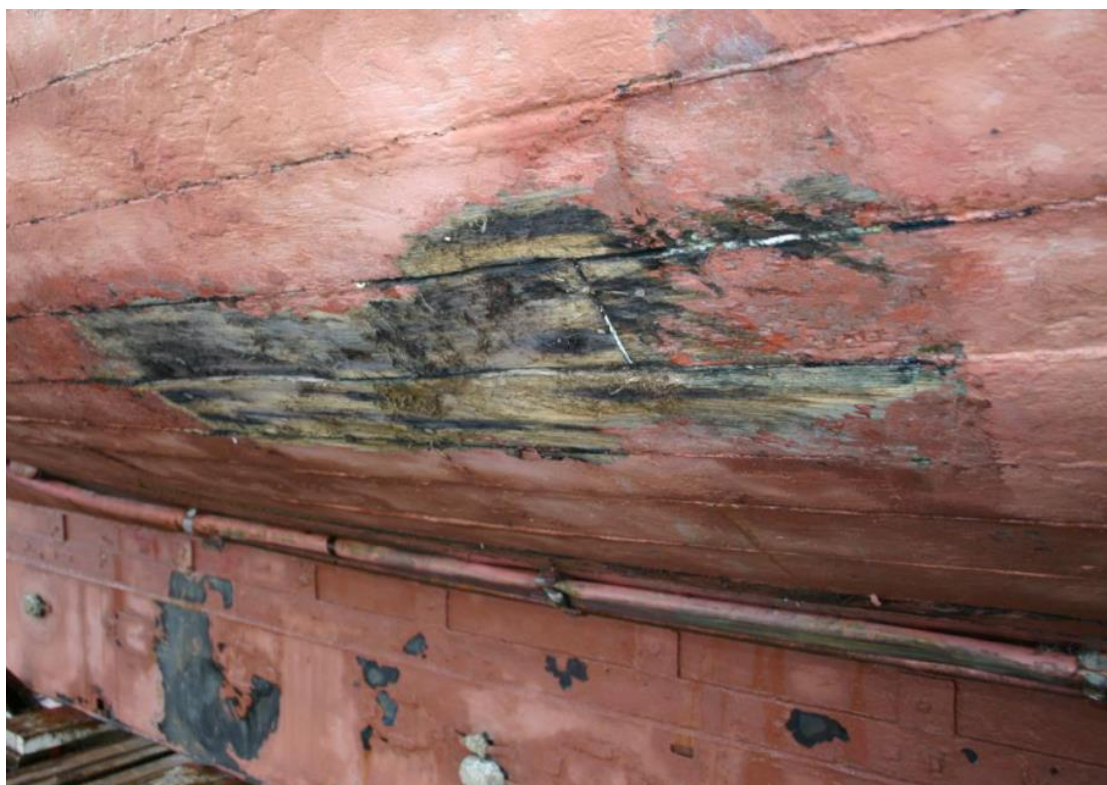
Skemmdir (rispur) á bol og hluti skemmda á kælröri©Lögregla

Um kl. 21:00 tókst að losa skipið af strandstað og var því siglt til Húsavíkur þar sem það var tekið á land. Í ljós komu minniháttar skemmdir s.s. rispur, að tróð losnaði á einum stað og utan á liggjandi kælir fyrir aðalvél dældaðist.

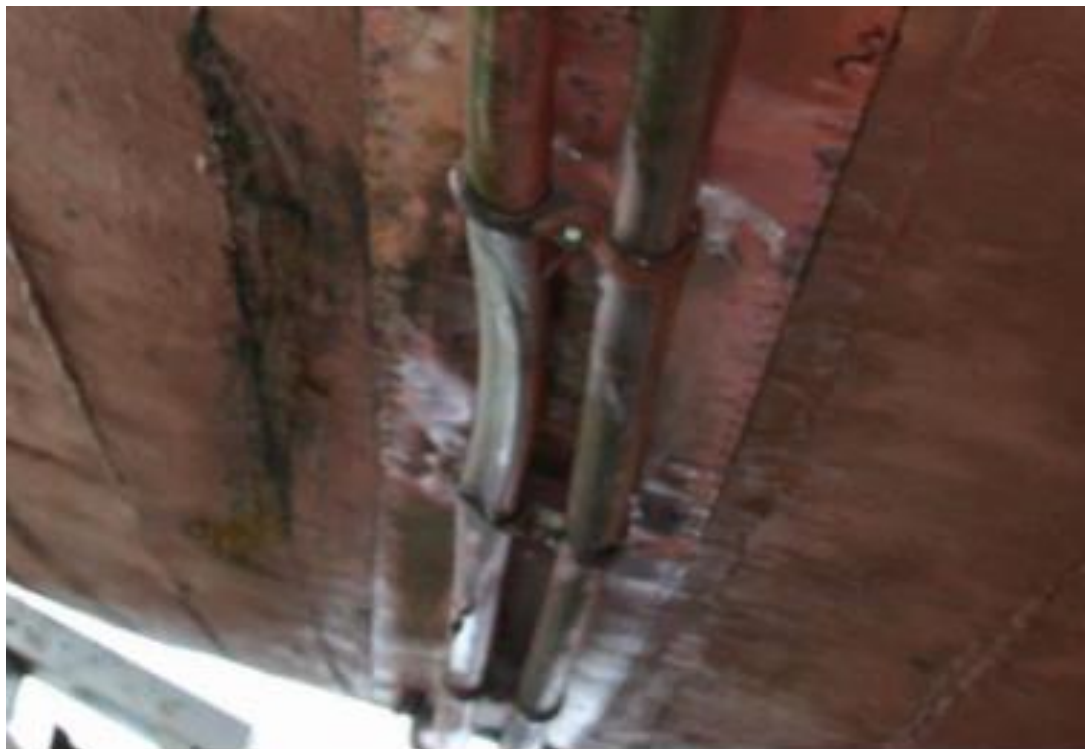
Skemmdir á utanborðskæliröri©Lögregla

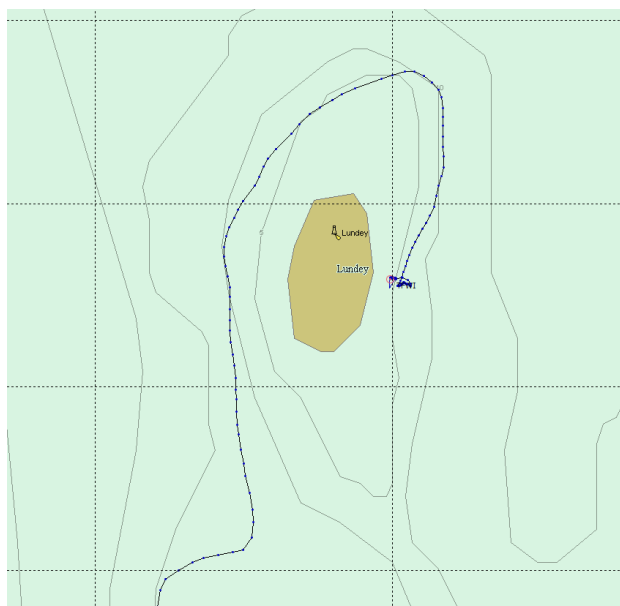
- að strandstaður skipsins var $66^{\circ}06'899\text{N}$ og $017^{\circ}21'999\text{V}$. Kortið hér að neðan er úr vöktunarkerfi Vakstöðvar siglinga og sýnir feril Hauks við Lundey ásamt strandstað fyrir vestan hana.
