Nr. 077 / 14 Páll Jónsson GK 7**Vélarbilun og dreginn til hafnar**

Skipaskr.nr. 1030
IMO nr. 6704892
Smíðaður: Hollandi 1967, stál
Stærð: 299 brl. 402 bt.
Mesta lengd: 43,90 m Skráð lengd: 40,36 m
Breidd: 7,60 m Dýpt: 6,30 m
Vél: Grenaa 662 kW, 1981
Fjöldi skipverja: 14

Lokaskýrsla afgreidd á fundi 29. apríl 2015 af Geirþrúði Alfreðsdóttur, Inga Tryggvasyni, Hilmari Snorrasyni, Pálma K. Jónssyni og Hirti Emilssyni

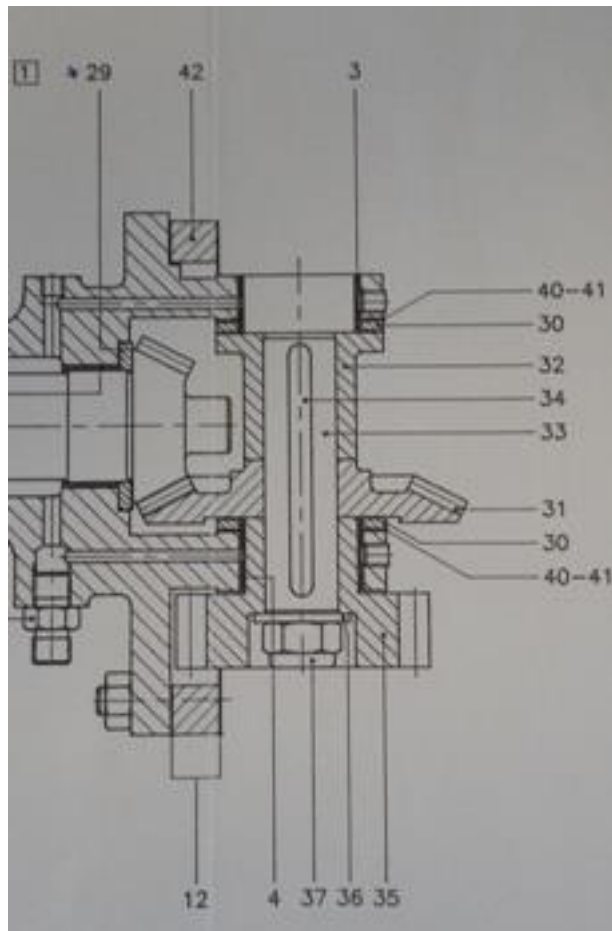
- að kælivatnsdælan var drifin með vinkildrifi af tannhjóladrifi frá sveifarási vélarinnar;
- að vatnsdælan hafði verið í notkun innan við mánuð. Hún tók orku frá tannhjóli smurolíudælunnar en drifhjól þeirrar dælu var nýlegt;
- að vélstjóri sagði að pakkning límd með pakkningarlími hafi verið undir dæluflangsinum þegar hann tók hana frá. Hann sagði að dælan hafi verið sett við af sérhæfðu vélaverkstæði;
- að fljótlega eftir stöðvun vélarinnar var dælan tekin frá og opnað inn á drif hennar og sást þá að leguhús (nr. 34 á myndinni) innri endaslagslegu (nr. 30) var brotin. Höfðu því tannhjólin (pinjón, vinkildrif) gengið úr skorðum. Fljótlega fannst eitt brotið en eftir að komið var í höfn og eftir mikla leit fundust öll brotin;

- að fulltrúi framleiðanda á Íslandi upplýsti að nýjar dælur eins og þessi séu alltaf seldar með pakkningum. Þeir leggja áherslu á að pakkningar (nr. 12) séu settar á milli flangs og vélarblokkar ásamt þykktarklossa eða stálhring (nr. 42 (12)). Í handbók framleiðanda er þess krafist að ákveðið endaslag (hlaup / rýmd) sé á drifhjólum (nr. 35) í uppfærslugírnum. Fram kom að ferillinn ætti að vera þannig að eftir að dælan er sett við eigi að opna inn í drifið og mæla endaslag drifhjólanna. Það eigi að vera í það minnsta 0,2 mm. Ekki er vitað hvort þetta hafi verið gert í þessu tilfalli.

Drifhluti dælnnar og tenging við vél

Orsök bilunarinnar má líklega rekja til þvingunar á drifhjólum.
