**Nr. 096 / 14 Hrefna SU 22****Strandar - stjórnandi sofna**

Skipaskr.nr. 6633  
IMO 0  
Smíðaður: Vestmannaeyjar 1985, plast  
Stærð: 4,57 brl. 4,57 bt.  
Mesta lengd: 8,5 m Skráð lengd: 7,9 m  
Breidd: 2,36 m Dýpt: 1,31 m  
Vél: Yanmar 52 kW, 1998  
Fjöldi skipverja: 1

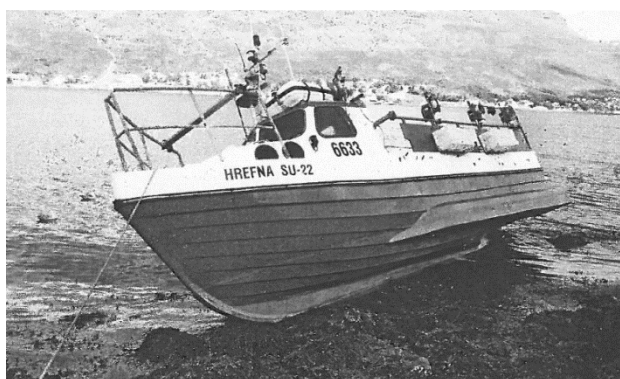
Á siglingunni til hafnar sofnaði skipstjóri með þeim afleiðingum að báturinn strandaði í fjörunni gengt Eskifjarðarkaupstað. Þar sem báturinn lenti í sandbotni urðu engar skemmdir á honum.

Hrefna á strandstað©Lögreglan

Orsök strandsins var að skipstjóri sofnaði á stímvaktinni.

Að gefnu tilefni og vegna of margra hliðstæðra atvika beinir nefndin því til skipstjórnarmanna að sjá til þess að þeir sem við stjórn standa séu ekki þjakaðir af svefnleysi.

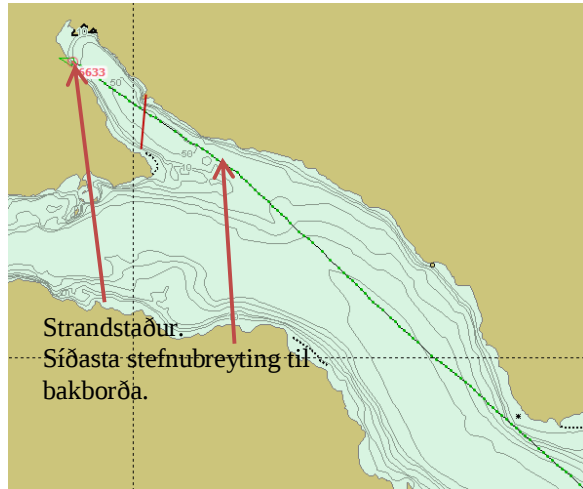
- að samkvæmt löndunarskýrslu Fiskistofu var landað úr bátnum þann 7. og 8. júlí og var þetta því annar róður mánaðarins eftir að róðrum var hætt 23. júní;
- að samkvæmt ferilkorti úr AIS-kerfi bátsins er síðasta stefnubreyting til bakborða eftir að komið var inn í mynni Eskifjarðar. Siglingin endaði á nær 10 hnúta hraða uppi í fjöru kl. 14:14.
