# Skýrsla

## Rannsóknarnefndar sjóslysa

### fyrir árið 2002

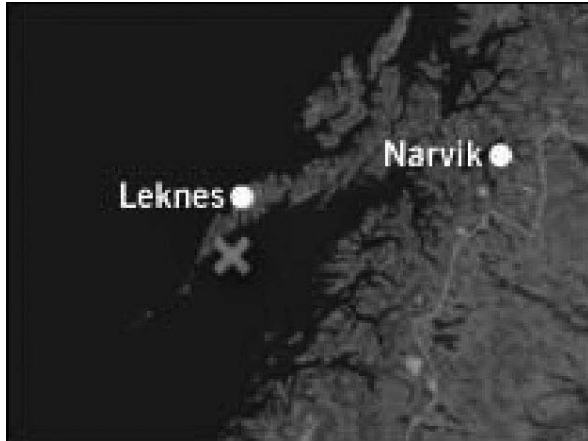
Strandstaðurinn

Þann 18. júní 2002 var Guðrún Gísladóttir á siglingu í sundinu Nappstraumen við Lófóteyjar í Norður-Noregi á leið til Leksnes til löndunar á síld. Veður: Hægviðri og ládautt.

Skipið hafði verið á síldveiðum austarlega í lögsögu Svalbarða. Skipið var komið með 870 tonn af frystum síldarflökum sem landa átti í Leksnes eins og gert hafði verið tæpum tveimur vikum áður. Skipstjórinn hafði kynnt sér möguleika á að stytta siglinguna til hafnar um 30 sjómílur með því að fara um Nappstraumen sund. Til þess hafði hann yfir að ráða nýjustu útgáfu af sjókorti af svæðinu. Til að gæta alls öryggis hafði hann fengið upplýsingar frá leiðsögumanni í Noregi,

Í gegnum útgerðarstjóra skipsins, um að leiðin væri mjög greiðfær en nefnir þó að þeir bendi mönnum ekki sérstaklega á að fara þessa siglingaleið.

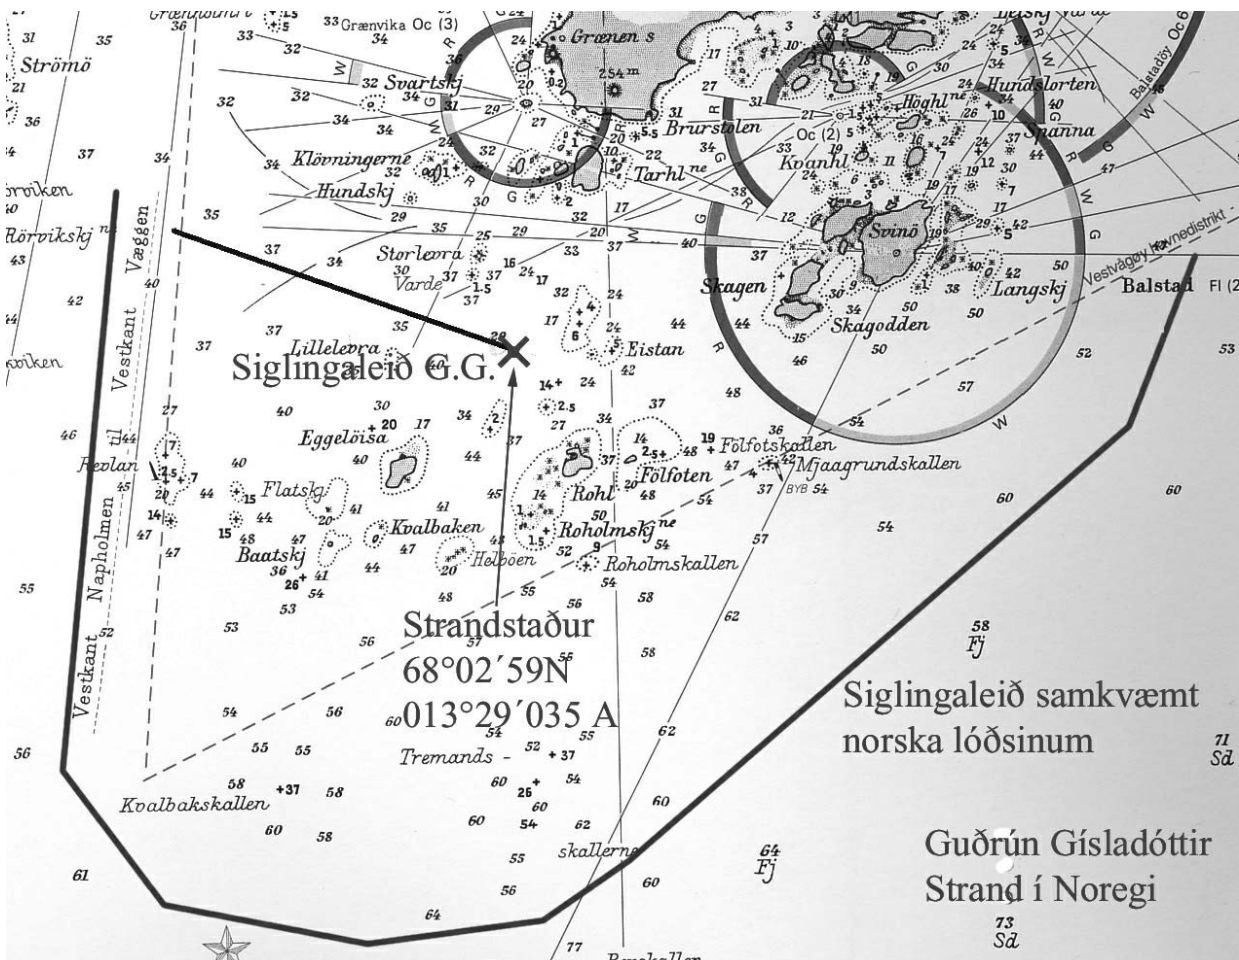
Mynd: 2

- Áður en komið var að skerinu Revlan sem er við enda siglingaleiðarinnar um Nappstraumen og fara þarf suður fyrir var stefnan sett á milli Storlevra og Lillelevra, í leið sem samkvæmt sjókorti átti að vera með dýpi á milli 15-40 m dýpi. Ferðin var minnkuð í 6 hnúta og samkv. siglingaáætlun var valið að hafa grynnta hluta þeirrar leiðar (ca 14 m) rétt um stjórnsborða. Eftir að hafa siglt framhjá þessu grunninn var stefnan mitt á milli Eystan og Følfoten

- Siglingaleiðin sem skipstjórinn valdi var í rauðum geira (67°) á vitanum í Svinö. Á vitanum voru hvítir geirar sitt hvorum megin við rauða geirann, annarsvegar 3° breiður

Myndin sýnir siglingaleið og strandstað Guðrúnar Gísladóttur.
