# Skýrsla

## Rannsóknarnefndar sjóslysa

### fyrir árið 2005

Útgefið af Rannsóknarnefnd sjóslysa 2006  
Forsíðumynd: Harpa hífið úr sjó (11505)

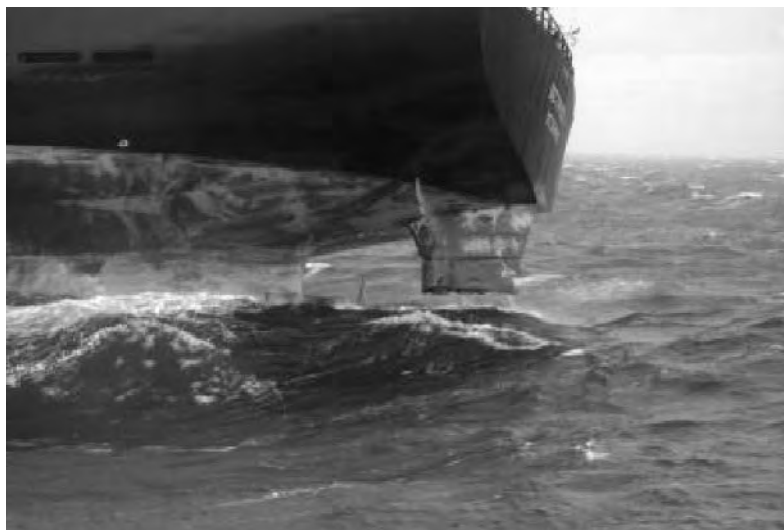
Stýrið dottið af Dettifossi (01605 ) © LHG.

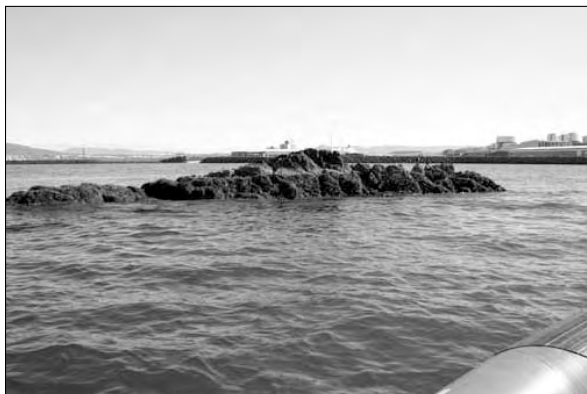
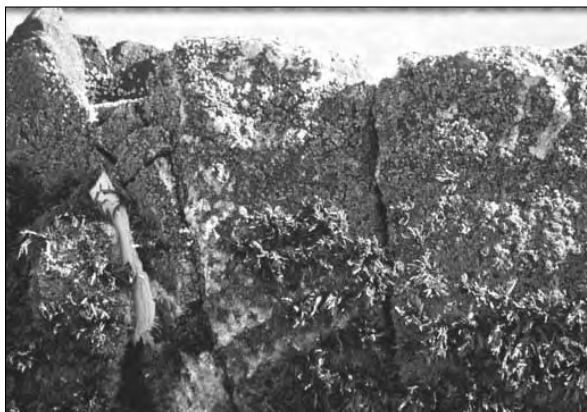
**Kl. 01:38.** Hörpu siglt á Skarfasker á stað, 64°09,490'N og 21°52,902'V á 17 hnúta ferð.

Efri myndin sýnir Skarfasker og neðri myndin ákomuna.

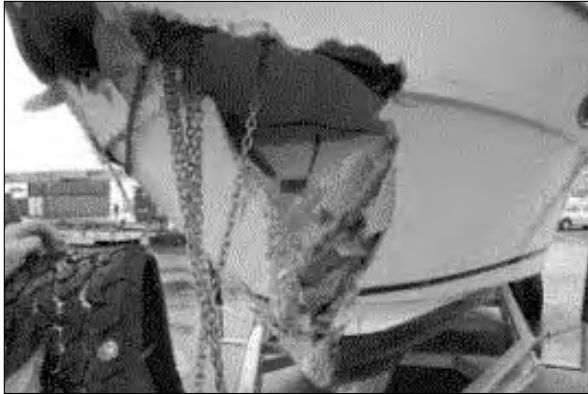
- að báturinn er norsk smíðaður skemmtibátur af gerðinni SKILSÖ. Hann var skráður hjá Small Ship Register í Bretlandi og ótryggður;
- að eins og myndin sýnir voru miklar bol-skemmdir á bátnum og innréttingar voru einnig mikið skemmdar;
- að skipstjóri var undir áhrifum áfengis;
- að báturinn var búinn kompás, GPS siglingatölvu með plotter án korts (*sjá mynd*), dýptarmæli og talstöð. Ekki var ratsjá um borð;
- að við skoðun sýndu allir mælar í stjórnborði núll stillingu nema olúgjöf sem var stillt á hægustu ferð áfram;
- að öryggisbúnaður um borð var fjögurra manna gúmmíbjörgunarbátur sem var staðsettur í vélarúmi og 5 björgunarvesti voru um borð;
- að aldrei kom kall frá VHF talstöð Hörpu;
- að Skarfasker er ekki merkt með siglingamerki-um;
- að ekki hafa komið fram skýringar á því hvers vegna stjórnandi bátsins ákvað að sigla honum frá skerinu og fyrst það var gert þá leið

Ákoman á stefni Hörpu.

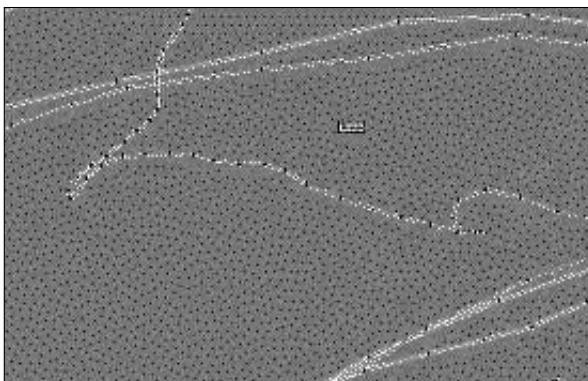
Myndin sýnir ferilskráninu í plotter bátsins eins og hún birtist um borð. Eins og sjá má sýndi hann ekki land eða önnur kennileiti.

sem farin var í stað þess að sigla stystu leið að landi;

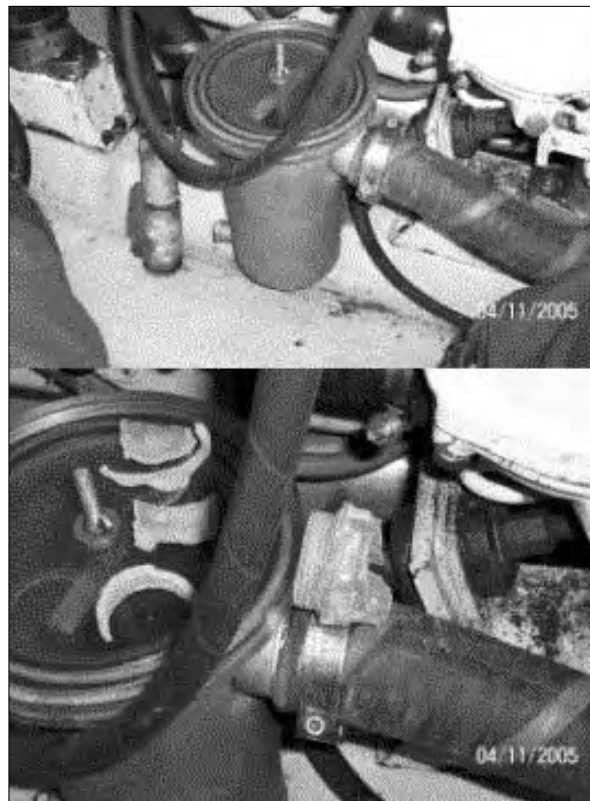
Myndirnar sýna tenginguna við síuhúsið.

Verið var að taka aðalvélinu úr bátnum og af-  
tengja sjólagnir. Þegar tekið var í lögnina sem var  
að síuhúsinu brotnaði hún óvænt í samsetningun-  
ni. Það sama gerðist þegar verið var að afteng-  
ja síuhúsið sjálft frá lögninni að vélinni.

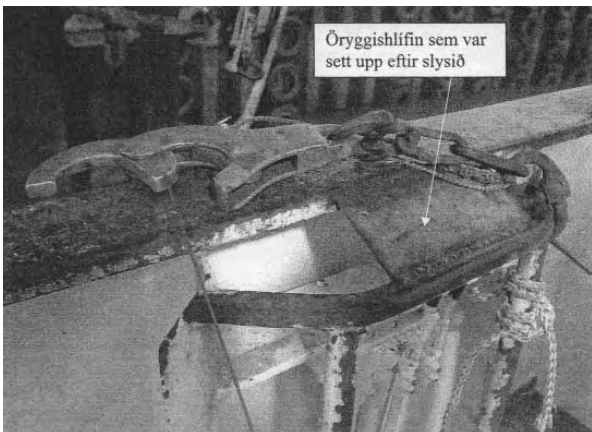
- að bakstroffan er 22 mm keðja;
- að stjórnstangir upphalaraspilsins eru staðsett- ar innan á skutrennulunngu, þar sem röra- rammi umlykur þær til hlífðar. Hann var allur opinn og hægt að ná til þeirra lóðrétt að ofan og lárétt til hliðar;
- að sleppikrókurinn sem á að halda uppi bak- stroffunni aftur á skipinu hangir í keðjubút sem

Sleppikrókurinn og stjórnborðið.

er festur í aftari stoð hlífðarrammans og liggur því oftast yfir hann;

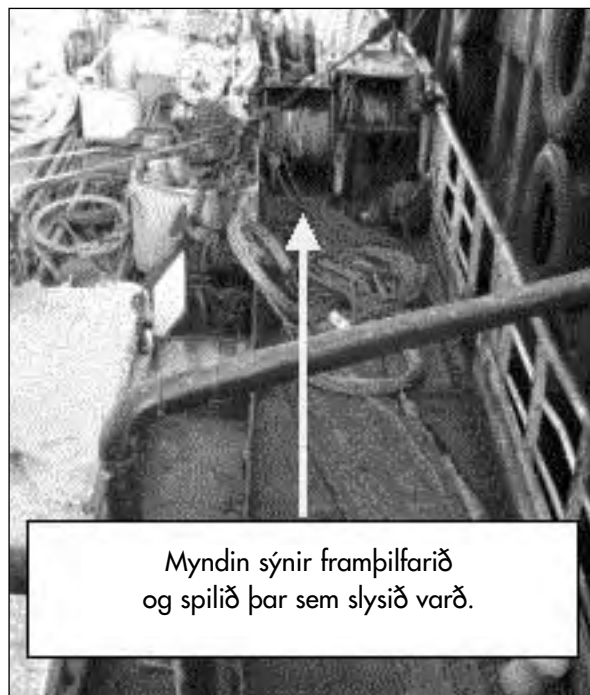
Skipverjar voru að undirbúa trollið um kl. 13:05 til að láta það fara eftir að hafa verið á siglingu af Austfjarðamiðum. Verið var að draga rússann af grandaravindu fram á skipinu. Einn skipverja var fyrir aftan hana, dró tógið ofan af henni og hringaði rússann niður við fætur sér. Skipstjóri

Myndin sýnir frambilfarið og spilið þar sem slysið varð.

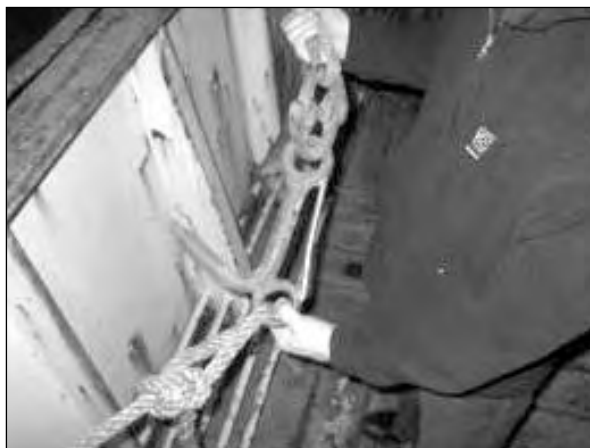
- að slasaði var vanur og búinn að vera á skipinu í um það bil 10 ár;
- að venja var að menn slepptu kaðlinum þegar svona kom upp. Að sögn slasaða taldi hann sig hafa reynt of lengi að losa krókin því þegar það tók í kaðalinn féll hann við og greip fastar um hann sem hald;
- að skipverjar funduðu um atvikið og þar kom m.a. fram að um nýjan sleppikrök var að ræða og ekki sömu gerðar og sá sem fyrir var. Það fólst í því að nýi krókurinn var boginn inn fyrir 90° (sjá mynd) og þurfti meira átak til

að losa hann úr byrðinni. Eldri krókurinn hafði verið 90° boginn;

- að kaðallinn fyrir sleppikrókinn var festur beint í keng á endanum. Eftir óhappið var settur slitendi milli kengsins og tógsins sem á að slitna við óeðlilegt átak á honum.

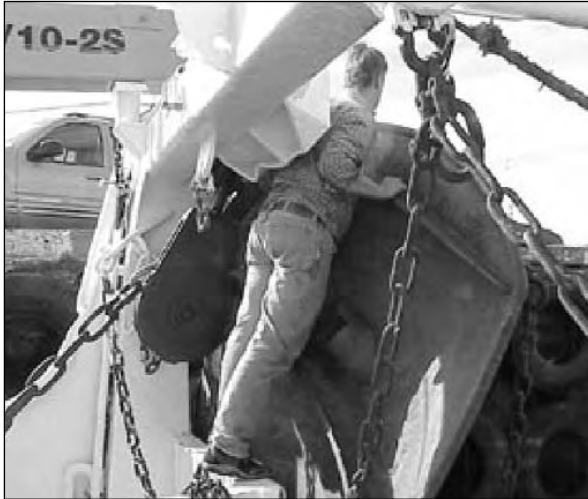
Myndin sýnir hvernig skipverjinn stóð. (Sviðsett mynd).

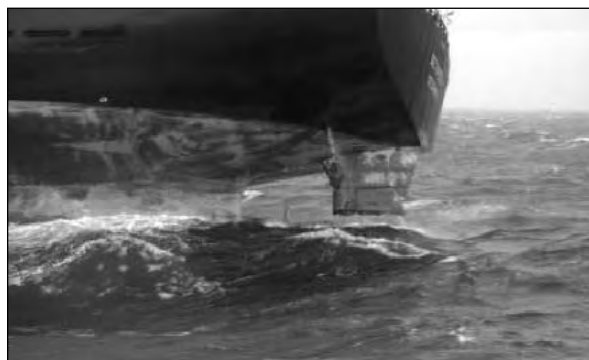
Eins og sjá má er meginhluti stýrisblaðs skipsins brotinn af.

Varðskipið Ægir kom á staðinn um kl. 09:20 daginn eftir. Þá rak skipin undan sjó og vindi. Í birtingu kom í ljós að stýrisblaðið var brotið af rétt fyrir neðan stýrisstamma festinguna. Sjá mynd sem tekin var af skipverjum á varðskipinu Ægi. Einungis var um einn meter eftir af stýrisbúnaði Dettifoss og gátu varðskipsmenn sent myndirnar um borð í skipið og til hlutaðeigandi aðila. Veðurhæð kl. 10:00 var SV 22 m/s og var ákveðið að leyfa skipunum að reka austur fyrir Hvalbak. Skipin voru komin þangað um kl. 13:00 og var þá ákveðið að varðskipið Týr myndi reyna að koma Dettifossi á rétta stefnu til Eskifjarðar eða til norðvesturs. Kl. 15:11 þegar skipin voru á stað  $64^{\circ}41.8'$  og  $013^{\circ}02.9'$  var orðið ljóst að Týr gat ekki stjórnað Dettifossi á stefnu og því ákveðið að dráttartaugar Ægis yrðu settar í stefni Týs. Kl. 15:52 voru bæði varðskipin byrjuð að toga í Dettifoss.
