# Skýrsla

## Rannsóknarnefndar sjóslysa

### fyrir árið 2004

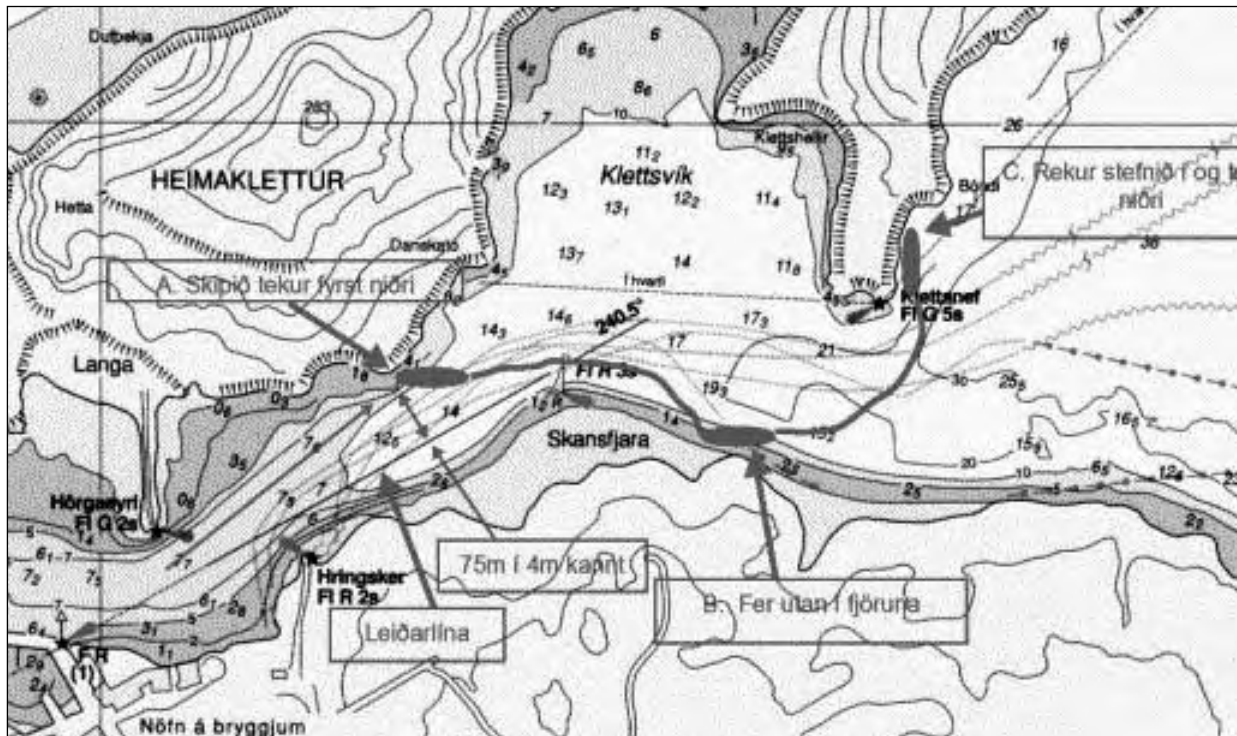
Eftir að Mánafoss var kominn að bryggju var fenginn kafari til að skoða skemmdir. Í ljós kom að skrufa skipsins hafði tekið niðri og var illa farin, eitt blaðið var alveg farið af, tvö blöð illa farin en eitt virtist í lagi. Stýri var einnig laskað. Dældir og rispur voru á stjórnborðssíðu og botn dældaður aftur við skut. Botnstykki dýptarmælis hafði farið af, sjáanlegar skemmdir voru á perustefni og mikill olíuleki úr skutpípu.

Myndin sýnir ferli Mánafoss, samkv. lýsingu skipstjóra.

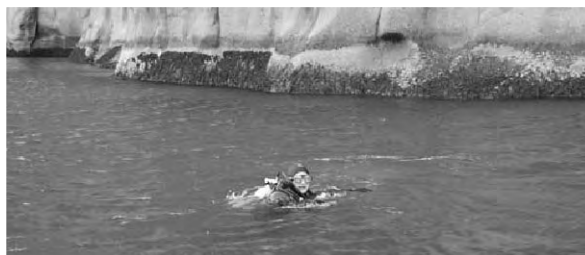
Kafari staðsettur yfir skrufublaði.

1. Að endurskoðuð verði öll siglinga- og leiðarmerking til hafnarinnar Nefndin telur að regluleg endurskoðun á siglingamerkjum sé bæði eðlileg og nauðsynleg og hún taki þá mið af breyttu umhverfi svo sem umferð, skipakosti, umhverfismálefnum og ekki síst öryggisþáttum.
2. Að skoðaðir verði möguleikar á að færa sjólagirnir þær sem eru í siglingaleið til hafnarinnar.

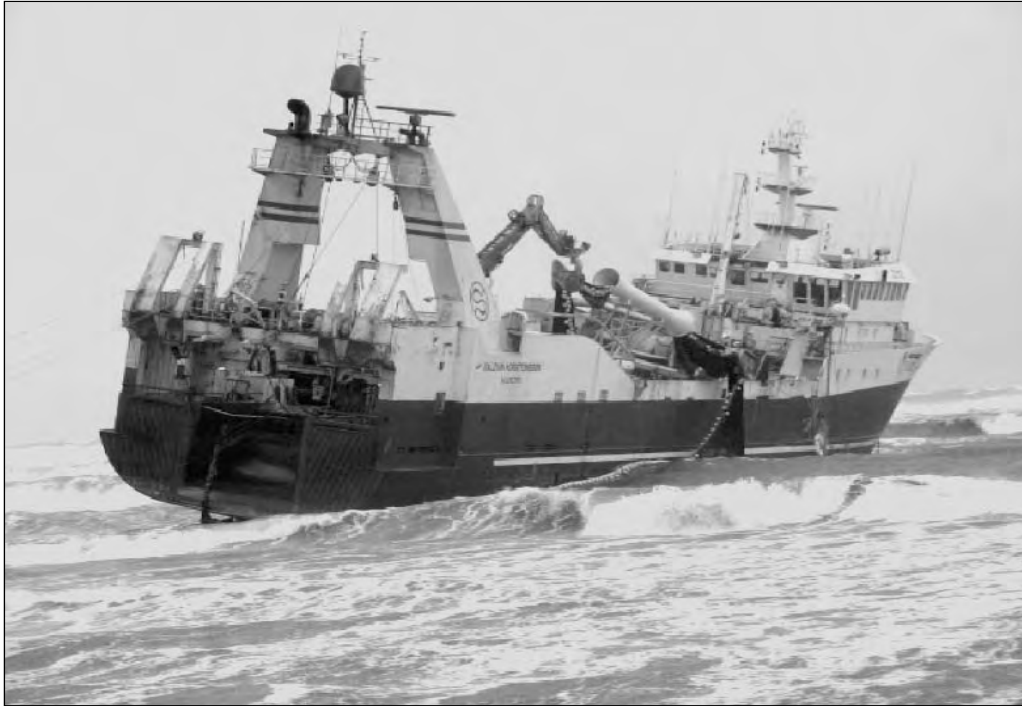
Baldvin Þorsteinsson EA 10 á strandstað.  
© Jón A. Ingólfsson.

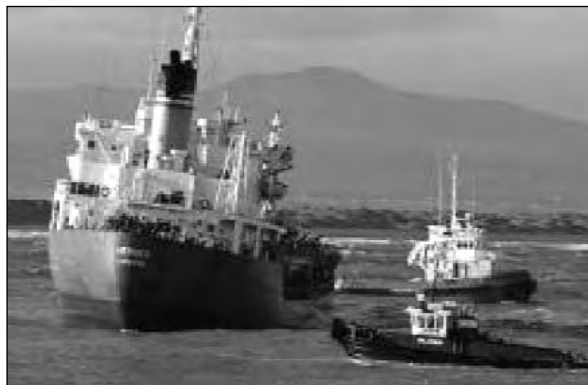
Lóðsinn og Ölver við *Hernes* á strandstað  
© mbl.is/Jón Svavarsson.

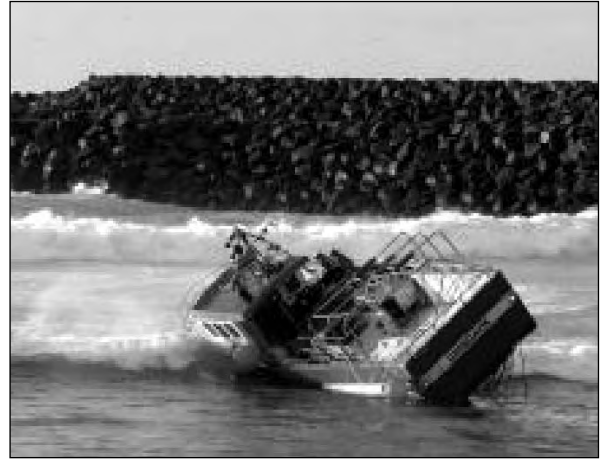
Sigurvin GK 61 í fjöruborðinu © Mbl.

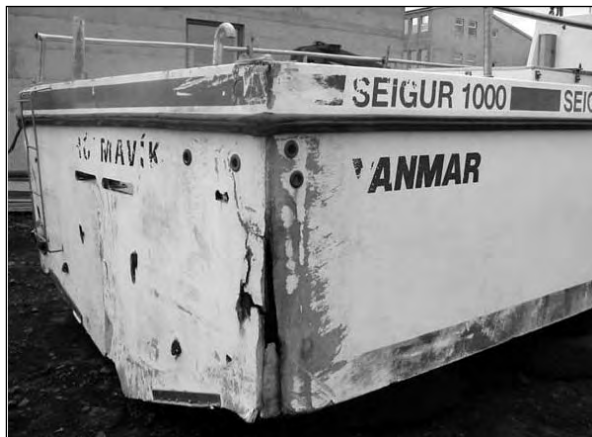
Skömmu seinna var bátnum bjargað og kom þá í ljós að stýrið hafði rekist niður og gengið aftur með þeim afleiðingum að stamminn spenntist inn að ofan og við það rifnaði gaflinn frá bolnum bæði upp með síðunni og niður. Einnig virtist stamminn hafa rekist í vélina því þó nokkuð sá á henni, t.d. var brotið trissuhjól.

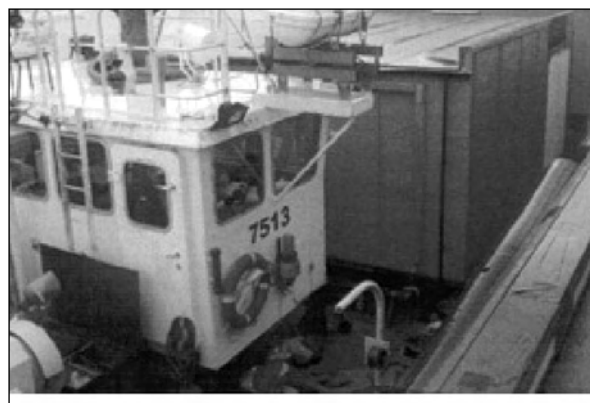
Myndin sýnir lestun skipsins © Lögreglan.

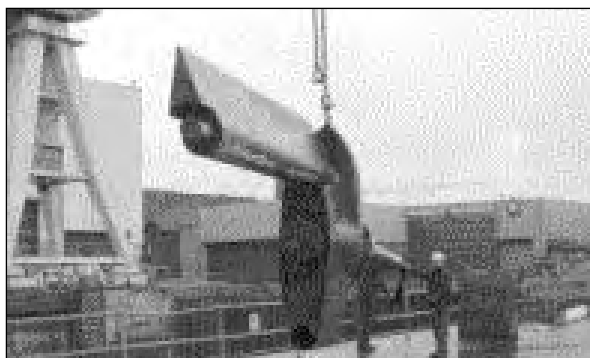
Afgangur af stýrisblaði og stýrisáss hýfður í land © útgerð.

Þessar breytingar voru gerðar með samþykki flokkunarfélags skipsins.
