# Skýrsla

## Rannsóknarnefndar sjóslysa

### fyrir árið 2007

Útgefið af Rannsóknarnefnd sjóslysa 2008

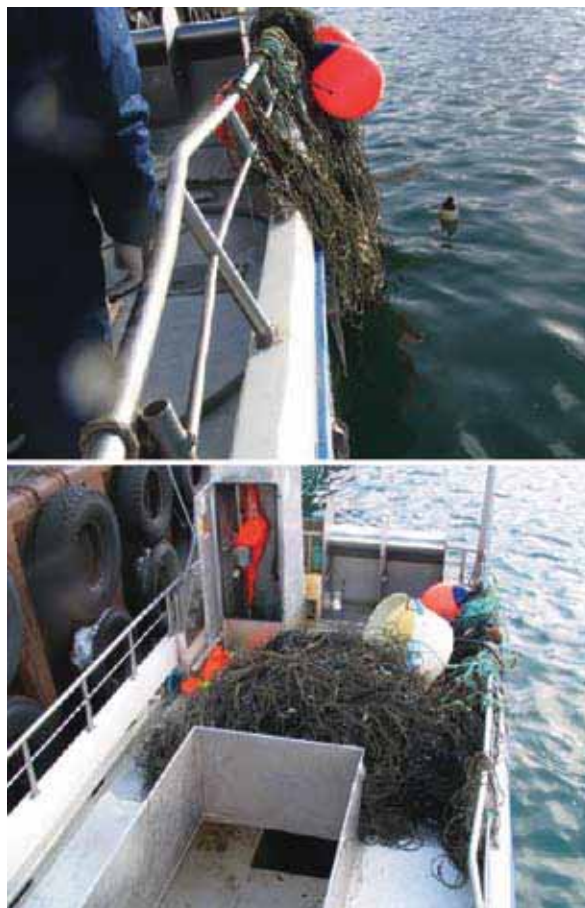
- að gúmmíbjörgunarbáturinn var fastur við bátinn í fangalínu. Hann var í sjóstýrðum losunarbúnaði á þaki stýrishússins. Sjóstýrði losunarbúnaðurinn hafði ekki losað festingar bátsins en slíkt gerist á 1,5 til 4 metra dýpi. Búnaðurinn virðist því ekki hafa náð þeirri dýpt. Hægt var að losa gúmmíbjörgunarbátinn með handvirkum hætti (handsylgju). Þessi búnaður reyndist opin;
- að við prófun lögreglu á sjóstýrða losunarbúnaðinum, eftir að búið var að ná Björgu Hauks á land, virkaði búnaðurinn þegar hann var kominn niður á rúmlega 3 metra dýpi;
- að sögn útgerðarmanns áttu tveir vinnuflotbúningar að vera um borð en þeir fundust ekki í bátnum þegar hann var tekinn á land. Hann

Myndirnar eru teknar eftir að báturinn hafði verið réttur við.

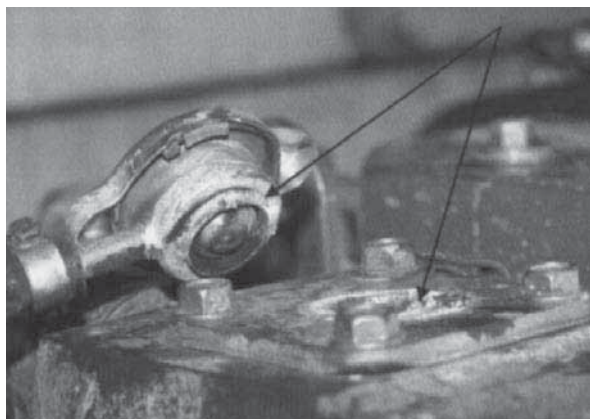
- að þegar vélin ofhitnaði sprengdi hún af sér kælivatnslokið ásamt umgjörðinni. Auk þess skaut hún af sér frosttappa fremst og efst stjórnborðsmegin (sjá mynd af kælivatnsloki og gatið eftir frosttappann). Úr gatinu eftir frosttappann var greinilegt í umhverfi þess að mjög heitt loft, mettað af smurolíu, hafði úðast út. Skipstjórinn staðfesti að eldurinn hafði verið á þessu svæði þegar hann kom að;
- að vegna ofhitnunarinnar og afleiðingar hennar hitnaði afgastúrbínan mikið og kveikti í vélinni;
- að þegar brunaviðvörðunarkerfið fór í gang hafði skipstjórinn litið á hitamælir fyrir vélina og sýndi hann þá 120° en skömmu áður hafði hann sýnt eðlilegan hita þ.e. 80°. Afgashiti var 380°;
- að siglingahraði var 9 hnútar þegar þetta gerðist;
- að um borð voru 24 línubalar og 2,5 tonn af fiski.

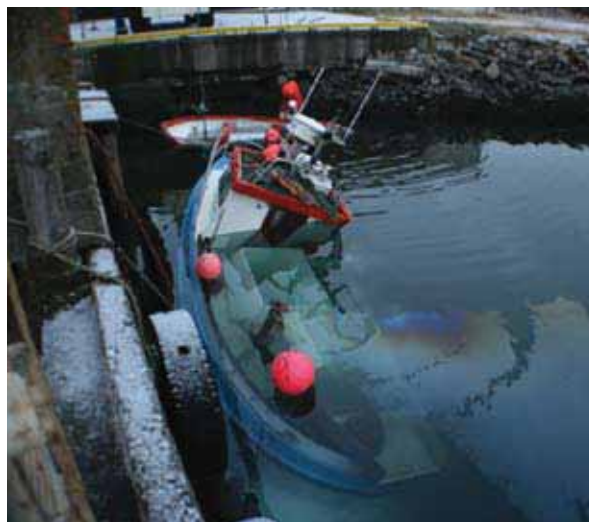
Á sokkin og júllan sem sökk líka. Sjá má slönguna milli bátsins og bryggjunnar. © Jón Sigurðsson

- að eftir að bátum var náð upp voru allar lunningastyttur brotnar niður við þilfar og sýnilegt að flestar höfðu gömul brotsár en allar voru verulega fúnar í brotsvæðinu;
- að eftir að báturinn var þurrausinn var settur í hann mjattlari án flotrofa og dældi hann að staðaldri um tveimur lítrum á mínútu;
- að einn lekastaður fannst upp með afturstefni við stýrisstamma og virtist sá leki vera svipaður og það sem dælt var úr bátum en ekki var hægt að mæla innstreymið;
- að eftirlitsmaður dældi reglulega austri úr bátum eða á þriggja til fjögura daga fresti og síðast hefði hann dælt seint að kvöldi 27. nóvember;
- að báturinn var almennt í lélegu ástandi m.a.

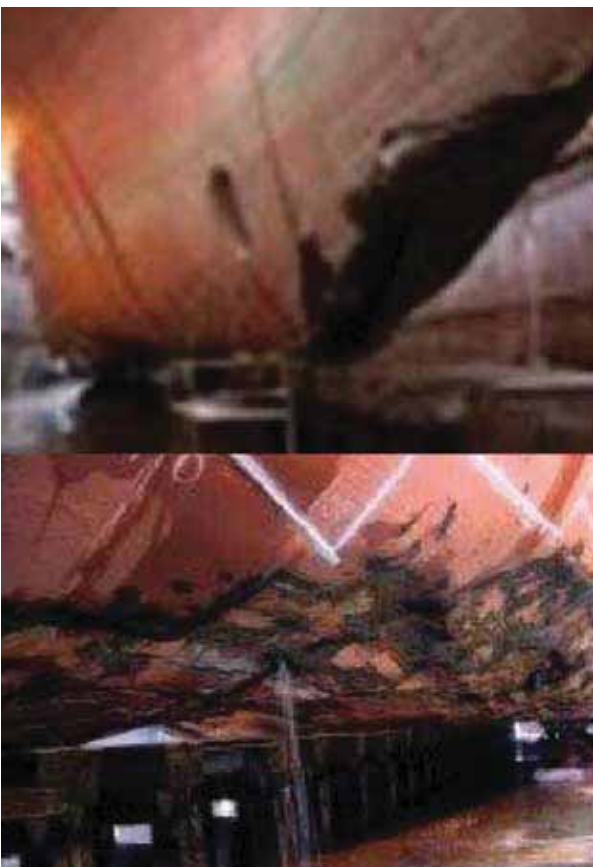
Skemmdir á botni og stefni Axels © NN

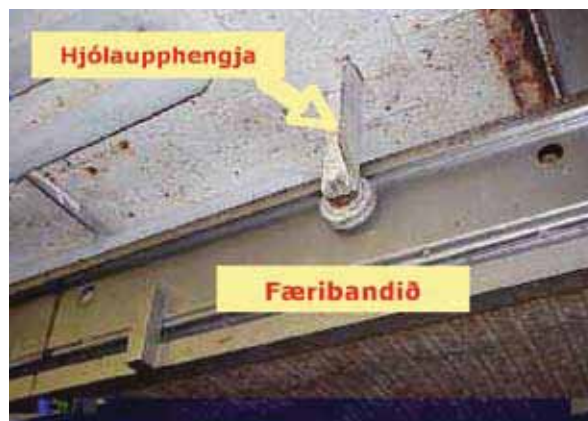
- að hjólaupphengjurnar eru vinklar um 200 mm langir sem soðnir eru neðan í loftið og á endum þeirra eru brautarhjólin. Bilið á milli upphengjunnar og kjammans er 10 mm en 20 mm á milli upphengjunnar og færslukeðjunnar;
- að færíbandið liggur langskips í lofti fyrir miðju í lestinni. Um 150 mm neðan við loftið hangir það á kjömmum sem eru skúffujárn og eru jafnframt færslubraut fyrir það í lestinni. Upp í skúffuna falla brautarhjólin, óvarin;
- að ofan við kjammanna er tvöföld færslukeðja sem fest er á sitt hvorn enda bandsins. Keðjan liggur yfir lokað tannhjól á gírmotor sem dregur bandið eftir loftinu og er festur neðan í loftið;

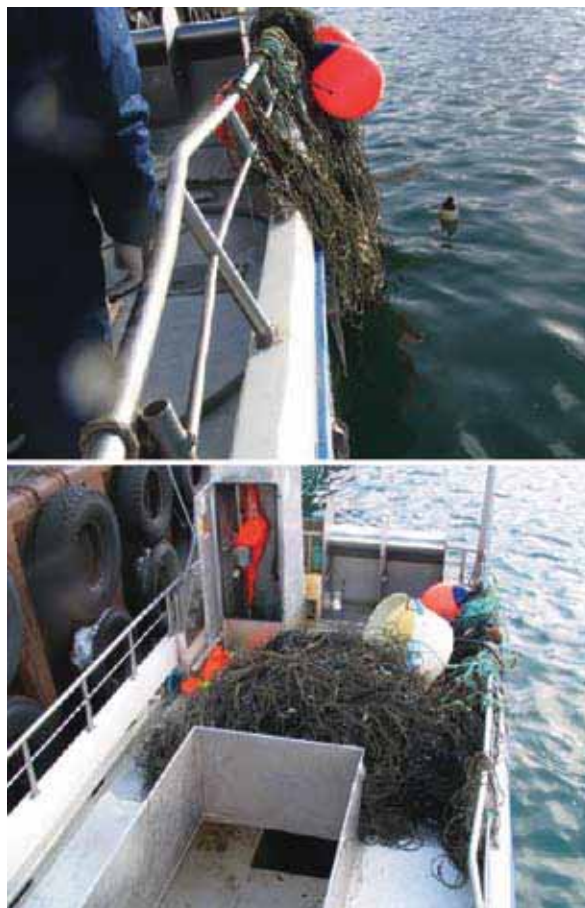
Myndirnar eru teknar eftir að báturinn hafði verið réttur við.

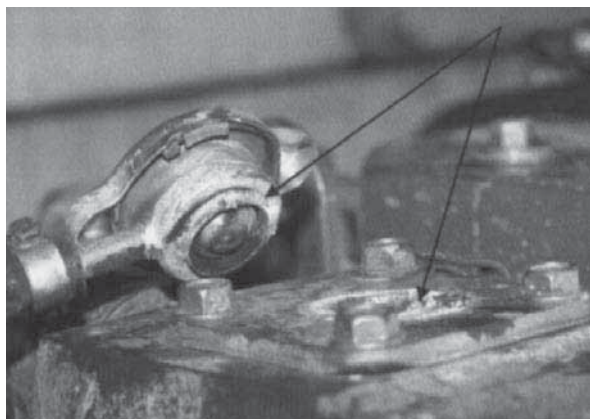
- að þegar vélin ofhitnaði sprengdi hún af sér kælivatnslokið ásamt umgjörðinni. Auk þess skaut hún af sér frosttappa fremst og efst stjórnborðsmegin (sjá mynd af kælivatnsloki og gatið eftir frosttappann). Úr gatinu eftir frosttappann var greinilegt í umhverfi þess að mjög heitt loft, mettað af smurolíu, hafði úðast út. Skipstjórinn staðfesti að eldurinn hafði verið á þessu svæði þegar hann kom að;
- að vegna ofhitnunarinnar og afleiðingar hennar hitnaði afgastúrbínan mikið og kveikti í vélinni;
- að þegar brunaviðvörðunarkerfið fór í gang hafði skipstjórinn litið á hitamælir fyrir vélina og sýndi hann þá 120° en skömmu áður hafði hann sýnt eðlilegan hita þ.e. 80°. Afgashiti var 380°;
- að siglingahraði var 9 hnútar þegar þetta gerðist;
- að um borð voru 24 línubalar og 2,5 tonn af fiski.

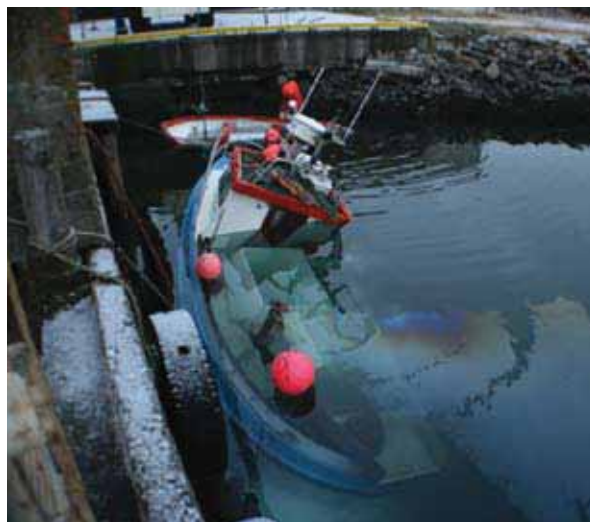
Á sokkin og júllan sem sökk líka. Sjá má slönguna milli bátsins og bryggjunnar. © Jón Sigurðsson

- að eftir að bátum var náð upp voru allar lunningastyttur brotnar niður við þilfar og sýnilegt að flestar höfðu gömul brotsár en allar voru verulega fúnar í brotsvæðinu;
- að eftir að báturinn var þurrausinn var settur í hann mjattlari án flotrofa og dældi hann að staðaldri um tveimur lítrum á mínútu;
- að einn lekastaður fannst upp með afturstefni við stýrisstamma og virtist sá leki vera svipaður og það sem dælt var úr bátum en ekki var hægt að mæla innstreymið;
- að eftirlitsmaður dældi reglulega austri úr bátum eða á þriggja til fjögura daga fresti og síðast hefði hann dælt seint að kvöldi 27. nóvember;
- að báturinn var almennt í lélegu ástandi m.a.

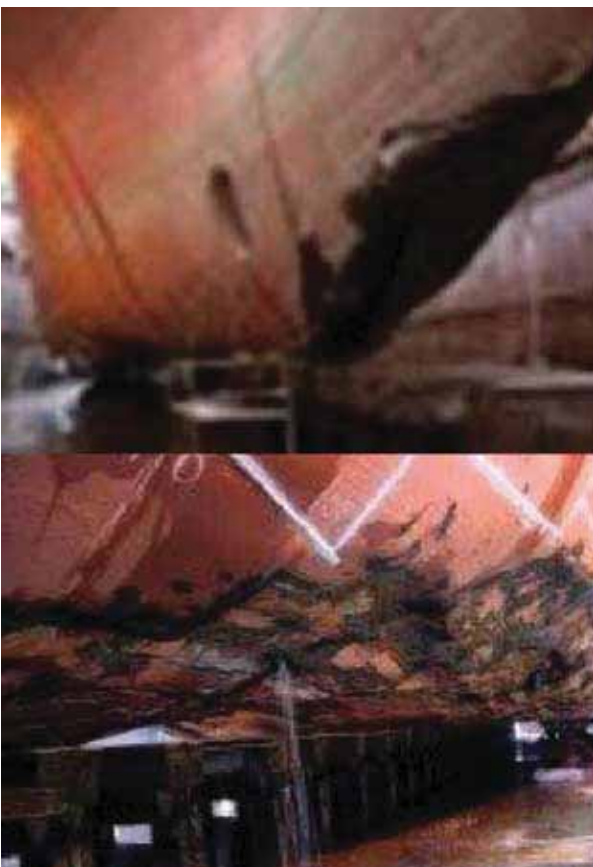
Skemmdir á botni og stefni Axels © NN

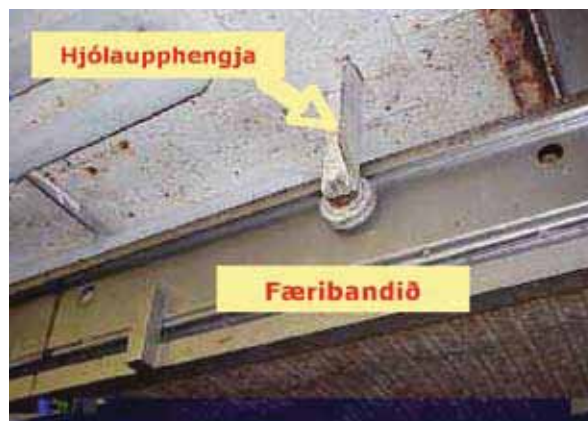
- að hjólaupphengjurnar eru vinklar um 200 mm langir sem soðnir eru neðan í loftið og á endum þeirra eru brautarhjólín. Bilið á milli upphengjunnar og kjammans er 10 mm en 20 mm á milli upphengjunnar og færslukeðjunnar;
- að færíbandið liggur langskips í lofti fyrir miðju í lestinni. Um 150 mm neðan við loftið hangir það á kjömmum sem eru skúffujárn og eru jafnframt færslubraut fyrir það í lestinni. Upp í skúffuna falla brautarhjólín, óvarin;
- að ofan við kjammanna er tvöföld færslukeðja sem fest er á sitt hvorn enda bandsins. Keðjan liggur yfir lokað tannhjól á gírmotor sem dregur bandið eftir loftinu og er festur neðan í loftið;
