SKÝRSLA
Rannsóknarnefndar sjóslysa
fyrir árið 1998

Útgefandi
Rannsóknarnefnd sjóslysa
samkvæmt umboði frá samgönguráðherra

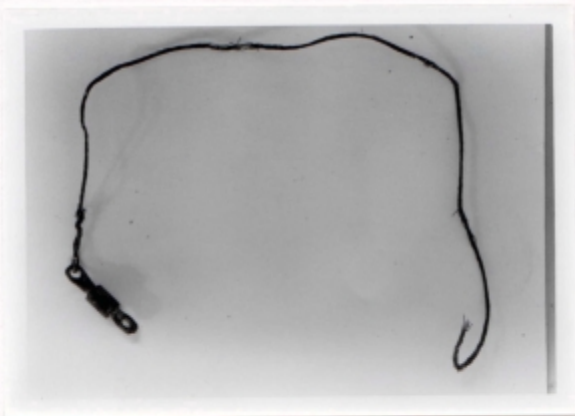
Mynd 1: Bræðivar með tengivir

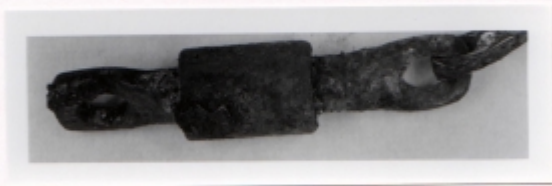
Mynd 2: Stækkuð mynd af bræðisari

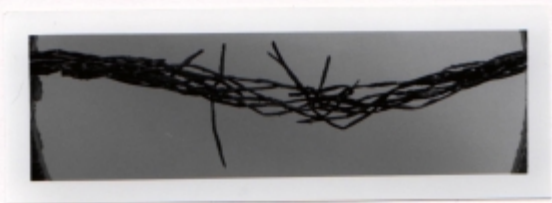
Mynd 3: Stækkuð mynd (4x) af hluta virs.

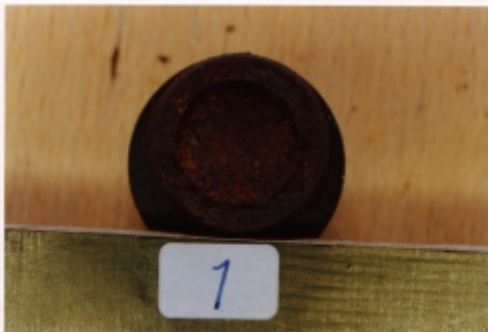
Skoðun á brotsárun sýndi að mikil pyttatæring var á yfirborði boltana í og við brotsár. Pyttatæringin veldur spennuhækkun á mjög svæðisbundnum stöðum og er ókjósanleg fyrir myndun þreytusprungna. Tveir boltarna sem til skoðunar voru nr. 2 og 3 voru með þreytubrot en í hinum boltunum var u stórki brot að ræða. Í öllum tilfellum var brotsár við spennuhækkun úr frí boltahaus eða við gengjuboð. Brotsár eru sýnd á myndum 2 til 6.

Mýnd 2. Mýndin sýnir brotsár bolta nr. 1. Vildjúrskodun sýndi að ein stöðkr brot var að ræða.

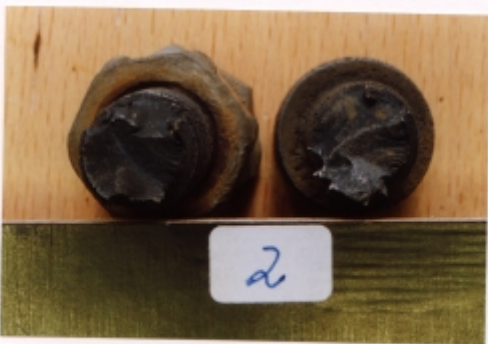
Mýnd 3. Mýndin sýnir brotsár í bolta nr. 2. Dreifisprangur hufu myndast við gengisbata þar sem pyntastæring er antalsverð.

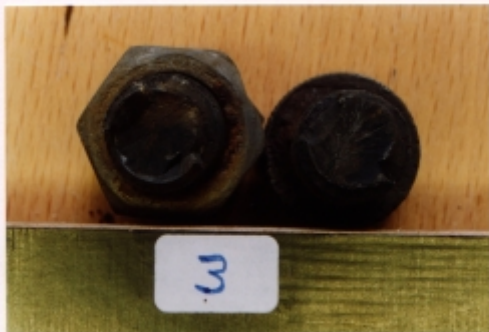
Mýnd 4. Mýndin sýnir brotsár í bolta nr. 3. Merki eru um málnþreytu við gengjubotn en rennbrot er svo til allur brogflötur.

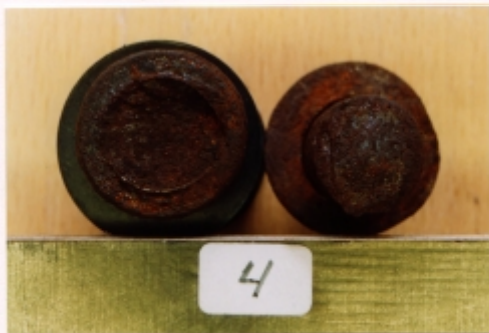
Mýnd 5. Mýndin sýnir brotsár í bolta nr. 4. Viðsjárskothan gaf til kynna að um stökkt brot er að ræða.

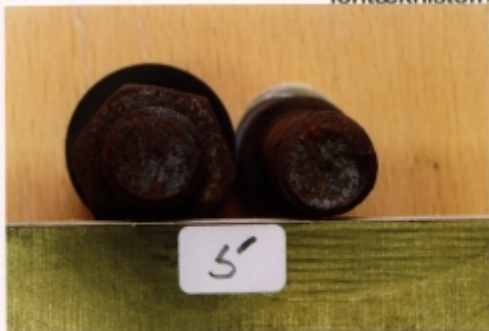
Mýnd 6. Mýndin sýnir brotsár í bolta nr. 5. Veldjárskodur gaf til kynna að um stókk brot er að ræða.

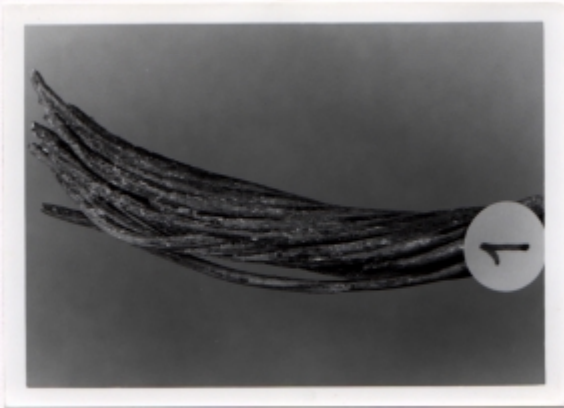
Mynd 1

Slitinn þáttur, sjá má mör utan á vörnum á sílmörgum þráðum.
Þverskið mekimiða er 10 mm.

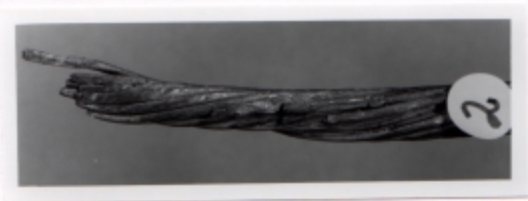
Mynd 2

Slitinn þáttur, voralega marinn.

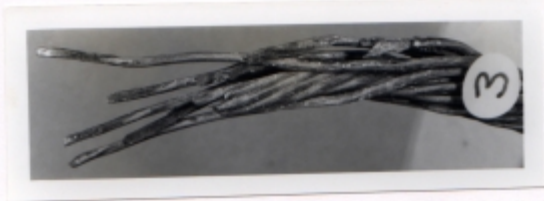
Mynd 3
Slitins þáttur, verulega marinn.

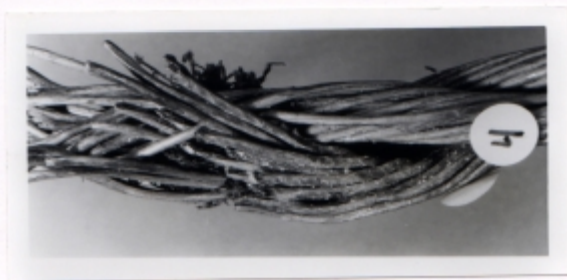
Mynd 4
Þeir samtvinnuðir þættir, talverðar skemmdir vegna mats.

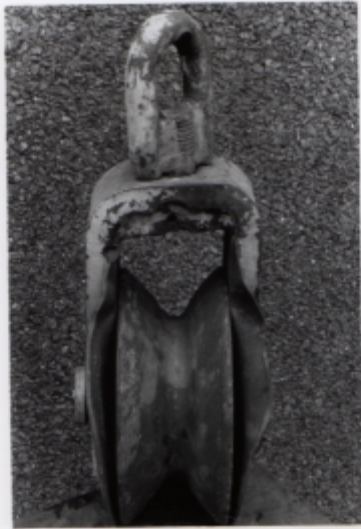
Mynd 7

Á myndinni sést að hlífar beggja vegna blakkarhjólans eru bognar.

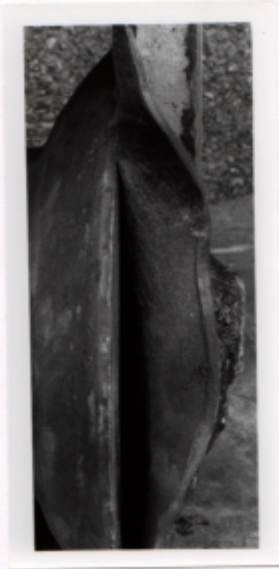
Mynd 8
Nærmynd af boginni hlíf.
