Skýrsla Rannsóknarnefndar sjóslysa fyrir árið 2009

Útgefið af Rannsóknarnefnd sjóslysa 2011

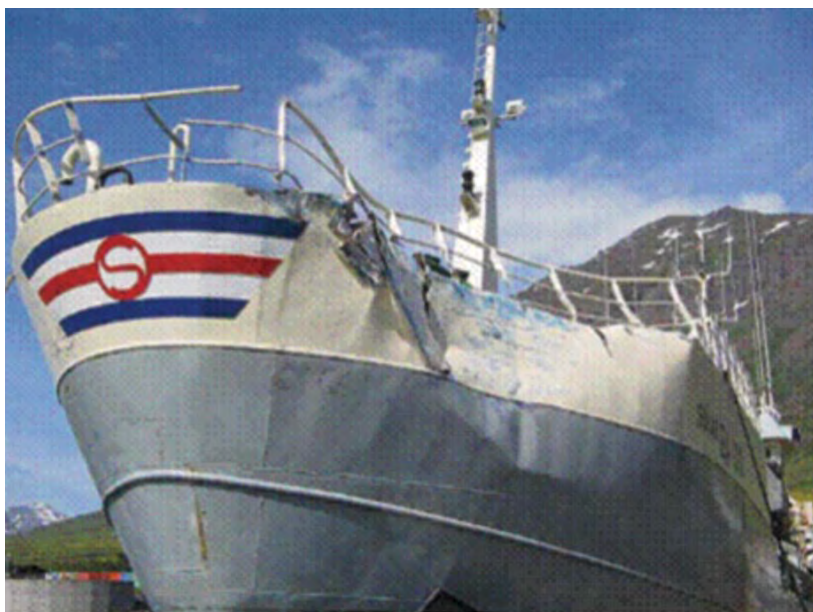
Sólan EA eftir árekstur við Birting NK á SA miðum í júlí 2009 (069/09)

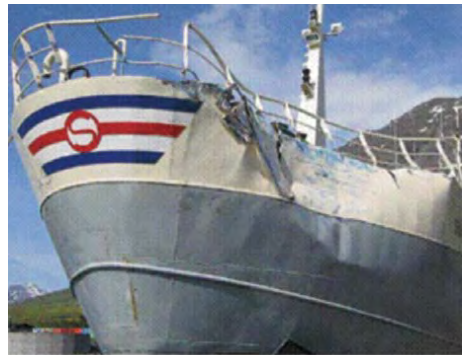
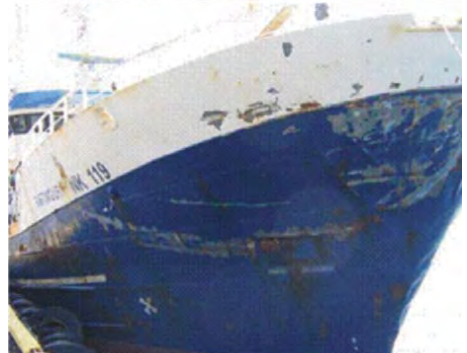
Ákoman á skipunum

Birtingur NK sigldi á bakborðsbóg Súlunnar EA á stað, 62°33'N og 015°23'V. Óverulegar skemmdir urðu á skipinu en talsverðar skemmdir urðu á Súlunni EA og var henni siglt til hafnar á Neskaupsstað en Birtingur NK hélt áfram veiðum.

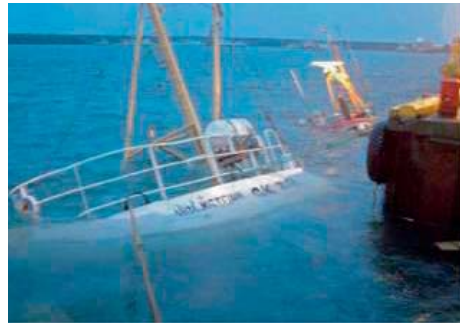
Hólmsteinn GK náðist á flot daginn eftir og reyndist gat (20x70 sm) um einum metra neðan við sjólinu hafa komið á skrokkinn eftir perustefni Ásdísar GK. Hólmsteinn GK var síðan hífður á land.

Myndin sýnir Hólmstein GK sokkinn við bryggjuna. Mynd ©mbl.Reynir

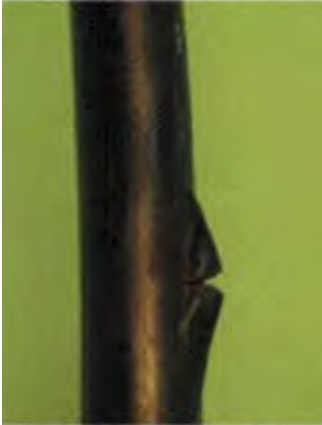
- að við skoðun á bilun stjórnbúnaðarins kom í ljós að 8mm plastleiðsla að utanmáli til stjórnnar skrúfuskurðar hafði rofnað svo vökvinn lak út;
- að sama stjórnkerfi er við stjórnun vélar og skrúfubúnaðar en yfirfærsla úr brú er með vökva (vatn blandað frostlegi) undir yfirþrýstingi með loftpúða og starfaði kerfið á 75 psi (5,1 bar);
- að þar sem lögnin rofnaði lá hún nálægt pústgrein sem var einangruð en hiti frá henni hefur haft áhrif á styrk og hörku efnisins enda var hún í ekki nema í 10 til 20 sm fjarlægð. Þrýstingsaukning verður í lögninni þegar tekið er í stjórnstöð í brú og aukningin verður þeim mun meiri sem þau eru hreyfð hraðar (snögg hreyfing). Skipstjóri sagðist alltaf stöðva á núll punkti stjórntækisins áður en hann breytir

Sprungusvæði á yfirborði efnisins teygt eftir

„Bláðra“ hefur blásið út á lögninni og brostið

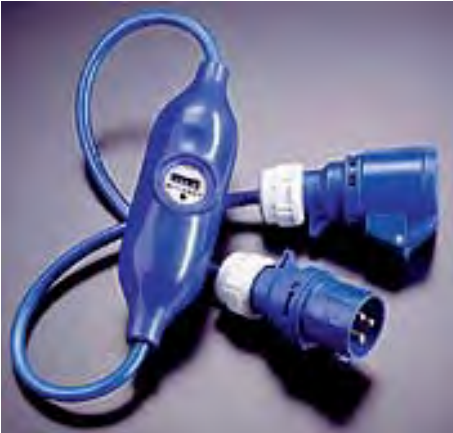
- að báturinn var tengdur landrafmagni og hafði orkumælir (sjá mynd) fyrir það verið skorð-

aður upp undir lunningu rétt fyrir aftan þilið á stýrishúsinu bakborðsmegin. Á þessu svæði var bruninn mestur og ljóst að brunuferlið hófst þar;

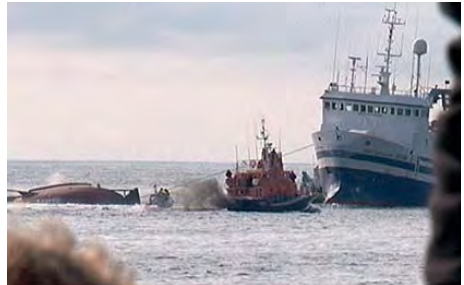
Myndin sýnir Auðunn kominn á hvolf. (Mynd ©Vikurféttir)

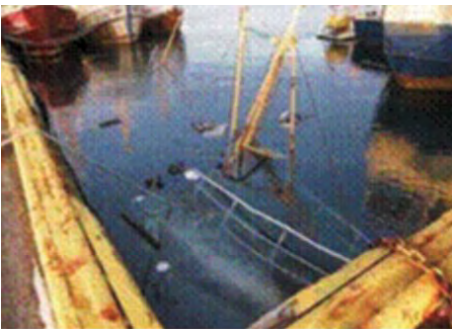
[Sökkinn við bryggju ©Markús Karl Valsson]

- að haffærisskirteini fyrir bátinn var í gildi til 4. september 2002. Hann var í eigu hafnarinnar;
- að talið er að borð í honum hafi gisnað vegna hreyfingaleysis og langrar legu. Honum verður fargað.

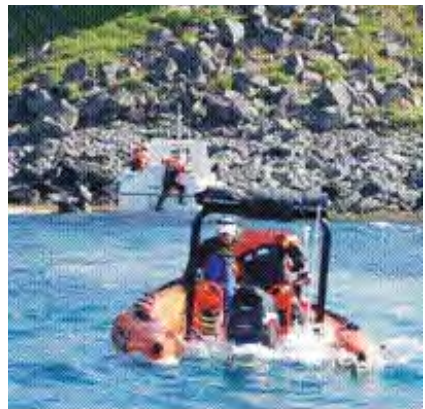
Hafyrðill á strandstað

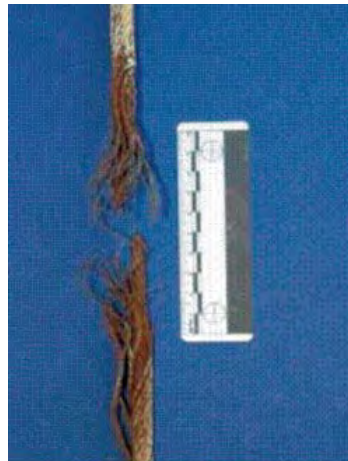
Slitendar vírsins (málning sést vel á vírunum)

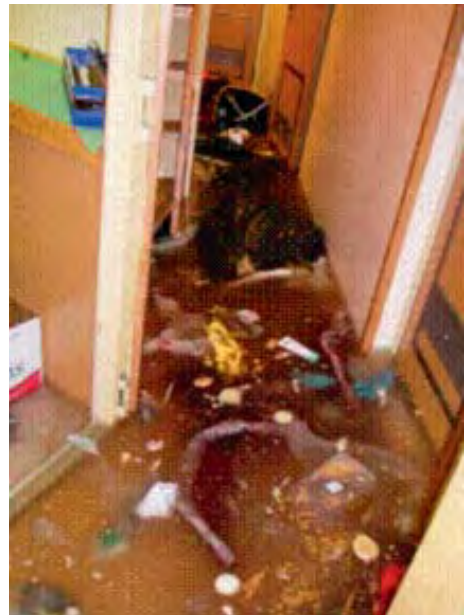
Sjár í íbóðum ©Jens Sigurðsson

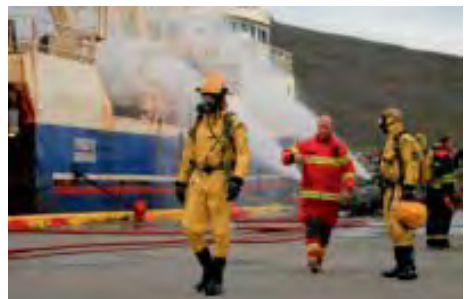
Myndin sýnir slökkviliðsmenn að störfum. (Mynd ©Örlygur Hnefill)
