## Skýrsla RNS

Útgefandi:  
Rannsóknarnefnd sjóslýsa

# Skýrsla Rannsóknarnefndar sjóslysa fyrir árið 2012

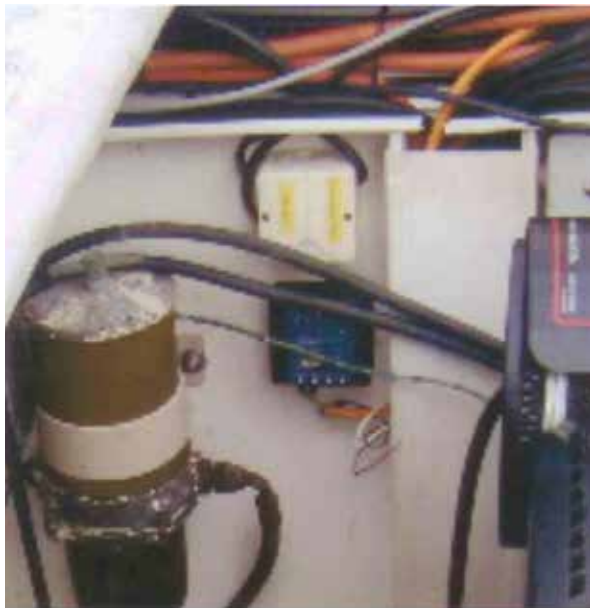
„Augljóst er að upptök elds er að finna í eða við spennubreytinn. Leiða má af því líkur að sambandsleysi hafi valdið því að eldur kviknaði“

Spennubreytirinn (hvítur) á þilinu brunann

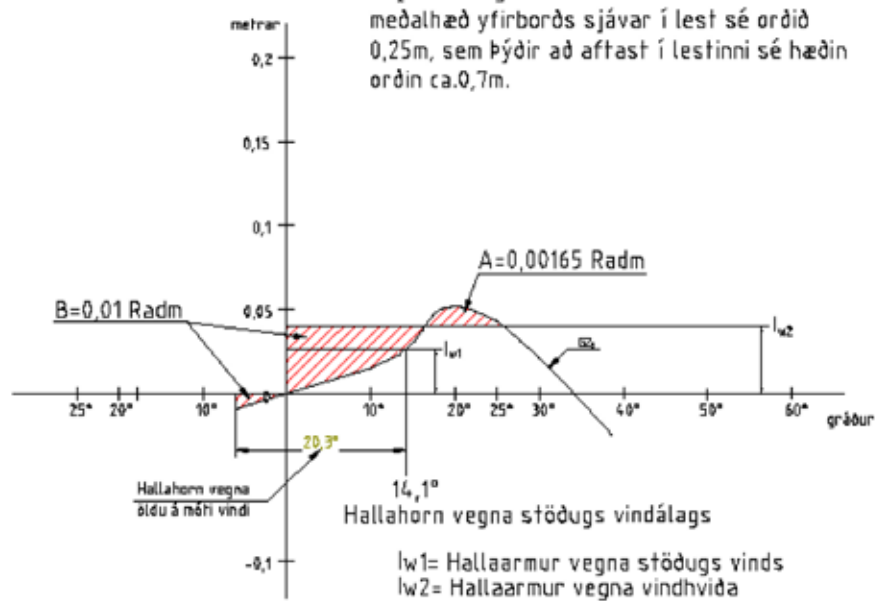
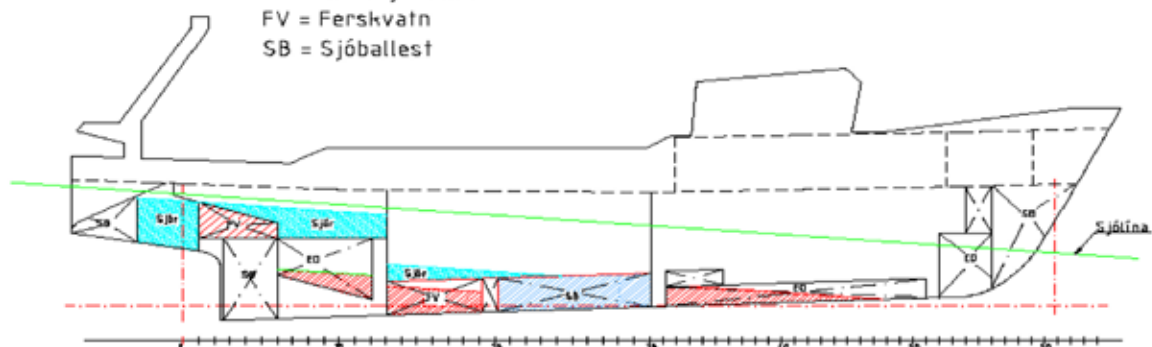
Mynd 3

$GZ_2$  fæst þegar bætt er við áhrifum þess að meðalhæð yfirborðs sjávar í lest sé orðið 0,25m, sem þýðir að aftast í lestinni sé hæðin orðin ca.0,7m.

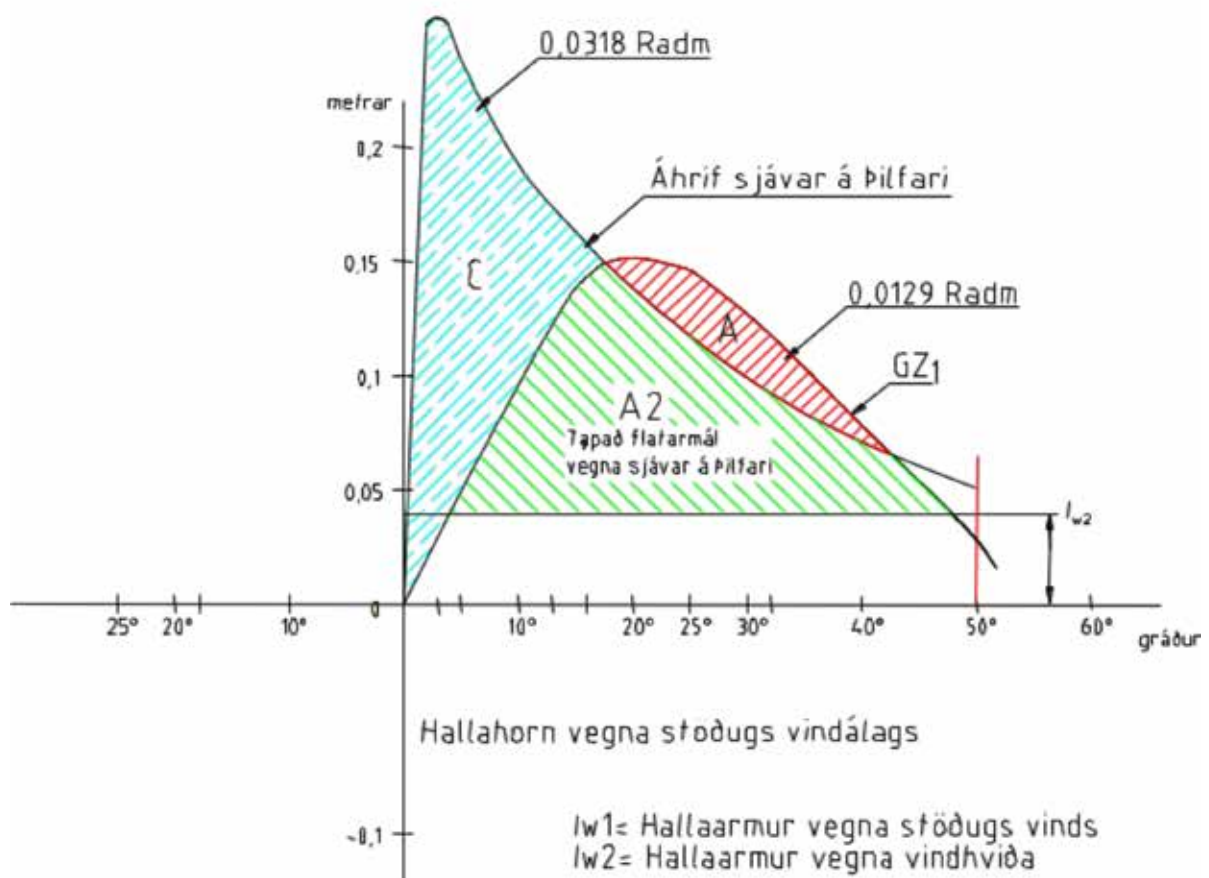
Mynd 4

GZ, Ferillinn er teiknaður miðað við að meðalhæð yfirborðs sjávar sé 1,2m í rýmum afturskips, og enginn sjór í lest.

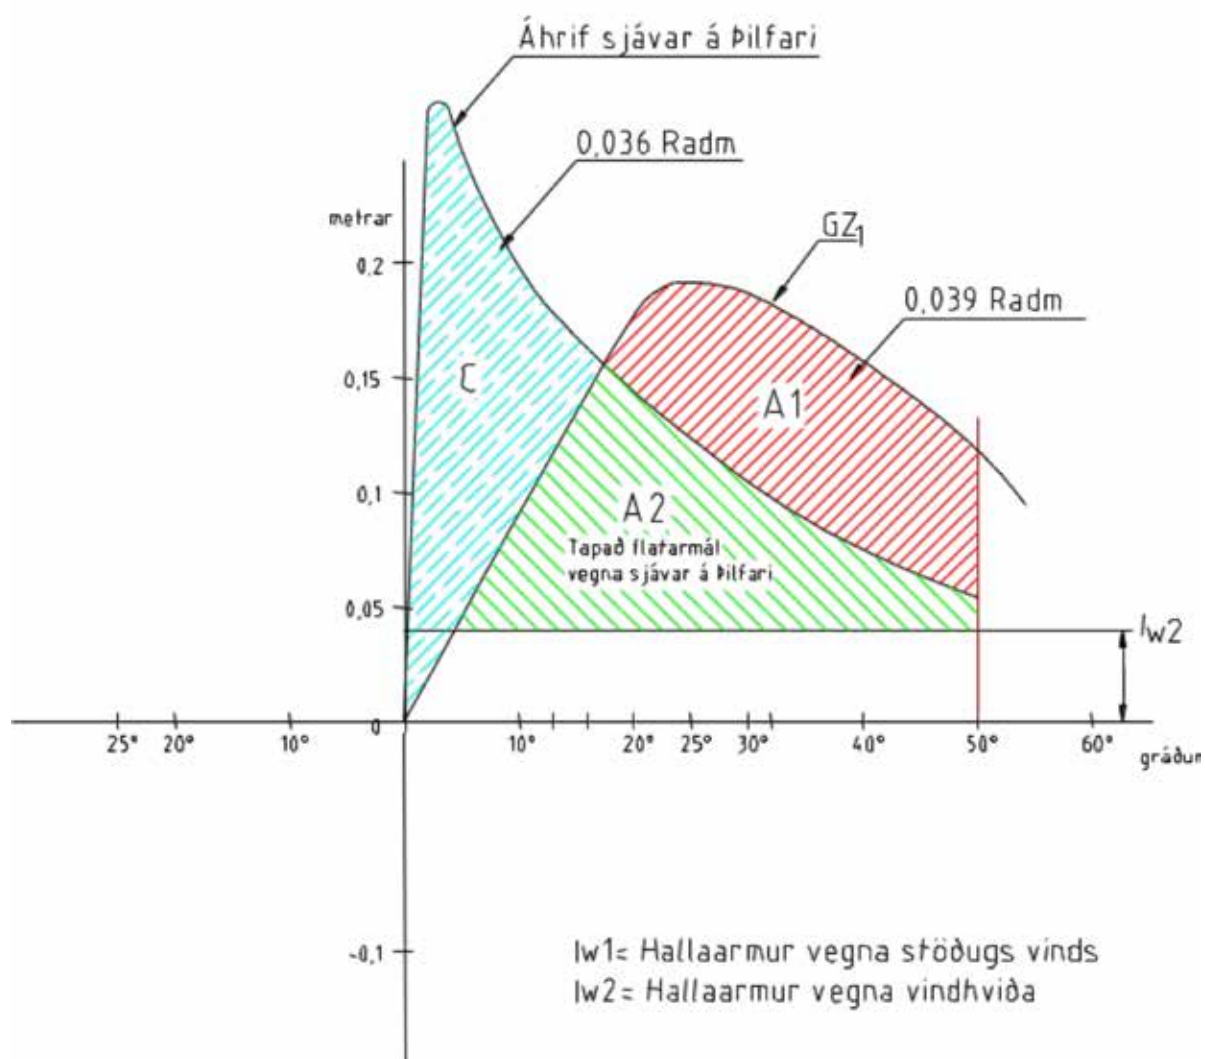
Mynd 5

GZ Ferillinn er teiknaður miðað við að meðalhæð yfirborðs sjávar sé 0,7m í rýmum afturskips, og enginn sjór í lest.

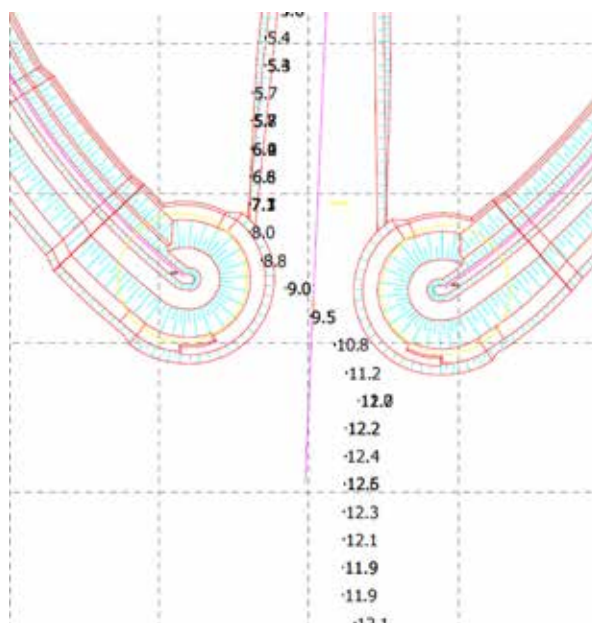
Mynd 2 Hraði Herjólfur

- að á mynd 2 sést ferill Herjólfur og siglinga- hraði. Eins og fram kemur er hraði skipsins um og yfir 12 hnútar þegar það nálgast innsiglinguna. Hver reitur á myndunum er 100 metrar. Herjólfur var á 8-9 hnúta ferð þegar skrúfan rakst á garðinn;

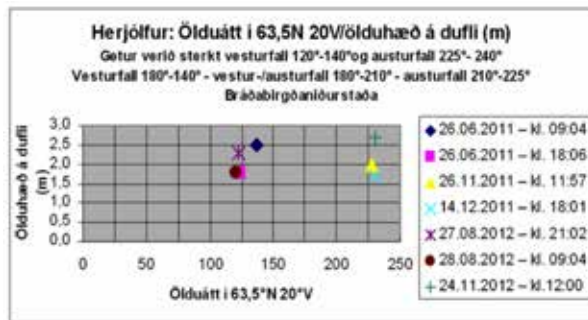
Mynd 4 Ölduhæð á dufli og öldustefna

- að eftir atvikið funduðu fulltrúar SÍ með skipstjóra og farið var yfir straummyndun við höfnina. Straummyndun við höfnina ræðst frekar af öldustefnu en fallastraumi því öldustefna upphefur fljótt fallastrauminn. Austan áttir með A eða SA öldu skapa vesturfall, eftir því hve aldan er mikil, en SV alda skapar austurfall að sama skapi. Þessar öldustefnur upphefja fljótt fallastrauminn og t.d. skapar 3ja metra alda 3ja hnúta straum. Sunnan alda myndar ekki straum en byrjar það fljótlega eftir að áttinni hallar til austurs eða vesturs. Þetta segir að öldurnar sem brotna undir ákveðnu horni á rifinu framan við ströndina mynda þessa strauma. Straumurinn er því nær eingöngu öldudrifinn og myndar alda undir 45° horni á ströndina harðasta strauminn. Fram kom að náttúrulegt rif er nokkru framan við höfnina en innan við ytra rífið er dálítið dýpra þar sem aldan myndar þetta rif og álinn fyrir innan. Það sama á við nánast fyrir öllu Suðurlandi og í raun allstaðar þar sem sandstrendur eru;

- að við rannsókn málsins kom í ljós að mönnum greindi verulega á hvernig upplýsingaflæði um aðstæður við höfnina hafi farið milli aðila;
- að við athugun SÍ á sjö atvikum sem Herjólfur hefur lent í við Landeyjahöfn hafa eftirfarandi upplýsingar komið fram: Myndir 4 og 5 sýna annars vegar ölduhæð á dufli (63,5N og 20V) og öldustefnu og hins vegar ölduhæð og sveiflutíma. Á myndunum er einnig tími og dagsetning þessara atvika:

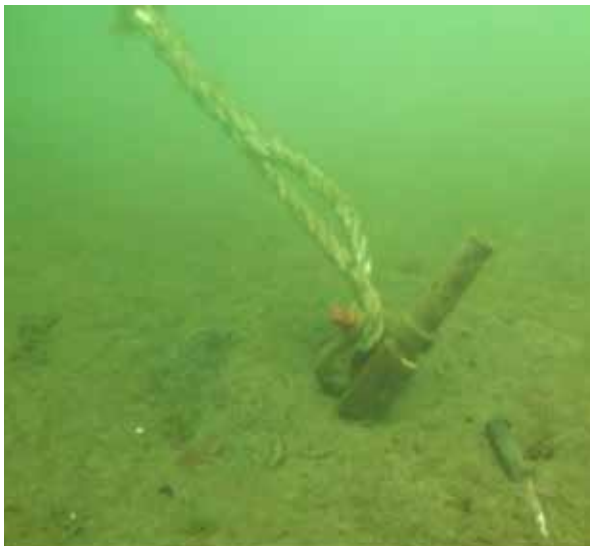
- að tógið sem kom í skrúfuna taldi skipstjóri vera allt að 50 mm svert landfestartóg. Tógið flaut í yfirborðinu á siglingasvæði og án yfirborðsmerkingar;
- að samkvæmt ferilskráningu var Milla SI á 5,7 hnúta hraða þegar tógið kom í skrúfuna og stöðvaði siglingu hennar svo snögglega að skipstjóri taldi að hann hafi strandað;

Festingin með tóginu í botni hafnarinnar.  
Mynd©Köfunarþjónusta Erlendar Bogasonar
