# Skýrsla Rannsóknarnefndar sjóslysa fyrir árið 2011

Útgefið af Rannsóknarnefnd sjóslysa 2013

| LOKASKÝRSLUR | 41 |

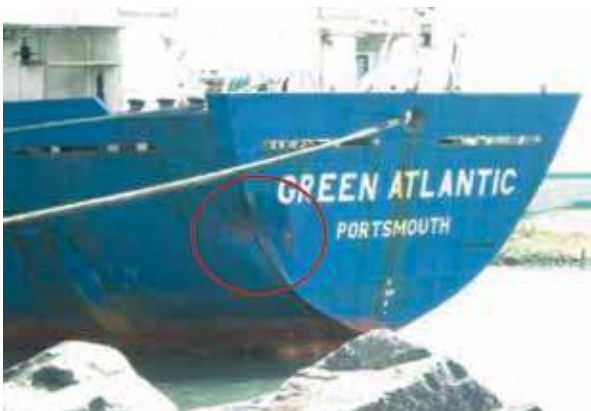
Þegar skipið var komið inn í höfnina og minnka átti ferð þess með því að knýja aðalvélin á afturábak stöðvaðist hún og bógskrúfa varð óvirk. Skipverjum tókst að stöðva skipið með því að láta akkeri falla.

Þegar aðalvélin var ræst aftur gaf hún fullt afl afturábak með þeim afleiðingum að bakborðsskútur skipsins rakst á Óslandsbryggju. Við þetta urðu skemmdir á skipinu (sjá mynd) en ekki urðu teljandi skemmdir á bryggjunni.

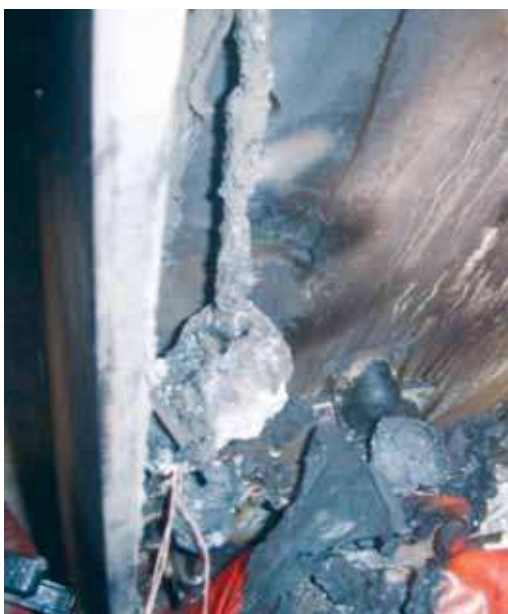
- að á myndinni að neðan sést kapallinn að fjöltenginu var mjög bruninn. Þetta sýnir að eldurinn hefur logað utan á þessum búnaði og brennt einangrunina til ösku. Út úr fjöltenginu

stóðu þrír berir koparvírar sem líklega hafa hitnað svo mikið að einangrunin hefur bráðnað. Þegar vírarnir voru orðnir berir hefur líklegast orðið skammhlaup sem sló út öryggi í rafmagnstöflu á bryggjunni. Þetta bendir til þess að kviknað hafi í einangrun kapalsins sökum hitans frá vírnum. Tvær ástæður geta verið fyrir því, annað hvort að hitastýring ofnsins hafi bilað eða lögnin verið of grönn;

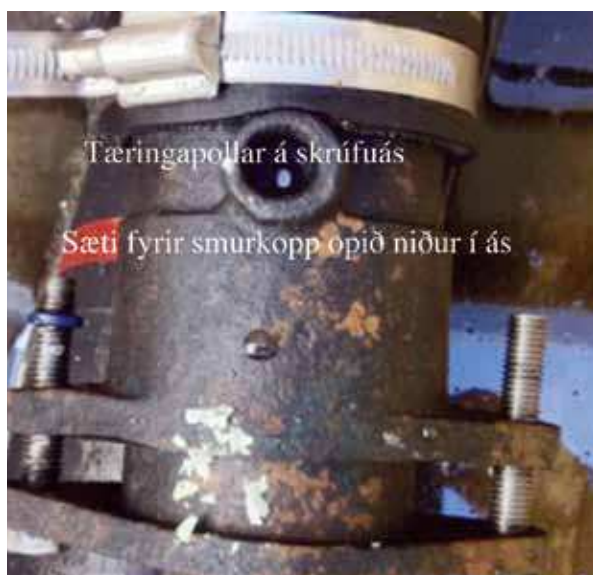
- að leki var út með skrúfuási eftir að báturinn var nánast þurrausinn og lítill þrýstingur á áspétti. Eftir að vélin hafði verið tekin úr bátinum var ásin skóðaður nánar. Í ljós komu víða smá tæringarblettir þar sem ásin var sýnilegur í kjalsogi lestarinnar. Eftir að áspéttið var losað var ásnúm ýtt inn og á svæði

Tæringapollar á skrúfuás

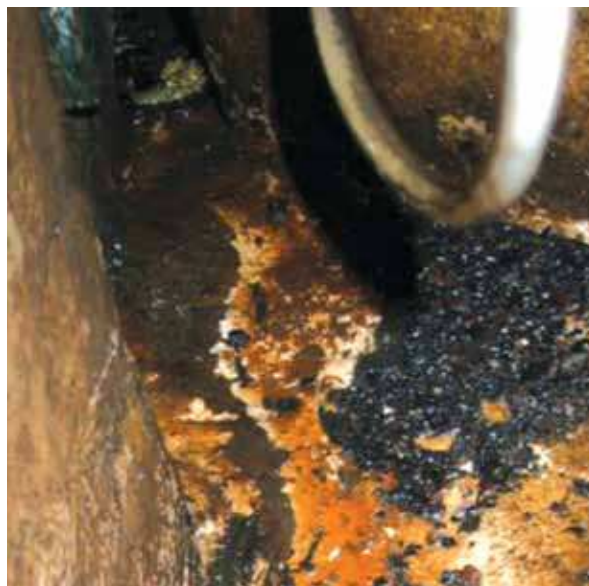
Séð aftur í skutrými. Ryð og drulla var í botni eins og eftir viðvarandi leka.

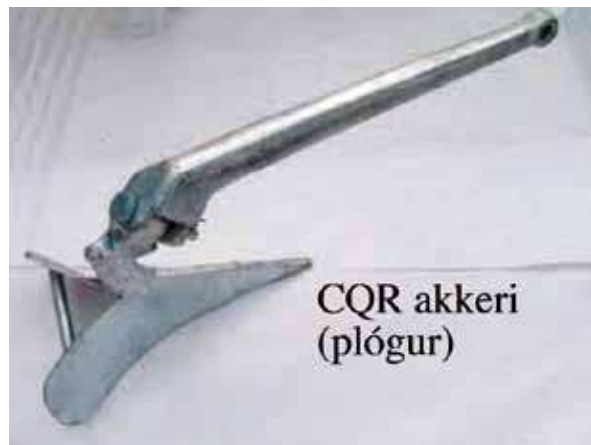
- að sögn skipstjóra og eiganda hafði hann keypt akkerisbúnaðinn sitt í hvoru lagi en hann átti að fullnægja reglugerð um legubúnað fyrir bátinn. Búnaðurinn var 13mm stutthlekkja keðja og við hana var 105 punda CQR akkeri en á milli var lásað með tveimur lásam af sama sverleika með sigurnagla á milli;

Orsök atviksins var að veikasti hlekkur legufæran-na brast því hann þoldi ekki átökin. Hvort sem það var af völdum þess að sverleiki hans gaf ekki rétta mynd af styrkleika efnisins eða átökin voru meiri en 14 mm lás þoldi.

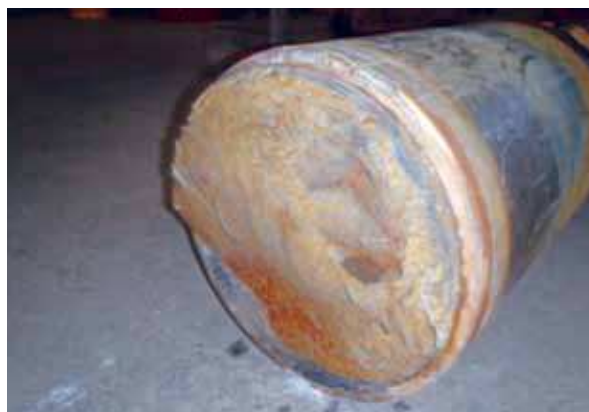
- að stýrið er 6,4 tonn að þyngd. Stýrisstamminn er heill frá tengingu við stýrisvél og niður í burðarvirki stýrisins;
- að við skoðun á brotenda stýrisstamma, eftir komu til hafnar á Fáskrúðsfirði, sagðist kafari ekki hafa séð ryðoxun í brotsárinu og virtist vera eins og það hefði brotnað í einni svipan. Ekki voru sjáanleg merki um sprungur;

Stýrisstamminn, brotendi

var stýrisstamminn tekinn niður en þá hafði fallið á brotsárið fin oxunarslíkja eins og má sjá á myndinni af stammanum. Efnið í brotsárinu er greinilega ýft upp eins og að stálið hafi orðið fyrir miklu togátaki. Neðst til vinstri á myndinni sést önnur áferð á stálinu eða eins og þar hefði efnið rifnað slétt við öxulfóðringuna;

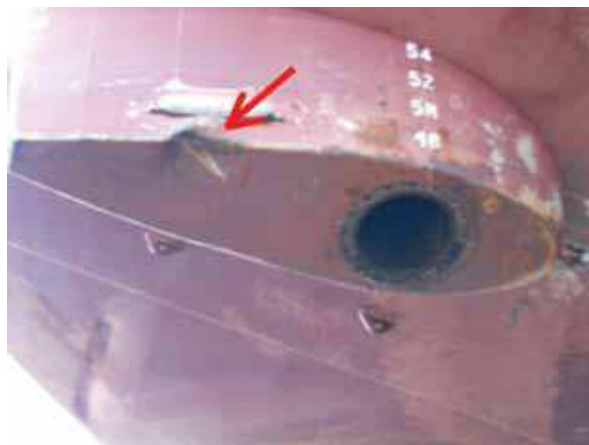
Örin sýnir dældina á leguhúsi
