## Skýrsla RNS

Útgefandi:  
Rannsóknarnefnd sjóslysa

# Skýrsla Rannsóknarnefndar sjóslysa fyrir árið 2010

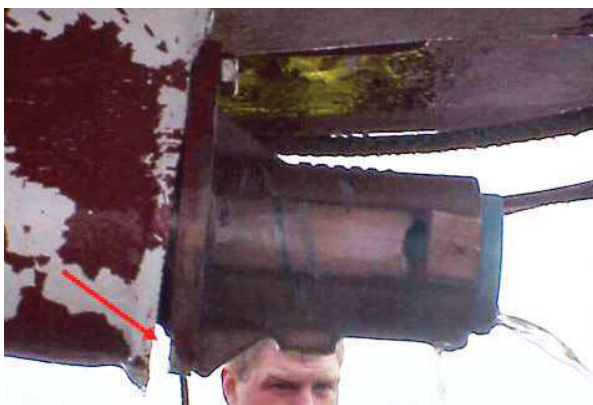
- að þegar báturinn var hífður á land kom í ljós að stýrið var brotið af og skrúfan með öxlinum var farin úr;
- að við skoðun á stýrisbúnaði sást að stýrisstamminn stóð nær 4 sm niður fyrir nælonfóðringu. Rafsuða sem sýnilega hafði fest hann við (sennilega) flangs var öll hreinsuð af öxulstálinu. Svo virtist vera að suðan hafi verið fremur slæm þar sem hún tók ekkert af ryðfríu efni öxulsins með sér. Skýringin gæti verið sú að flangsinn hafi verið úr venjulegu smíðastáli og/eða rafsuðuvír hefur ekki hæft efninu;

- að ákomu var að sjá á skutnum eins og eitt-hvað hafi stungist upp í plastið þétt við stýrisstammafóðringuna (220°);
- að öxulstubburinn virtist hafa bognað aðeins aftur;

- að engin ákoma var á stefnislegu og stefnirörri sem stóð aftur úr;
- að átakið sem reif skrúfuna aftur úr virtist hafa komið upp undir hana því neðri bolti stefnislegunnar var útdreginn og neðri hluti legunnar

ar var frá að neðan (sjá mynd). Brot var í afturstefninu ofan og framan við stefnisleguna upp við bol vegna þvingunar upp þegar skrífuásinn dróst aftur úr stefnisrörinu. Enga

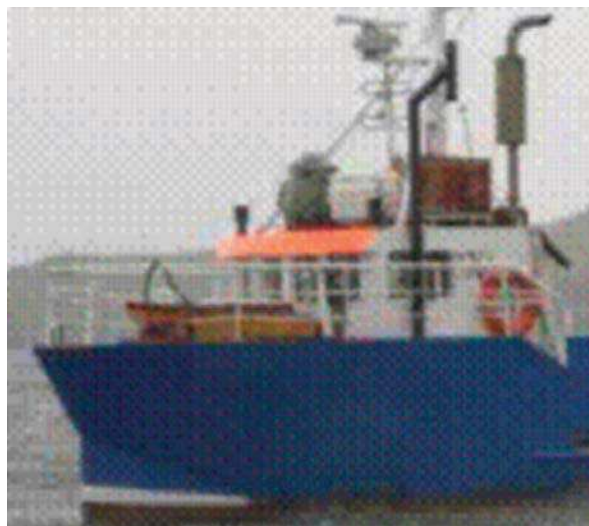
Kári AK á strandstað. Landfestin sem slitnaði hefur kastast yfir rekkverk.

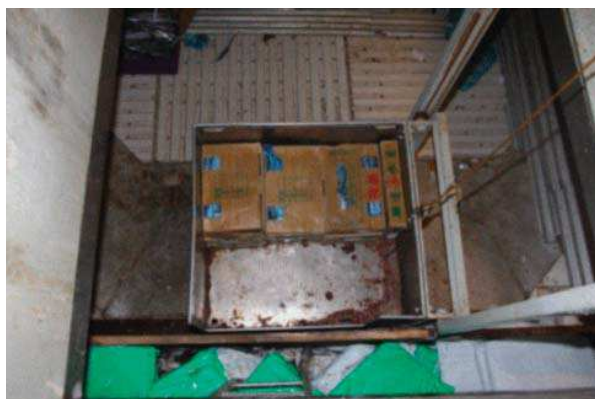
- að slasaði gat ekki gert sér grein fyrir hvað hafði komið fyrir og taldi sig hafa farið upp til að fara úr peysunni. Fram kom hjá honum að stiginn gæti verið varasamur vegna frosts og þrep hans sleip. Þá sagði hann að langt væri niður á fyrsta þrep stigans frá opinu. Ekki liggja fyrir upplýsingar um ástand stigans þegar slysið átti sér stað en skipstjórinn sagði líklegt að þrepin hafi verið sleip þar sem um frystilest var að ræða;
- að ekki er ljóst úr hvaða hæð skipverjinn féll en hæðin frá botni lyftunnar að opinu er 2,25 metrar. Mynd 1 er tekin niður í lestina frá inngangi af millipilfari og er lyftan í lægstu stöðu. Mynd 2 sýnir opið á millipilfari niður í lestina;

Mynd 1, sýnir ofan á lyftuna og fallhæð

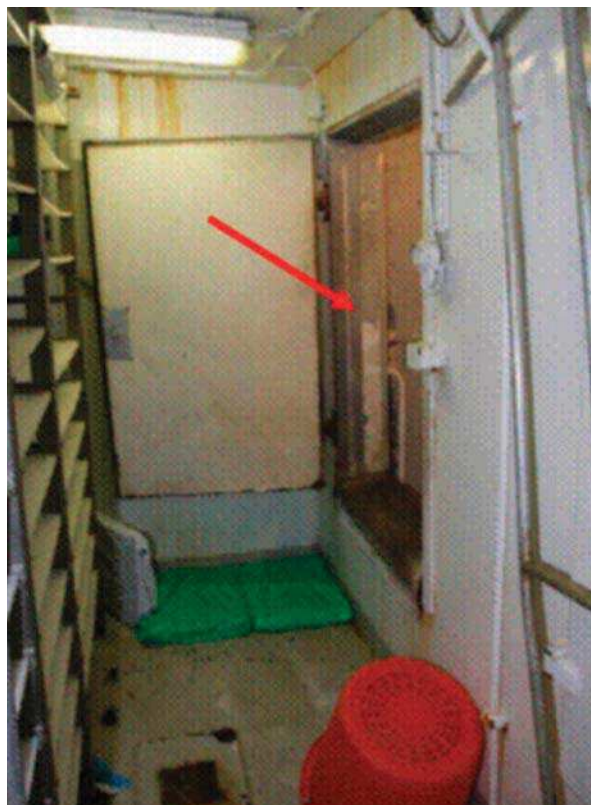
Mynd 2 er tekin á millipilfari, örin sýnir opið niður í lest

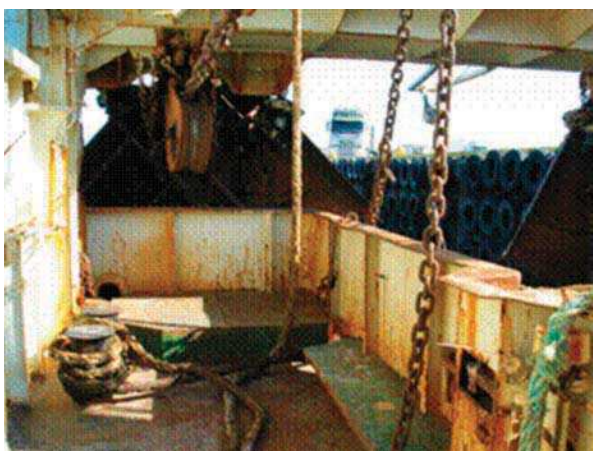
Slystaður, skipverjinn stóð á pallinum aftast

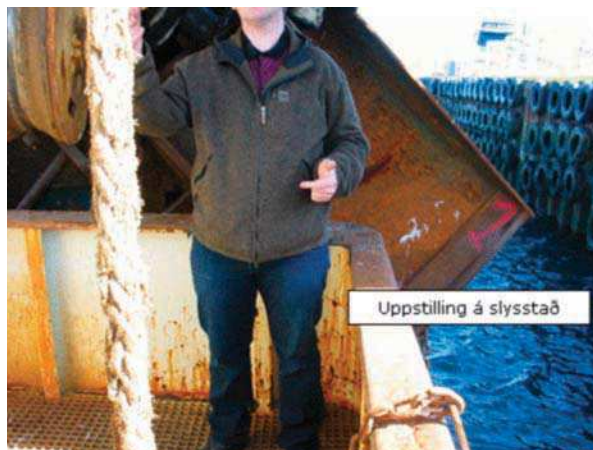
- að skipverjinn stóð eins og myndin hér að ofan sýnir þegar atvikið átti sér stað. Næsta mynd sýnir upphalarakeðjuna bakborðsmegin og hvernig hann stóð fyrir innan keðjuna;

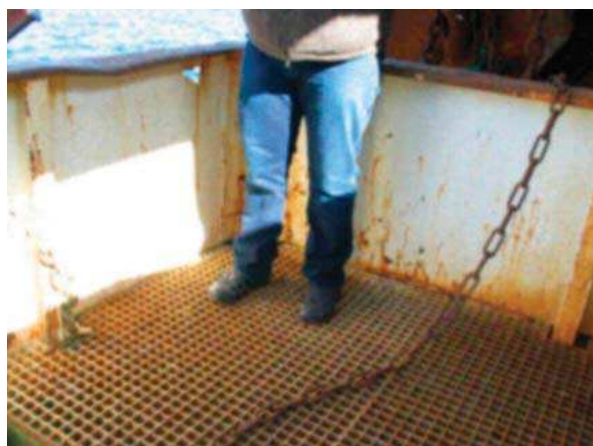
Pallur bakborðsmegin og upphalarakeðja. Staðið fyrir innan hana.

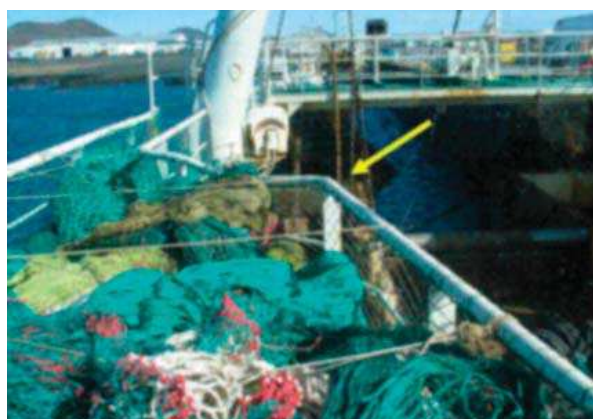
Útsýni úr kofa. Gula örin sýnir slystað.

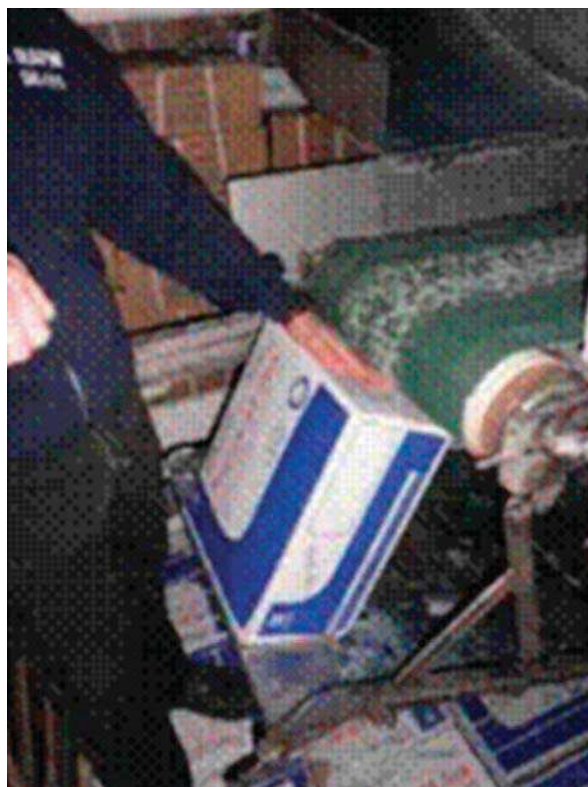
Myndin sýnir hvernig kassinn og hendin lenti undir bandinu

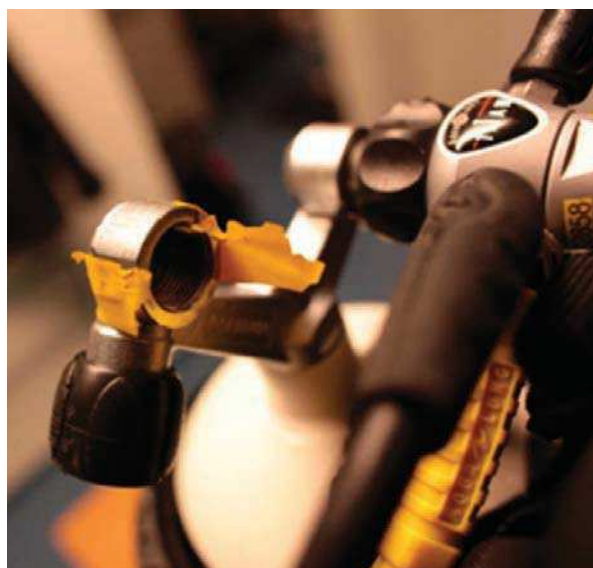
Aðeins sést á krananum og einangrunarbandið rofið. Krani full opinn.
