**Nr. 007 / 13 Brúarfoss****Rekur stjórnlaus á bryggju**

IMO.nr. 8914568  
Fánaríki: Antigua Barbuda  
Smíðaður: Fredrikshavn, Danmörku, 1992  
Stærð: 7.676 BT  
Mesta lengd: 126,63 m  
Breidd: 20,53 m Dýpt: 10,70 m  
Vél: MAK 8M 552C 5400 kW  
Fjöldi skipverja: 11

Lokaskýrsla afgreidd á fundi 6. október 2014 af Inga Tryggvasyni, Hilmar Snorrason og Pálma K. Jónssyni

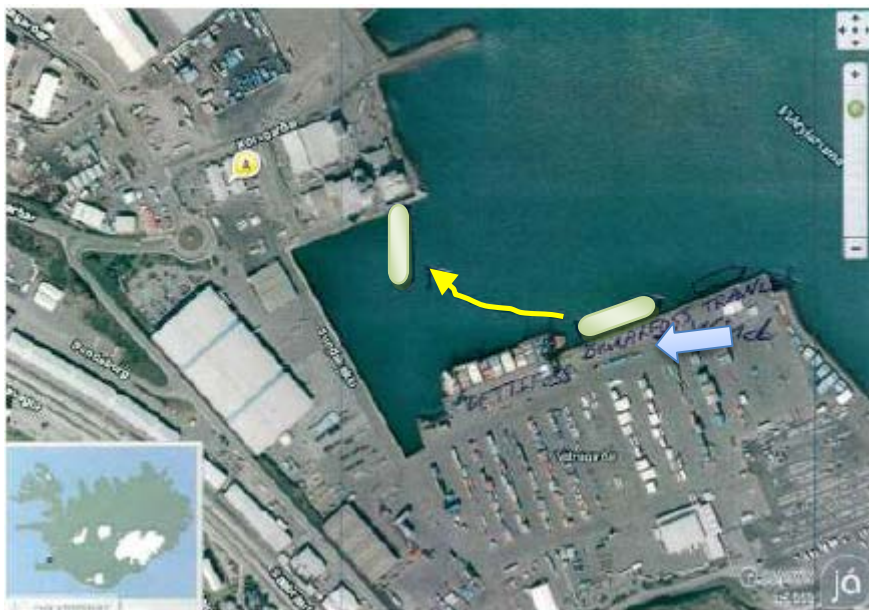
Skipverjar voru búnir að láta sleppa öllum landfestum um kl. 07:05 og hafnarstarfsmenn fóru strax af vettvangi þegar því var lokið. Þegar skipstjóri ætlaði að fara að beita aðalvél virkaði stigningin ekki fyrir skiptiskrúfuna og skipið fór að reka stjórnlaust til vesturs í höfninni. **Mynd 1** sýnir feril skipsins í höfninni ásamt vindátt.

Myndin sýnir feril skipsins og vindátt (blá ör)

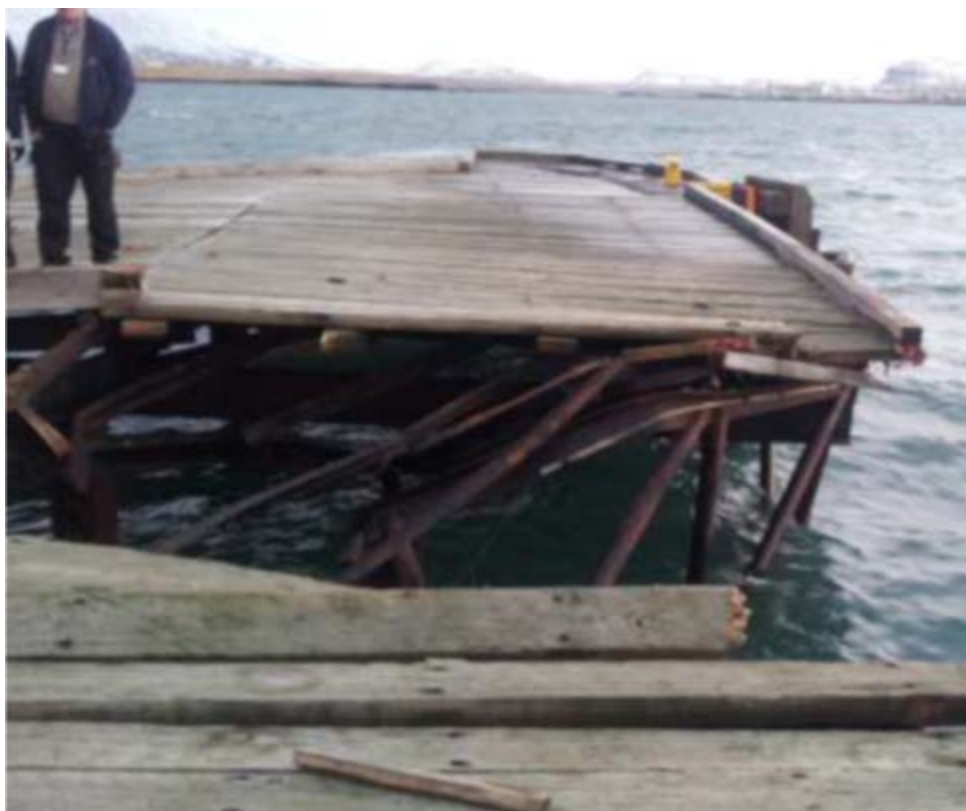
Mynd 2

Skuturinn braut sig um fjóra metra inn í bryggjuna (*sjá mynd 2*) en um þetta leyti fóru stjórn tök að virka en skemmdir urðu á stýri skipsins. Brúarfoss var því fastur með skutinn inn í bryggjunni.

Myndin sýnir skemmdirnar á Korngarðinum
