Nr. 013 / 13 Faxi RE 9***Krani brotnar og skipverji slasast***

Skipaskr.nr. 1742
 Smíðaður: Póllandi, 1987 stál
 Stærð: 892,8 brl. 1411 bt.
 Mesta lengd: 66,74 m Skráð lengd: 60,29 m
 Breidd: 11 m Dýpt: 8 m
 Vél: Wärtsilä 4140 kW, 2000
 Fjöldi skipverja: 15

Lokaskýrsla afgreidd á fundi 13. desember 2013 af Inga Tryggvasyni, Hilmar Snorrason, Pálma K. Jónssyni, Hirti Emilssyni og Geirþrúði Alfreðsdóttur

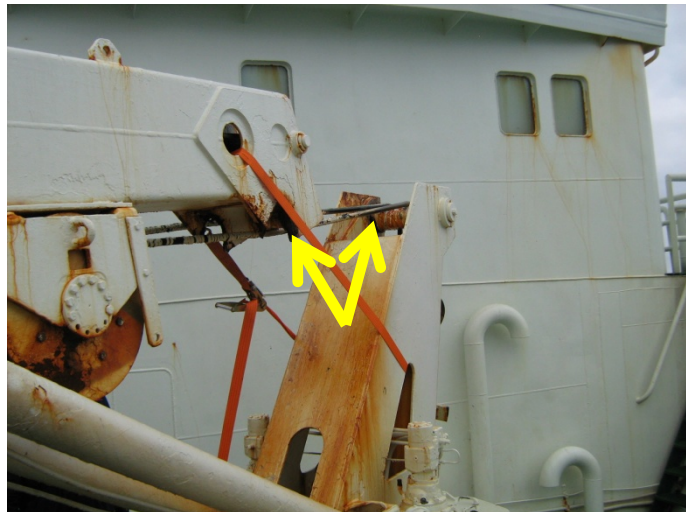
Skipverjinn var rétt byrjaður að hífa þegar bómuendi kranans brotnaði frá uppistöðu hans (*sjá mynd*) með þeim afleiðingum að bóman lenti á honum og síðan niður á lunninguna.

Myndin sýnir hvernig bómendinn hefur brotnað frá uppistöðunni

- að kraninn er af gerðinni Heila gru. HMR 30/11 framleiddur í maí 1991. Hámarkslyftigeta í láréttri stöðu á stystu bómu (3,8 metra) var 7.800 kg en í lengstu stöðu (10,7 metrar) 2.500 kg. Kraninn var búinn að vera í skipinu síðan á fyrri hluta tíunda áratugarins. Hann var með tvöfaldri skotbómu sem fest var með skinnnum við kranafótinn. Samsetning bómunnar við kranafótinn var „olnbogalega“ og var færsla í legunni um það bil 90° (1/4 úr hring). Öxull (þolinmóður) sem er á milli klofa efst á kranafætinum gengur í gegnum koparlegur sem festar voru í enda leguhússins (rör í klofanum). Skinnurnar á bómunni voru rafsóðnar á leguhúsið allan hringinn. Þessi samsetning rifnaði frá leguhúsinu en geiri neðst af báðum skinnunum varð eftir á leguhúsinu á um það bil 30° kafla. Annað efni í skífunum rifnaði eða brotnaði frá rafsúðunni en hún varð að mestu eftir á leguhúsinu;

- að brotsárið var því nánast alfarið í stáli skinnunnar og lítilsháttar í rafsúðunni. Það var að minni hluta nýtt brot en að mestum hluta var brotsárið ryðgað og var málning á svæðinu sprungin og hafði ryðtauma lagt út úr sprungunum um ótilgreindan tíma. Sjá mátti á ummerkjum að um gamla sprungur hafi verið að ræða og taldi einn skipverja sennilegt svo hafi verið lengi;

- að kraninn hafði ávallt verið notaður við léttar hífingar langt fyrir neðan burðargetu hans eins og í þetta skipti. Vitni sagðist telja að á einhverjum tíma hafi krananum verið ofgert og þá sennilega í veltingi og hafi hliðaráttak sprengt báðar skinnurnar. Ekki var talið að þvingun í legunni hafi átt þátt í sprungunum eða um það verið að ræða þar sem legan hafði verið smurð reglulega eftir viðhaldsáætlun eftirlitskerfisins;

Nefndin telur orsök slyssins megi rekja til álagsskemmda á krananum.

Nefndin telur líklegt að við álagsprófun hefði skemmdin komið í ljós.

Nefndin beinir því til Samgöngustofu að settar verði skýrar reglur um reglulegt eftirlit og álagsprófanir á öllum hífibúnaði fiskiskipa.
