Nr. 020 / 13 Tetuan / Bylgja VE 75**Ásigling í höfn****Tetuan**

Bylgja VE

Lokaskýrsla afgreidd á fundi 18. október 2013 af Inga Tryggvasyni, Hilmar Snorrasoni, Pálma K. Jónssyni, Hirti Emilssyni og Geirþrúði Alfreðsdóttur

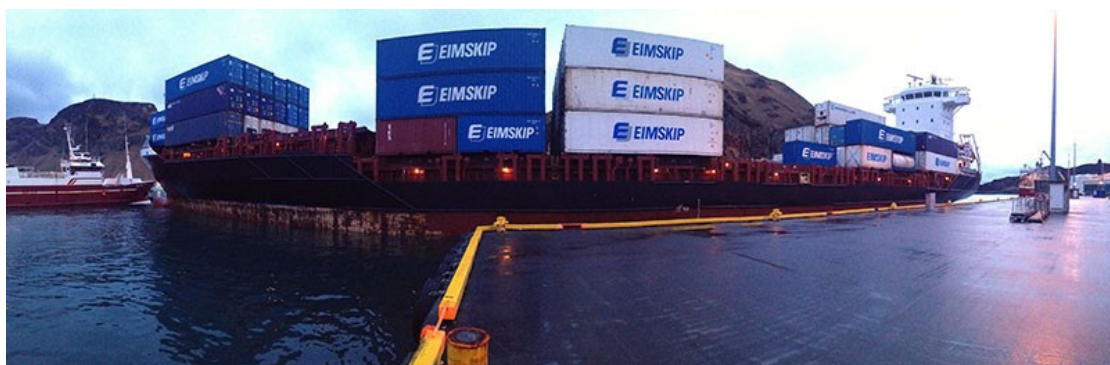
Þegar skipinu var siglt inn í höfnina um kl. 07:30 var hafnsögumaður um borð og dráttarskipið Lóðsinn fylgdi því ef á þyrfti að halda. Þegar komið var inn fyrir Garða og inn í höfnina fór skipið mjög nálægt skipi (Álsey VE 2) sem lá austast á Nausthamarsbryggju. Skipið var því mjög sunnarlega í innsiglingunni og með stefnu á Básaskersbryggju þar sem togskipið Bylgja VE 75 lá.

Myndin sýnir skipin og aðstæður þegar atvikið átti sér stað ©Ágúst Halldórsson

Til að forða árekstri var sett á fulla ferð afturábak og stjórnborðsakkeri látið falla. Þrátt fyrir þetta tókst ekki að stöðva skipið og lenti það með stefnið á Bylgju og síðan með skutinn í Nausthamarsbryggju.

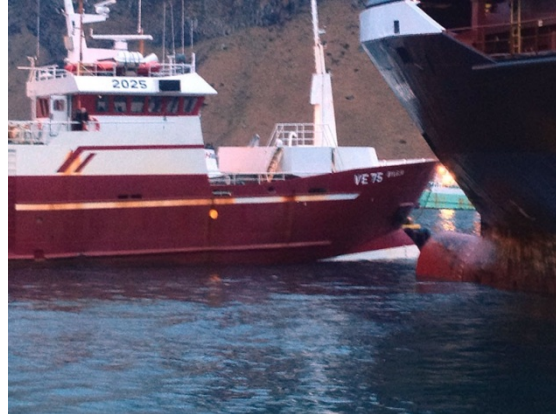
Talsverðar skemmdir urðu á stb. síðu Bylgju og trékantur brotnaði á bryggjunni. Helstu skemmdir á Bylgjunni voru m.a. dældir á stjórnborðssíðu við og fyrir neðan sjólínu, þili í lest og vélarúmi.

Mynd tekin við atburðinn © Ágúst Halldórsson

Nefndin telur orsök atviksins vera mistök við stjórnun skipsins innan hafnarinnar.

Nefndin bendir skipstjórnarmönnum skipa sem búin eru ferðaritum (VDR) á skyldur þeirra til að varðveita upptökur í kjölfar atvika.

Nefndin bendir á afdráttarlausa skyldu um að tilkynna til RNSA um slys og atvik á sjó.
