Nr. 045 / 013 María SH 179**Tók niðri við Ólafsvík**

Skipaskr.nr. 6792
 Smíðaður: Hafnarfjörður 1986, plast
 Stærð: 5,9 brl. 4,96 bt.
 Mesta lengd: 8,3 m Skráð lengd: 7,88 m
 Breidd: 2,58 m Dýpt: 1,53 m
 Vél: Volvo Penta 147 kW, 1992
 Fjöldi skipverja: 1

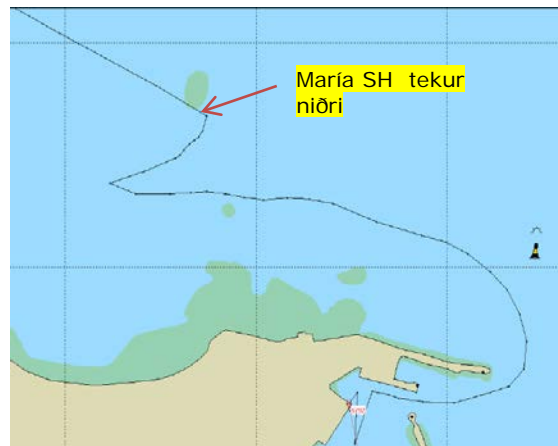
- að skipstjóri taldi sig hafa verið á átta til níu hnúta hraða;
- að samkvæmt ferilskráningu sigldi María á rúmum 14 hnúta hraða yfir Reiðarsker og tók niðri á því kl. 17:00, þar sem það var á kafi. Skerið er rétt sunnan við setta stefnu á ljósduflið;
- að flóð var í Ólafsvík kl. 18:09 eða 69 mínútum eftir atvikið og Reiðarsker því á kafi þar sem það kemur ekki upp úr fyrr en verulega hefur fallið út;
- að skipstjóri sagðist ekki hafa skoðað kortið þegar hann setti stefnuna inn á Ólafsvík. Hann sagði að í bátnum væri Maxsea siglingaforrit með kortagrunni en hann hafi ekki gætt að því í hvaða upplausn hann hafi verið stilltur á. Einnig væri Koden dýptarmælir í bátnum af gerðinni CVS-811C en hann viti ekki til þess að mælirinn bjóði upp á dýpisaðvörun;
- að eftir skoðun á möguleikum sem dýptarmælirinn hefur gefur hann möguleika á valkvæðri dýpisaðvörun en hana þarf að virkja.

Orsök atviksins er sú að skipstjóri vissi ekki hvar hann var staddur.
